RELATÓRIO DE INTERRUÇÃO POR SITUAÇÃO DE EMERGÊNCIA

Período do Evento: 24/Março/2020 e 25/Março/2020

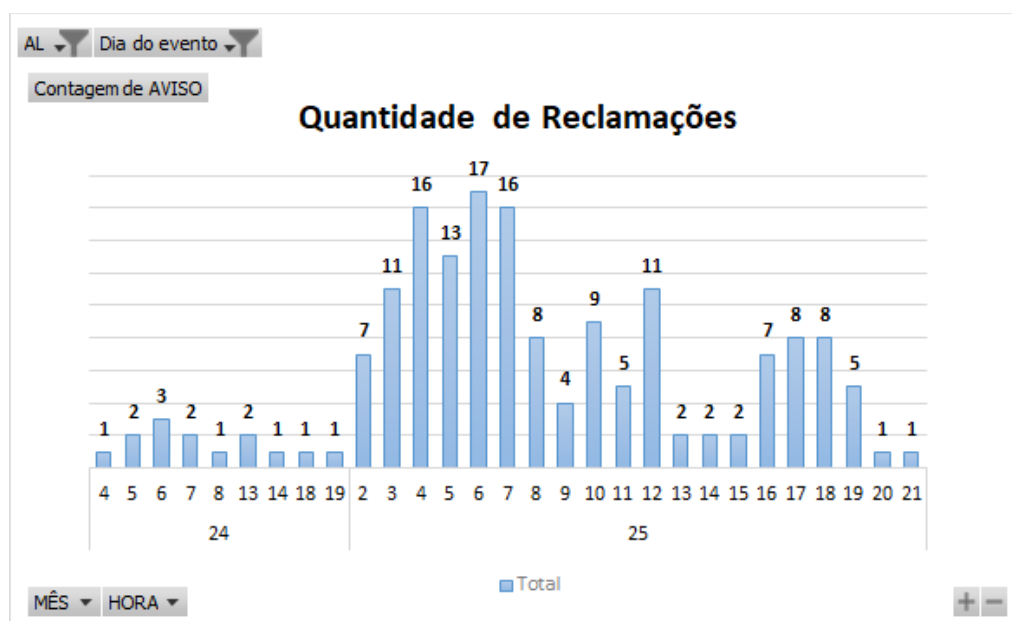
Figura 1 – Quantidade de Reclamações por hora envolvidas no evento

Depreende-se da Figura 1 que, durante o evento foram registradas 167 reclamações relacionadas à falta de energia dentre as quais 91% das mesmas se concentraram no dia 25/03/2020, já que no dia anterior do evento, houve comprometimento também das redes de telecomunicações da cidade, impedindo o registro da reclamação por parte dos consumidores.

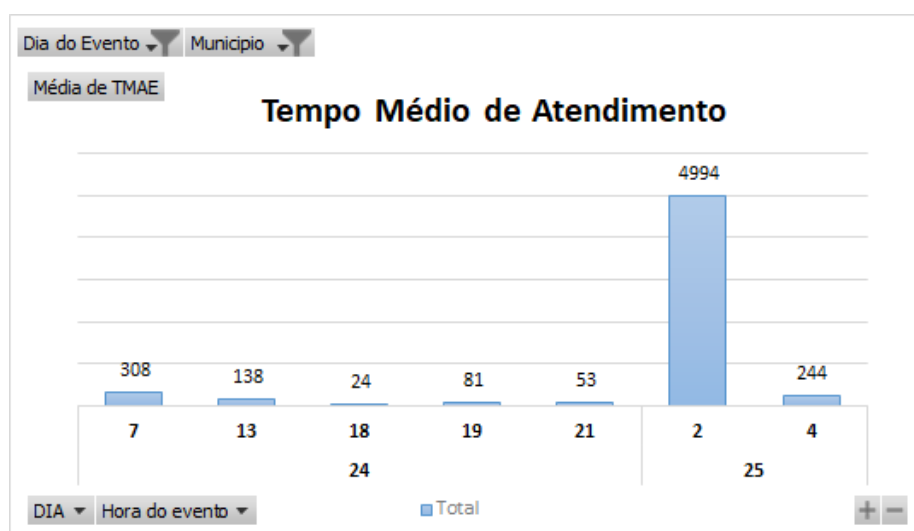
Figura 2 – O Tempo Médio de atendimento por hora envolvido no evento

Dessa forma, houve o aumento do tempo médio de atendimento das ocorrências durante o período do evento, mas especificamente no dia 25/03/2020, comparado ao dia anterior do período, pelo mesmo motivo exposto na análise da evolução da quantidade de reclamação na figura 1. Nos gráficos analisados, observa-se também, a redução do indicador e a quantidade de reclamações ao final do evento, ponto este considerado como fim da janela do expurgo.

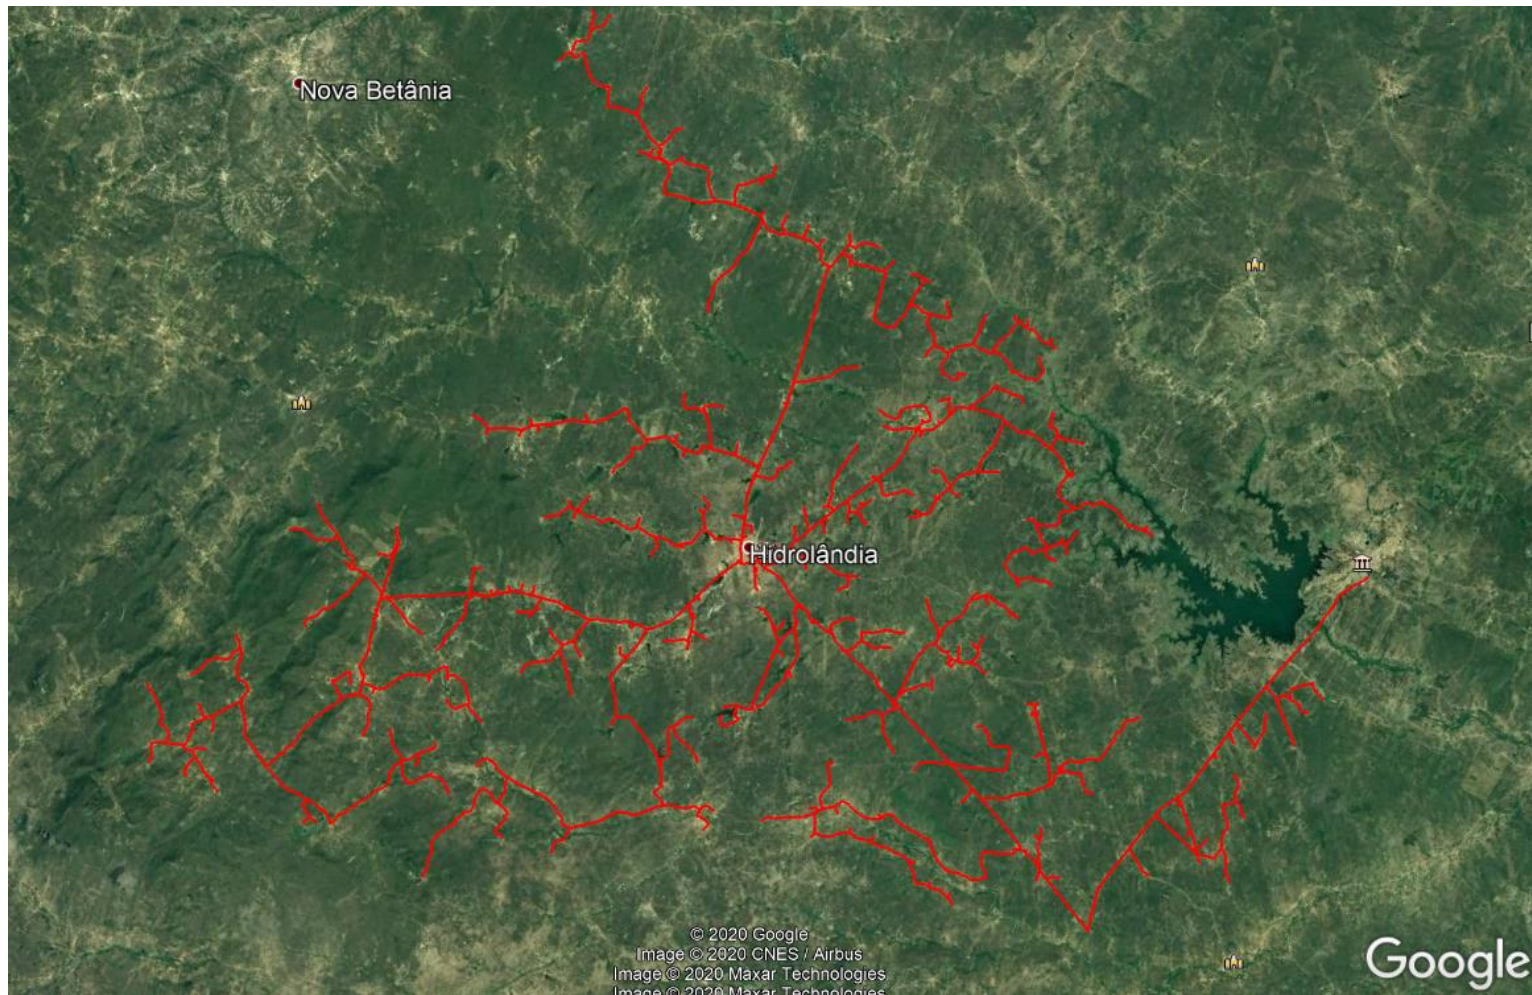
Figura 3 – Mapa geométrico da região afetada.

Mapa Geométrico da Região Afetada

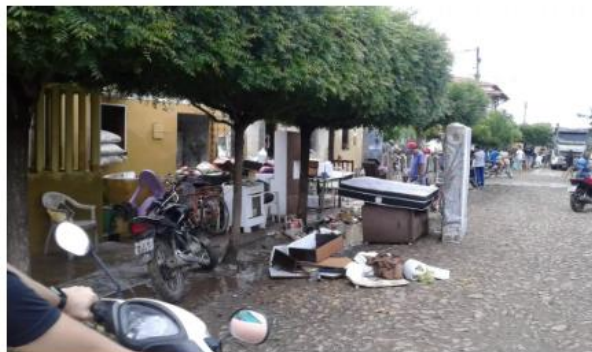
Figura 5 – Evidências veiculadas na mídia – Parte 1 Fonte:

Chuva causa estragos para moradores de Hidrolândia. — Foto: Mateus Ferreira/Sistema Verdes Mares

Uma forte chuva atingiu a cidade de Hidrolândia, na Região da Ibiapaba do Ceará, na noite desta terça-feira (24), e deixou pelo menos 40 famílias desalojadas. Ruas e as principais avenidas do município ficaram alagadas.

De acordo com o Corpo de Bombeiros, o nível do Rio Batoque, que passa pelo município, subiu e alagou os quatro distritos da cidade: Betânia, Conceição, Hidrolândia (Centro) e Irajá. A chuva iniciou no fim da tarde e a água invadiu residências e arrastou eletrodomésticos e móveis. O comércio também foi afetado. Vários comerciantes perderam seus produtos.

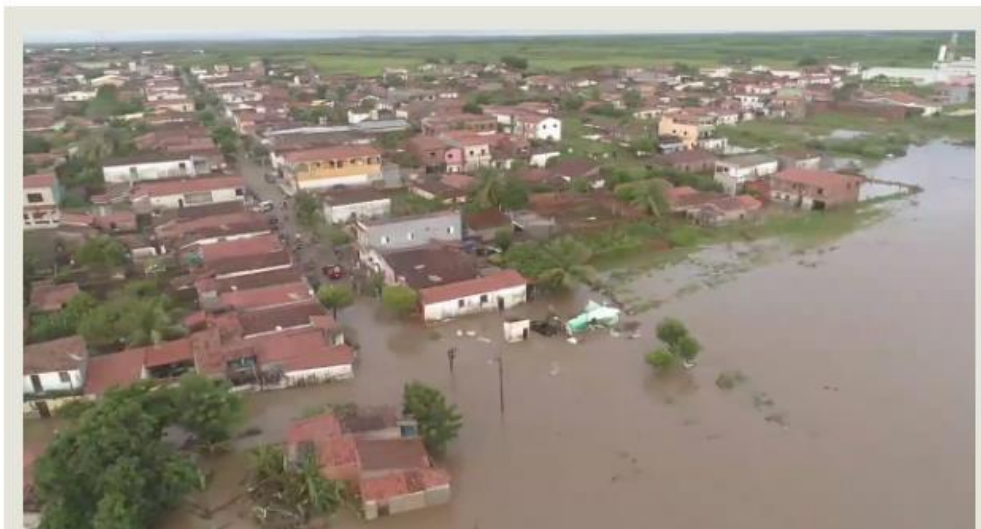
Figura 7 - – Evidências veiculadas na mídia – Parte 3 Fonte:

Uma chuva de 53 mm que atingiu a cidade de Hidrolândia deixou pelo menos 40 famílias desalojadas, sem casa para ficar. A água invadiu as ruas, avenidas e algumas residências, deixando um rastro de destruição.

Por causa da chuva, o nível do Rio Batoque, que passa pela cidade subiu e alagou 4 distritos da cidade. Vários comerciantes da cidade também tiveram prejuízos, a água invadiu os comércios da cidade e deixou os produtos todos danificados.

A CE-187, entre as cidades de Santa Quitéria e Hidrolândia, ficou interditada por causa do grande volume de água e não dava para os motoristas passarem pelo trecho alagado. O Corpo de Bombeiros dos municípios de Sobral e Canindé foram acionados para ajudar a população de Hidrolândia.

Na manhã de hoje deu para ver melhor o estrago deixado pela chuva, o nível da água ainda não baixou e algumas ruas continuavam alagadas.

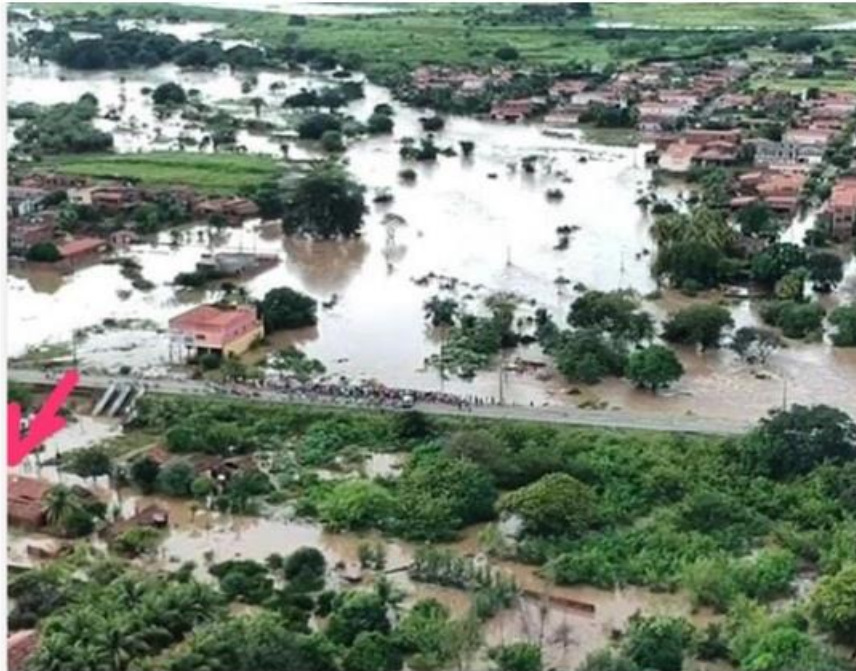
A chuva intensa que teve início no fim da tarde desta terça-feira (24) deixou pelo menos 40 famílias desalojadas no município de Hidrolândia, a 251 km de Fortaleza. A água da chuva invadiu residências e comércios. Ruas e avenidas dos quatro distritos da cidade (Betânia, Conceição, Centro e Irajá) ficaram alagadas.

Segundo o Corpo de Bombeiros, o nível do Rio Batoque, que passa por dentro da cidade, subiu e alagou as vias. Muitos moradores perderam eletrodomésticos e móveis e tiveram que ser retirados de dentro das casas. O comércio também foi afetado. Vários comerciantes perderam seus produtos.

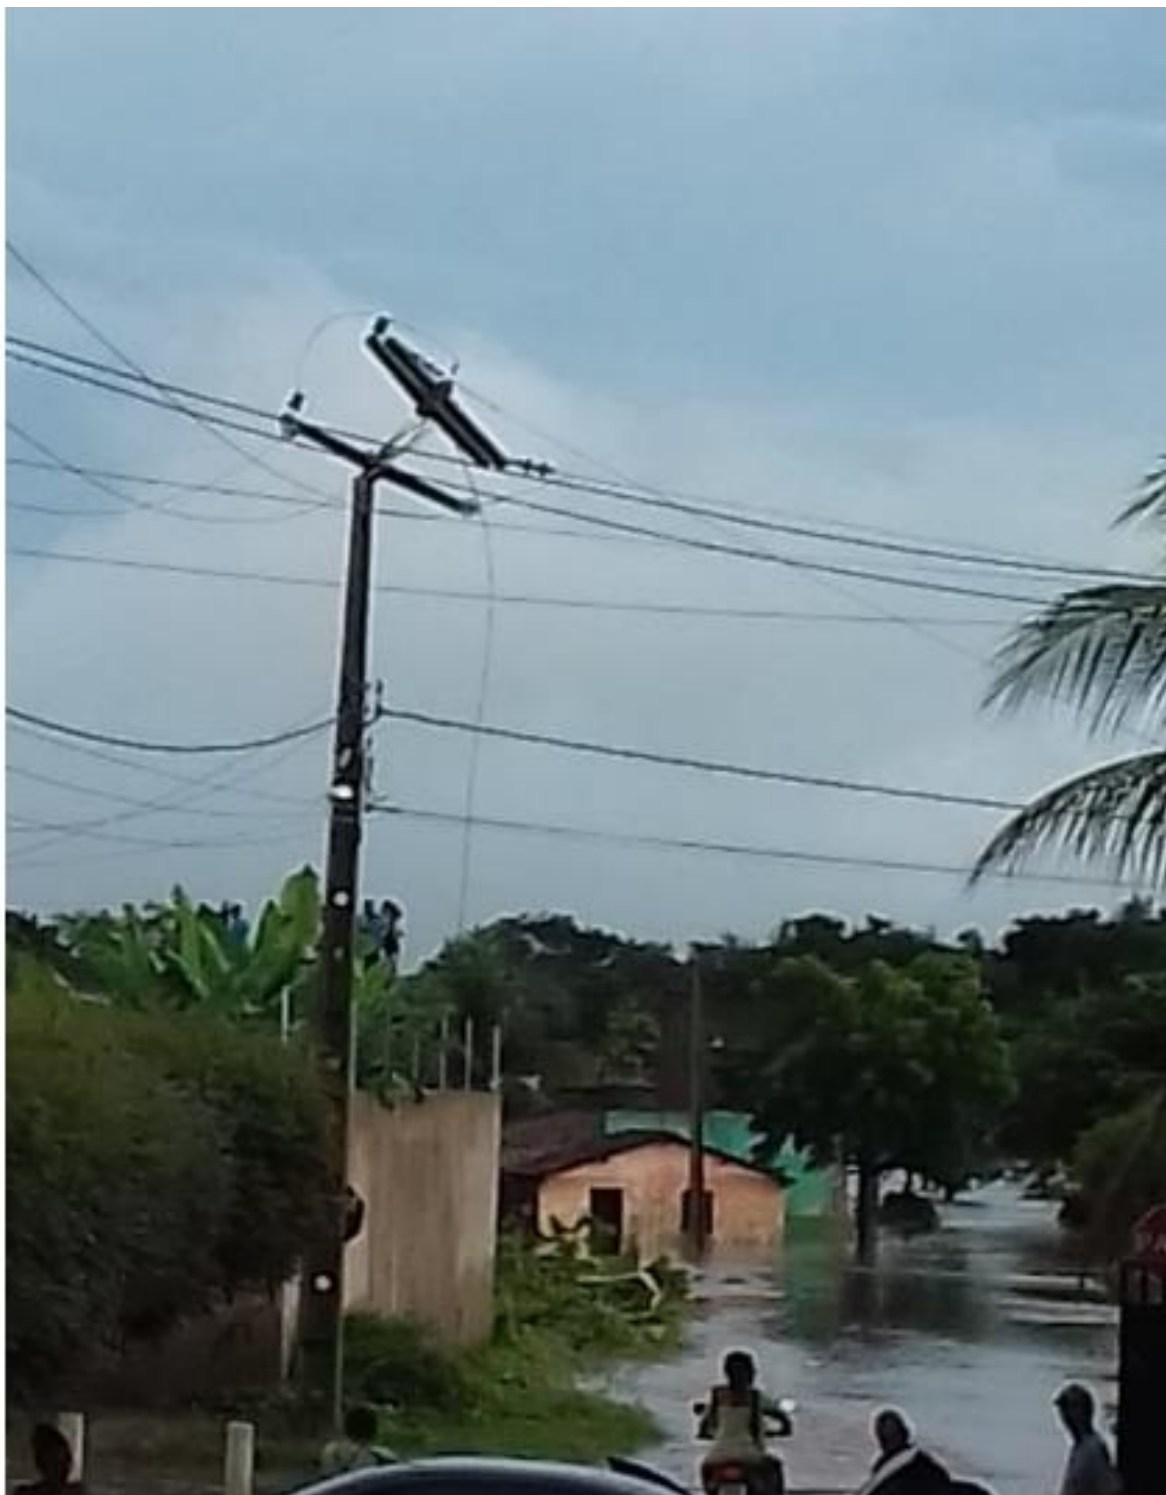
Figura 14 – Evidências fotográficas – Parte 1

Em diversos pontos dos municípios envolvidos houve destruição parcial das redes de média e baixa tensão, provocada pela enxurrada das cheias dos rios que invadiu as cidades, ocasionando a derrubada de postes, cabos e transformadores. São apresentadas as fotos das evidências no Anexo III.

Houve Mobilização do operador da subestação e das equipes de eletricitistas, de manutenção leve e pesada, e reforço com equipes de empresas terceirizadas. As equipes do emergencial junto com a equipe de manutenção trabalharam para recuperar o sistema elétrico com substituição dos equipamentos avariados.
