Relatório de Evento em Situação de Emergência - ISE

04/2022 –RJ

O evento abordado neste Relatório 04/2022 –RJ refere-se aos Sistemas de Grande Escala/Escala Regional (Cobrade - 1.3.1.2.0) que afetou áreas da concessão da Enel RJ, no período 14/02/2022 a 16/02/2022. Diante o impacto ocasionado na rede de distribuição, detalhado a seguir, o evento registrou um total de 1.074.206,12 CHI. Portanto, conforme regras estabelecidas no PRODIST, as interrupções oriundas desse evento são classificadas como Interrupções em Situação de Emergência (ISE), pois a quantidade de CHI observada foi superior ao valor de 465.736,97.

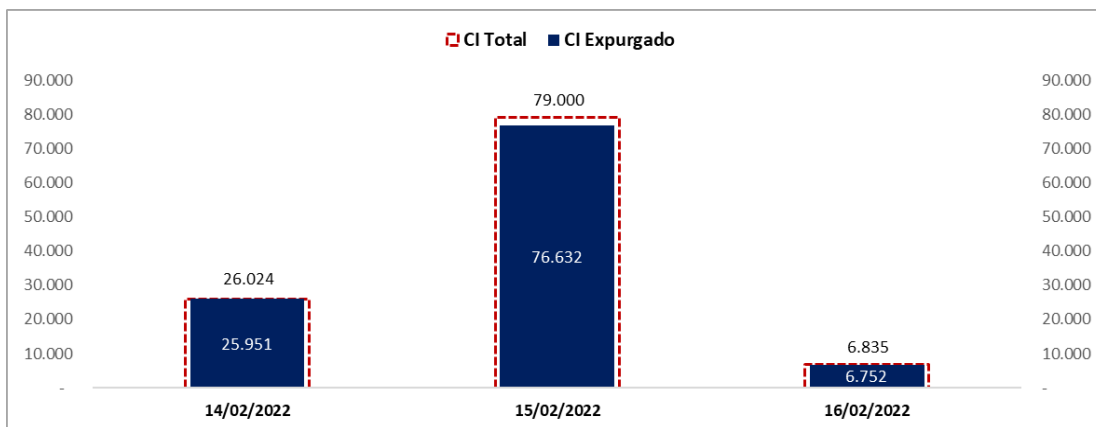
Figura 3 – CI Total x CI Expurgado – CI acumulado por dia

Na figura acima, as barras azuis representam a quantidade de clientes interrompidos expurgada e as barras em linha vermelha tracejada, a quantidade de clientes totais interrompidos simultaneamente no período do evento.

Observa-se que, o CI acumulado expurgado, resultante da somatória dos clientes interrompidos decorrente do evento, resultou em um montante de 109.335 CI (98% do clientes interrompidos totais nesse período).

O dia 15/02/2022 foi o mais impactado do evento, contribuindo com 70% (76.632 clientes interrompidos) na quantidade de CI expurgado total.

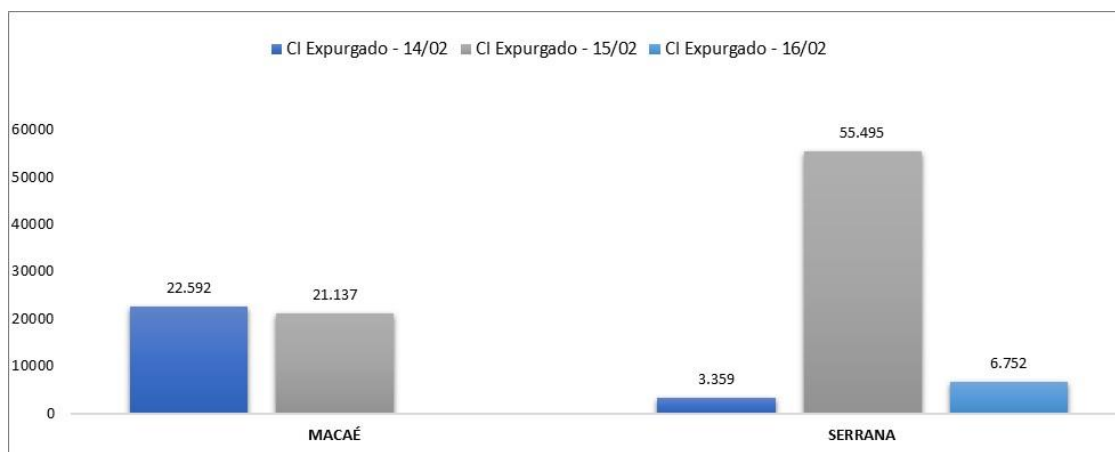
Figura 4 – CI Expurgado do evento por dia nas Regionais

A Regional Serrana foi a mais afetada, representando 60% (65.606 clientes interrompidos) da quantidade de CI expurgada total no evento.

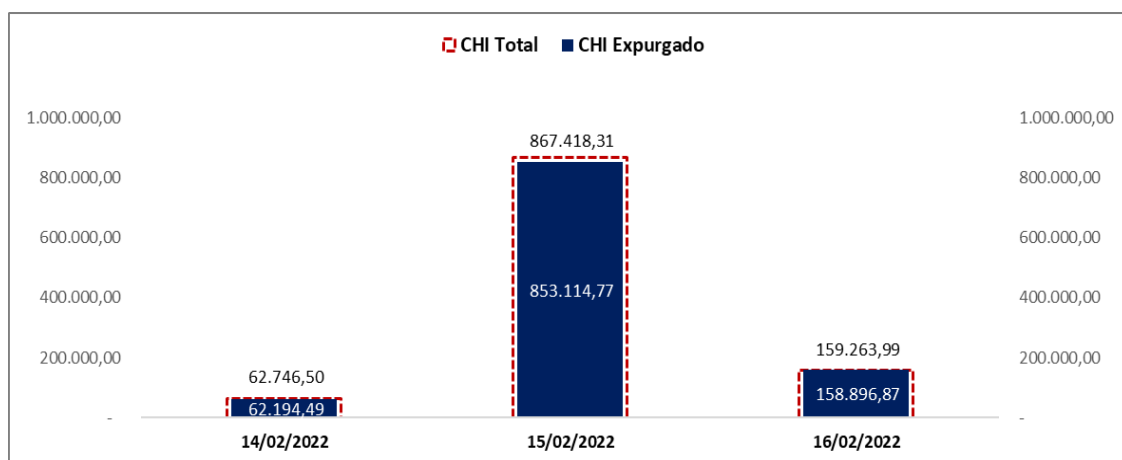
Figura 5 – CHI Total x CHI Expurgado – CHI acumulado por dia

Em termos de Consumidor Hora Interrompido – CHI, a figura abaixo apresenta seu comportamento ao longo do evento. O CHI acumulado expurgado, resultante da somatória das interrupções decorrentes do evento, foi de 1.074.206,12 CHI (99% do CHI Total no período). As barras azuis, representam a quantidade de consumidor hora interrompido expurgada e as barras em linha vermelha tracejada, a quantidade total de consumidor hora interrompido simultaneamente no período do evento.

O dia 15/02/2022 foi o mais afetado, impactando em 79% (853.114,77 CHI) na quantidade de CHI expurgada total.

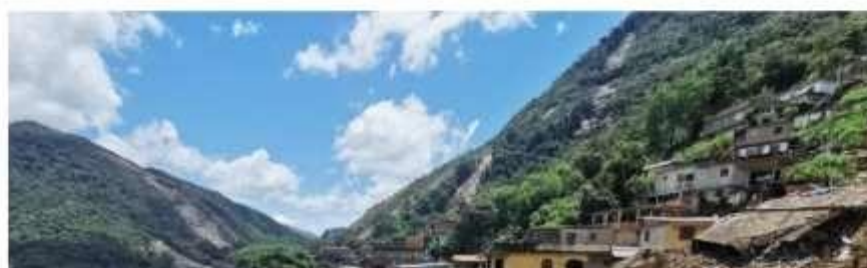
Figura 5 – Evidências de tempestade no período no estado do Rio de Janeiro [4].

Foram encontradas evidências na mídia de chuvas e rajadas de vento no estado do Rio de Janeiro no período, conforme mostrado na Figura 5.

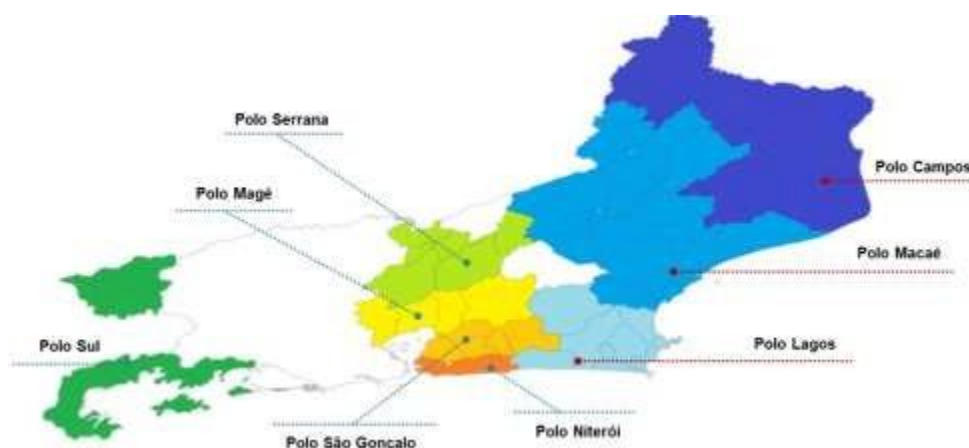
Figura 6 – Mapa das regionais.

Os dados e informações constantes neste relatório demonstram claramente a ocorrência de um evento atípico com ventos fortes, atividade de descargas alta e chuvas fortes durante o evento. Os detalhes do evento por regional (Figura 6) são mostrados na Tabela 1.
