Relatório de Evento em Situação de Emergência - ISE

10/2022 –RJ

O evento abordado neste Relatório 10/2022 –RJ refere-se à Sistemas de Grande Escala/Escala Regional (Cobrade - 1.3.1.2.0) que afetou a área da concessão da Enel RJ, no período de 29/07/2022 a 30/07/2022. Diante o impacto ocasionado na rede de distribuição, detalhado a seguir, o evento registrou um total de 530.819,04 CHI. Portanto, conforme regras estabelecidas no PRODIST, as interrupções oriundas desse evento são classificadas como Interrupções em Situação de Emergência (ISE), pois a quantidade de CHI observada foi superior ao valor de 465.736,97.

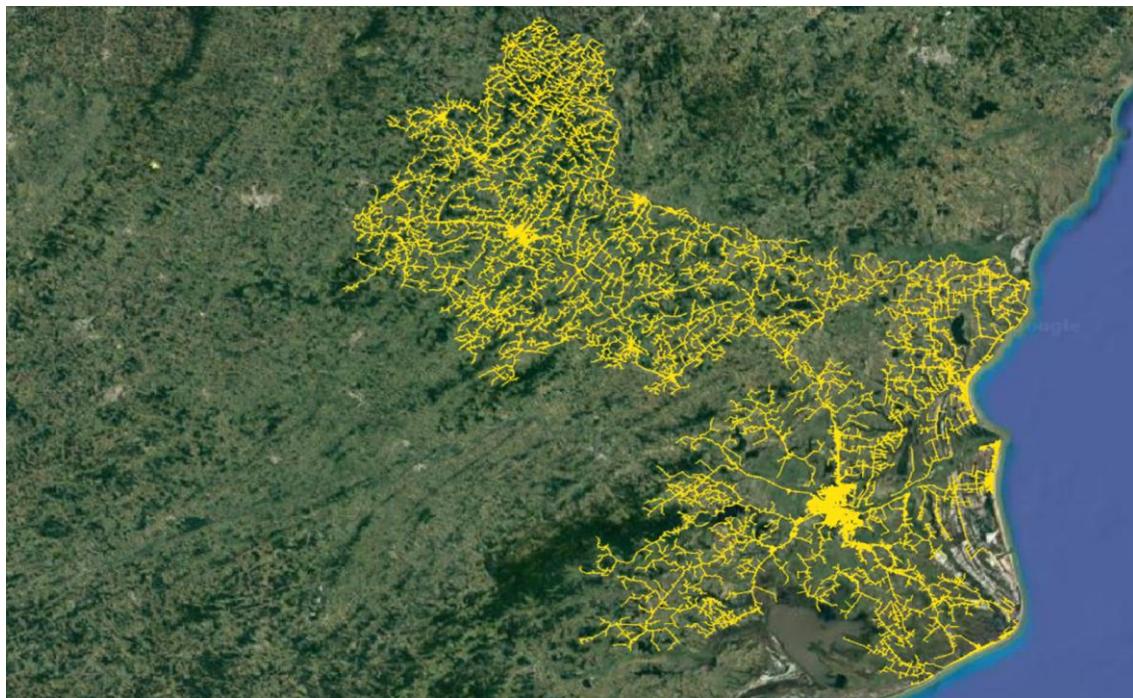
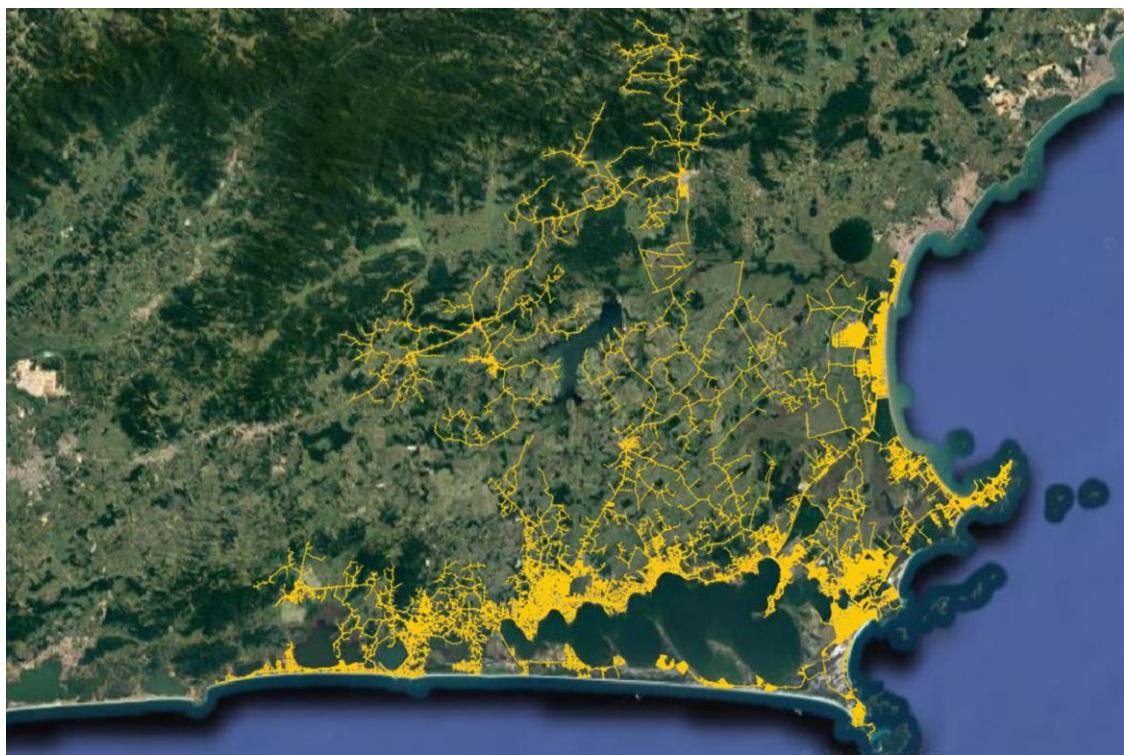
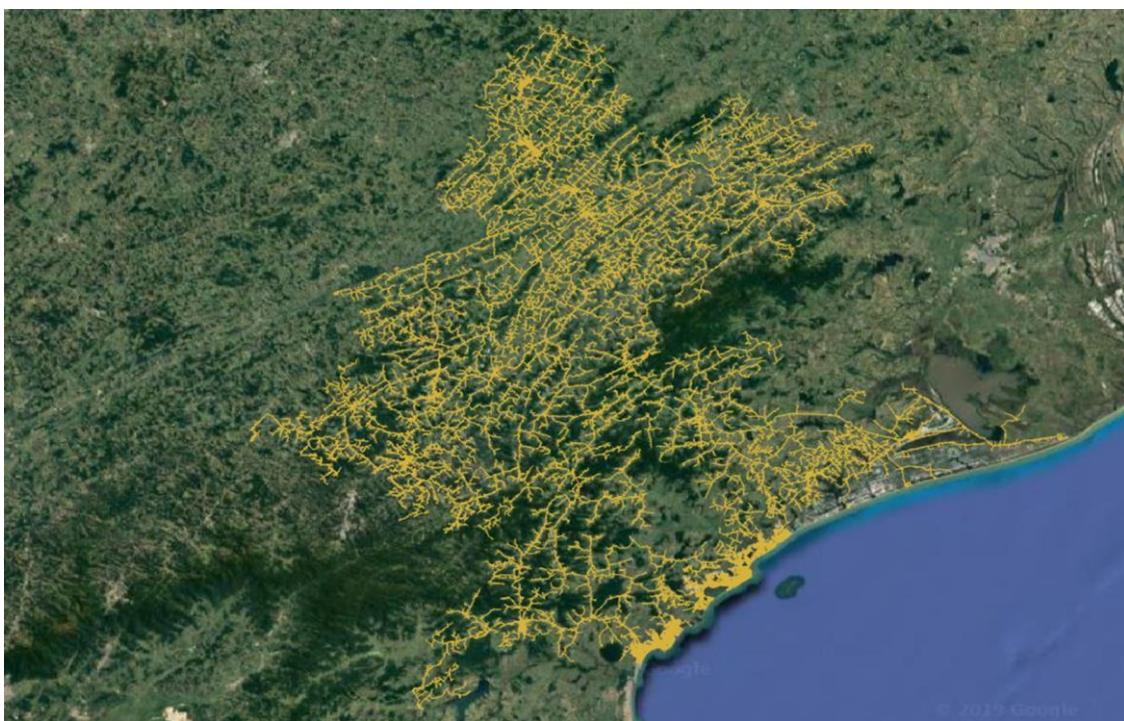
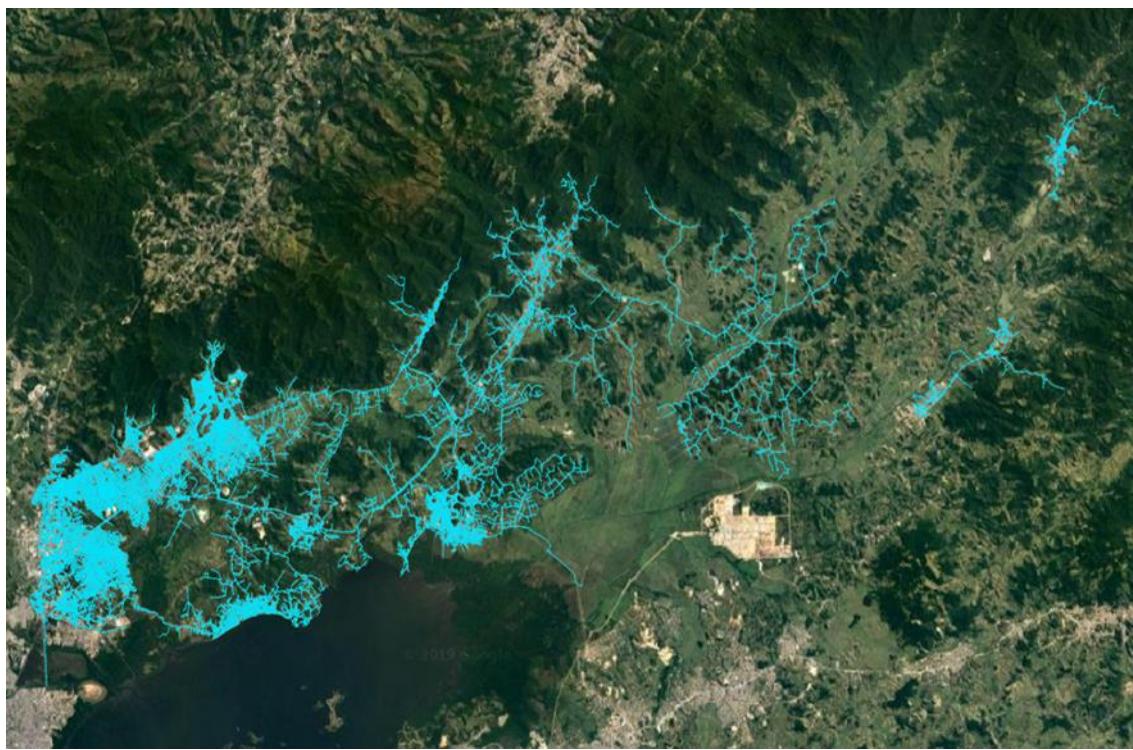
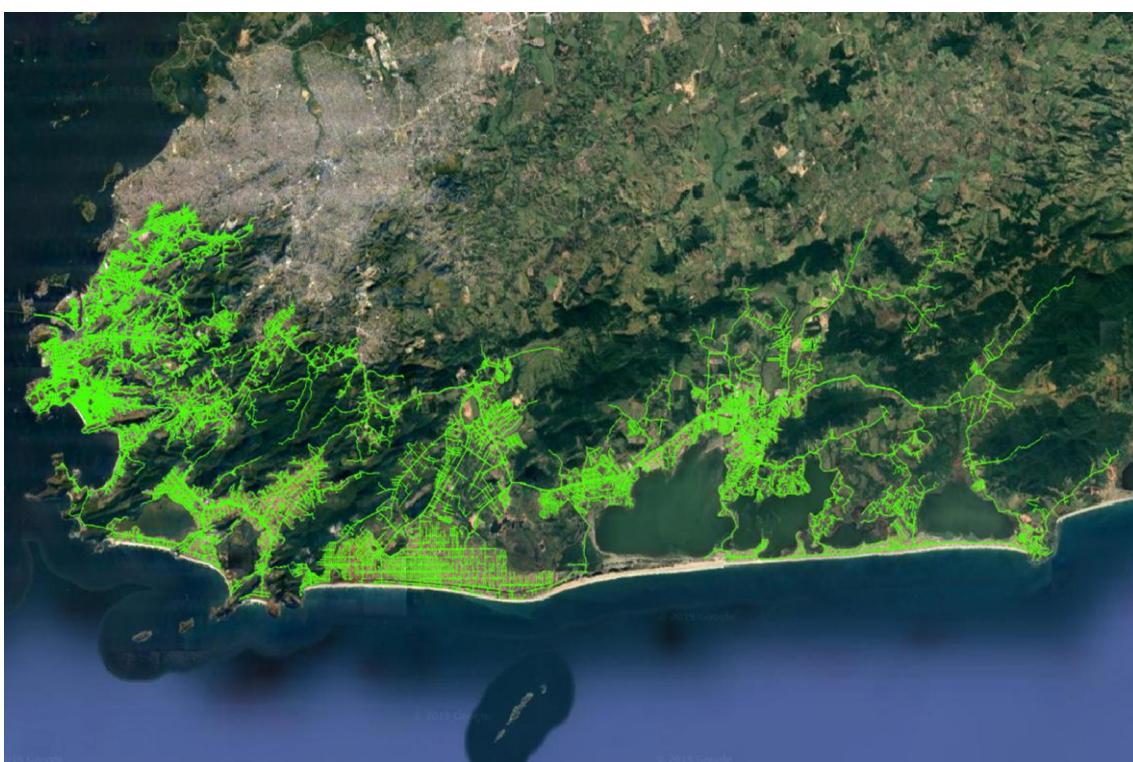
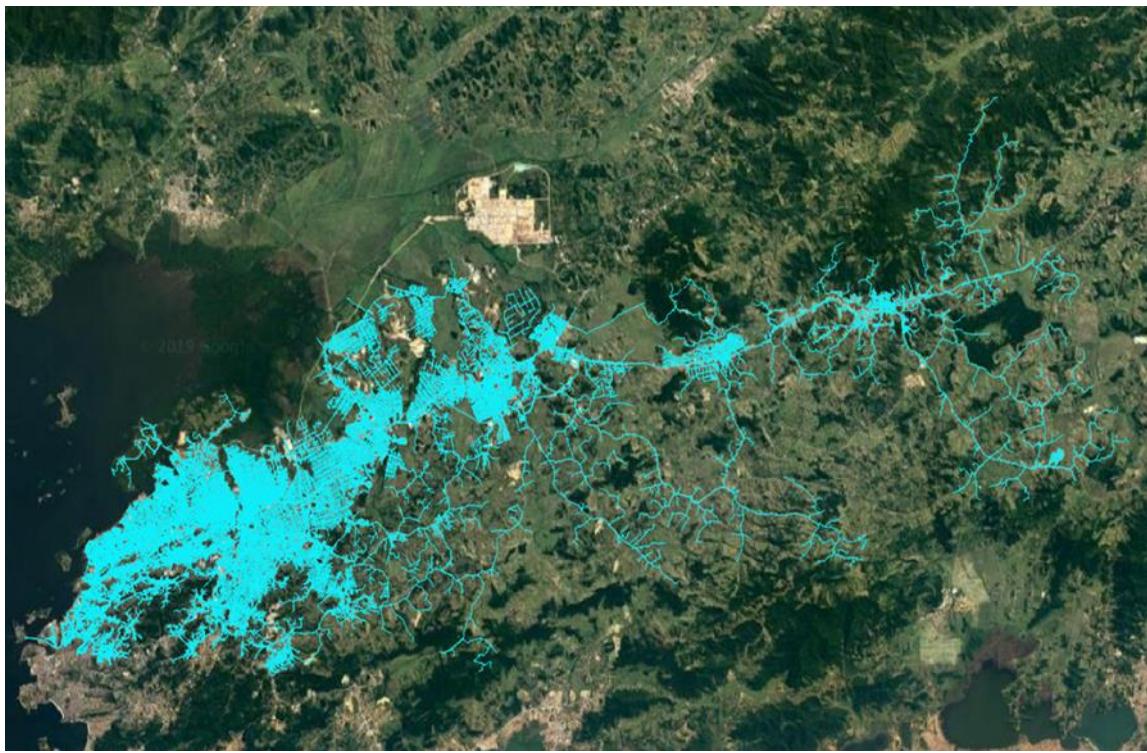
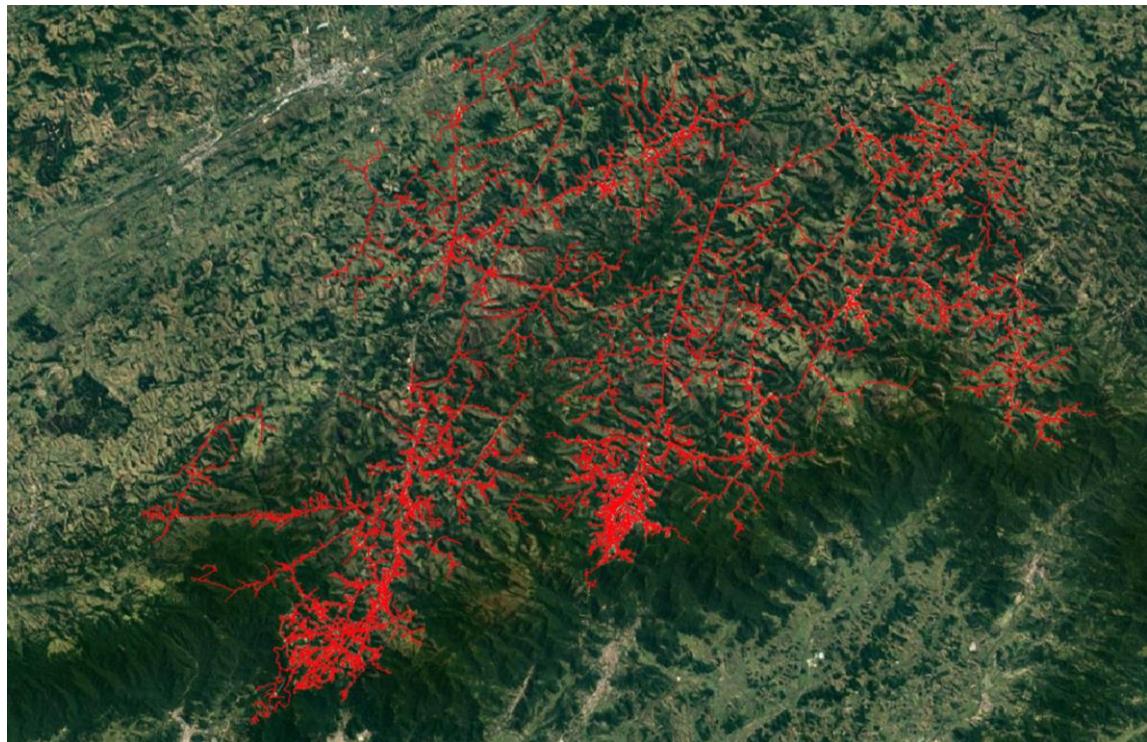
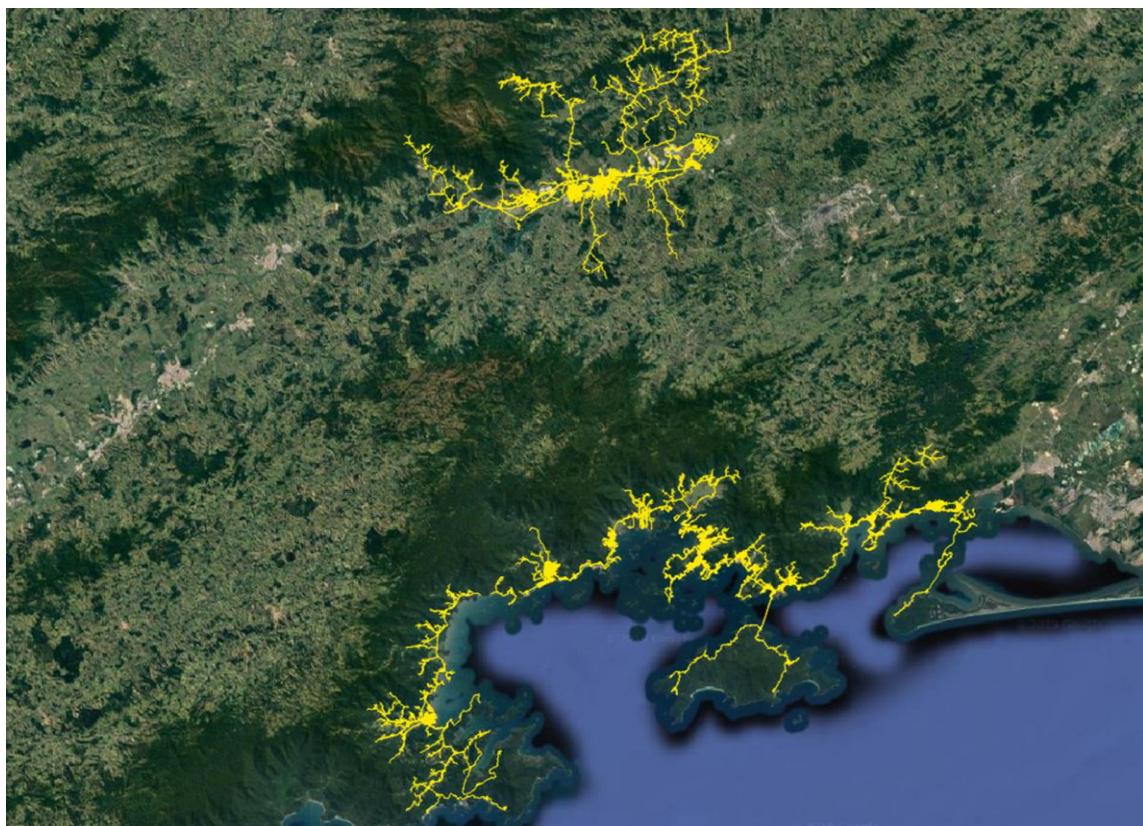
Figura 1 – Mapas geoelétricos das regionais afetadas

Conforme destacado anteriormente, o evento 10/2022 –RJ causou diversos impactos na rede de distribuição de energia elétrica, assim como, na operação de restabelecimento de energia nos locais afetados. Para demonstrar a dimensão do impacto observado pela Enel RJ, apresenta-se abaixo os mapas geoelétricos das regionais afetadas.

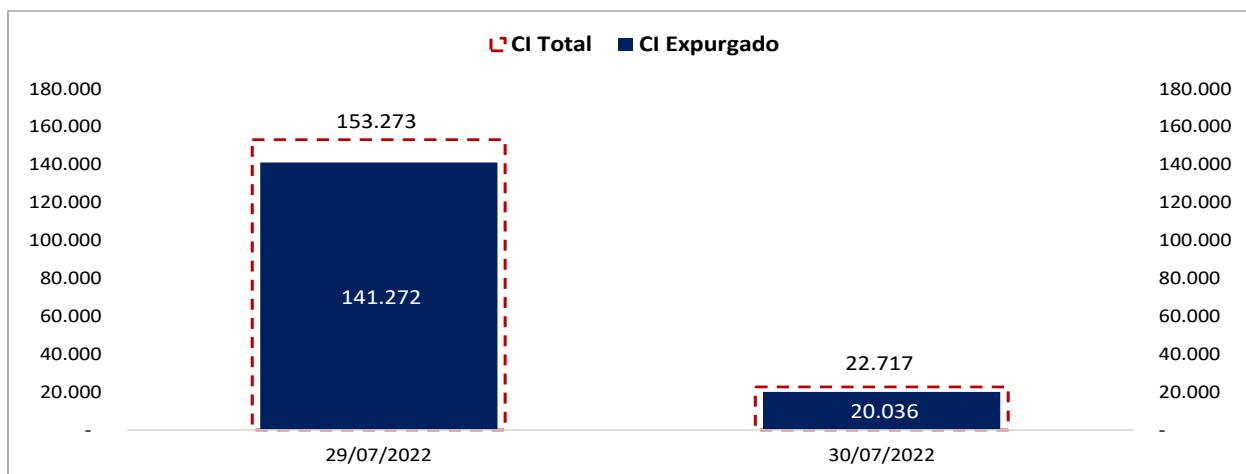
Figura 3 – CI Total x CI Expurgado do evento – CI acumulado por dia

Na figura acima, as barras azuis representam a quantidade de clientes interrompidos expurgada pelo evento e as barras em linha vermelha tracejada, a quantidade de clientes totais interrompidos simultaneamente no período do evento.

Observa-se que, o CI acumulado expurgado, resultante da somatória dos clientes interrompidos decorrente do evento, resultou em um montante de 161.308 CI (92% do clientes interrompidos totais nesse período).

O dia 29/07/2022 foi o mais impactado do evento, contribuindo com 88% (141.272 clientes interrompidos) na quantidade de CI expurgado total.

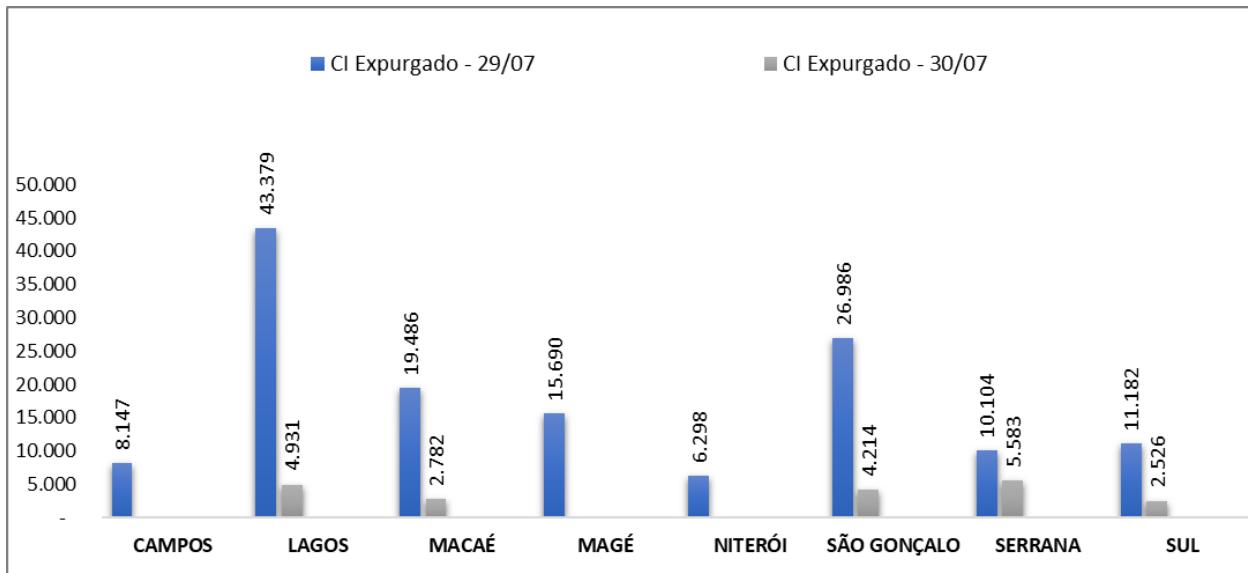
Figura 4 – CI Expurgado do evento por dia nas Regionais

As Regionais Lagos e São Gonçalo foram as mais afetadas, representando 49% (79.510 clientes interrompidos) da quantidade de CI expurgada total no evento.

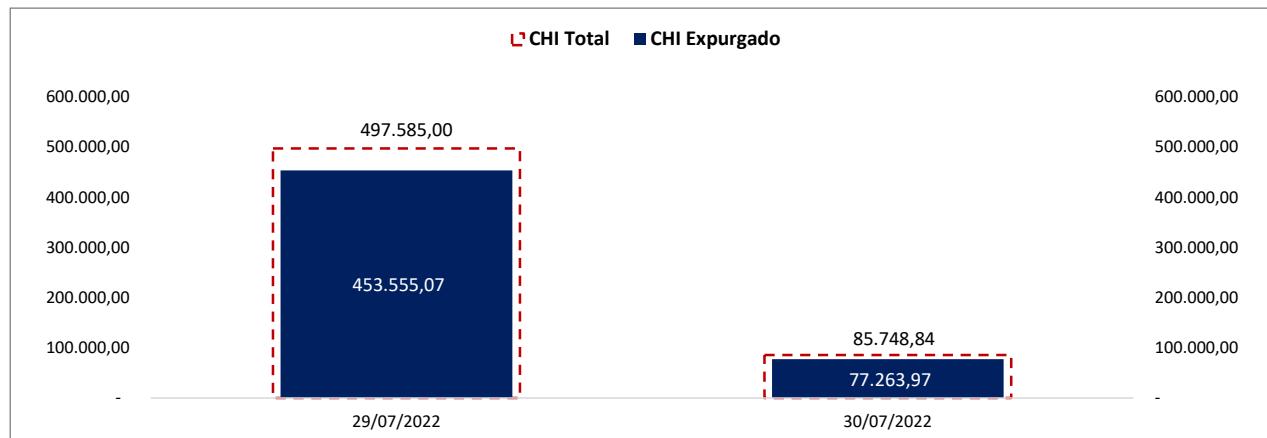
Figura 5 – CHI Total x CHI Expurgado do evento – CHI acumulado por dia

Em termos de Consumidor Hora Interrompido – CHI, a figura abaixo apresenta seu comportamento ao longo do evento. O CHI acumulado expurgado, resultante da somatória das interrupções decorrentes do evento, foi de 530.819,04 CHI (91% do CHI Total no período). As barras azuis, representam a quantidade de consumidor hora interrompido expurgada e as barras em linha vermelha tracejada, a quantidade total de consumidor hora interrompido simultaneamente no período do evento.

O dia 29/07/2022 foi o mais afetado, impactando em 85% (453.555,07 CHI) na quantidade de CHI expurgada total pelo evento.

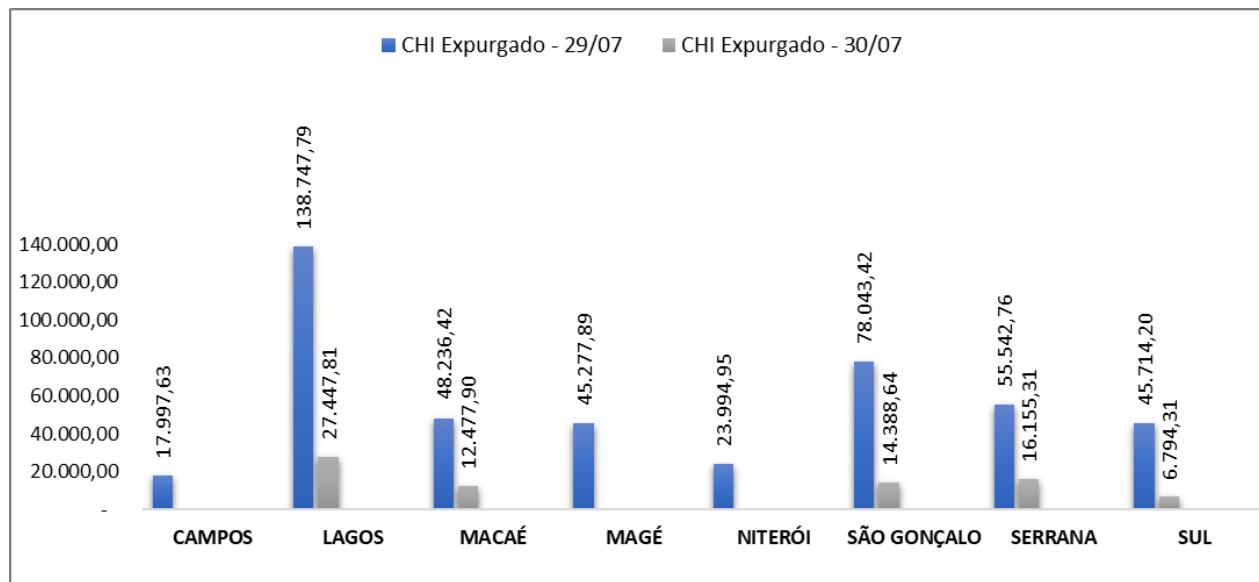
Figura 6 – CHI Expurgado do evento por dia nas Regionais

A Regionais Lagos e São Gonçalo foram as que sofreram os maiores impactos, representando 49% (258.627,65 CHI) da quantidade de CHI expurgada total durante o evento.

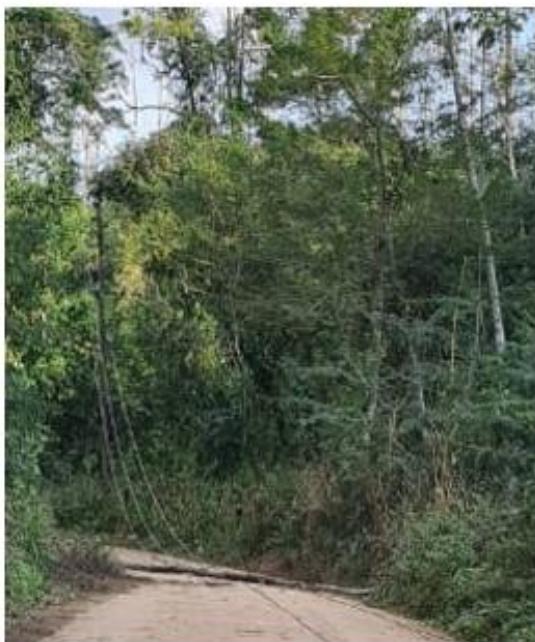
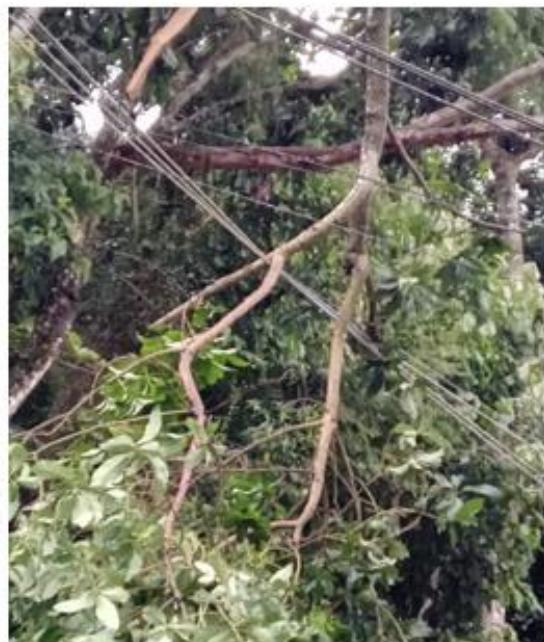
Registro Polo Macaé –
Queda de árvore no dia 30/07

Registro Polo Macaé –
Queda de galho de grande porte 29/07

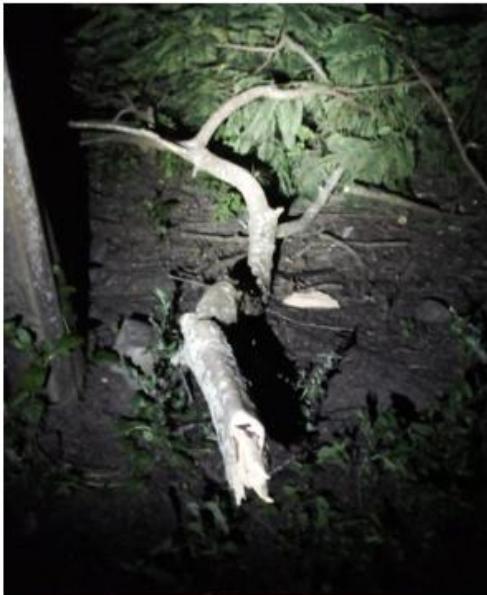
Registro Polo Macaé –
Queda de galho no dia 29/07

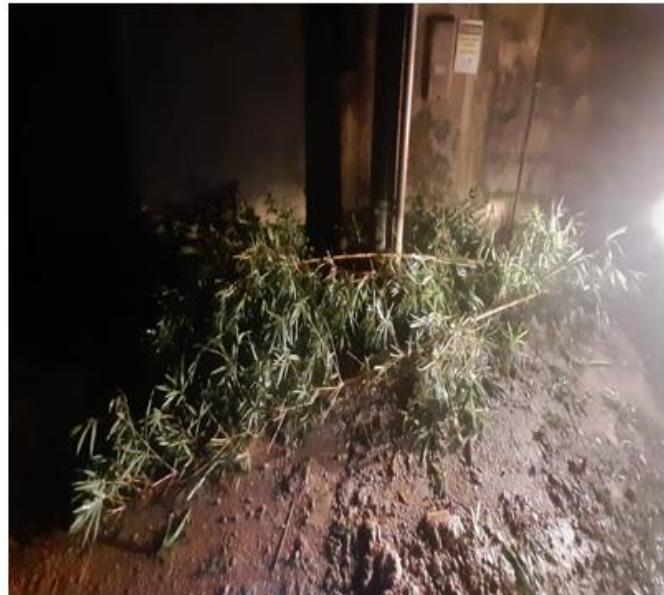
Registro Polo Macaé –
Queda de bambus no dia 29/07

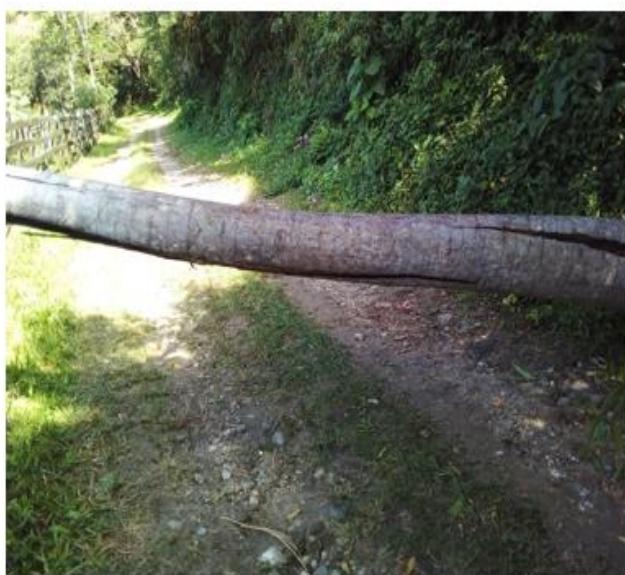
Registro Polo Macaé –
Queda de árvore no dia 30/07

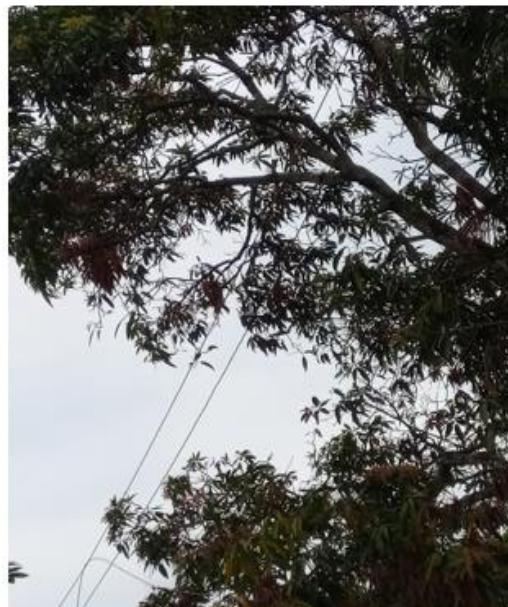
Registro Polo Macaé –
Queda de árvore no dia 30/07

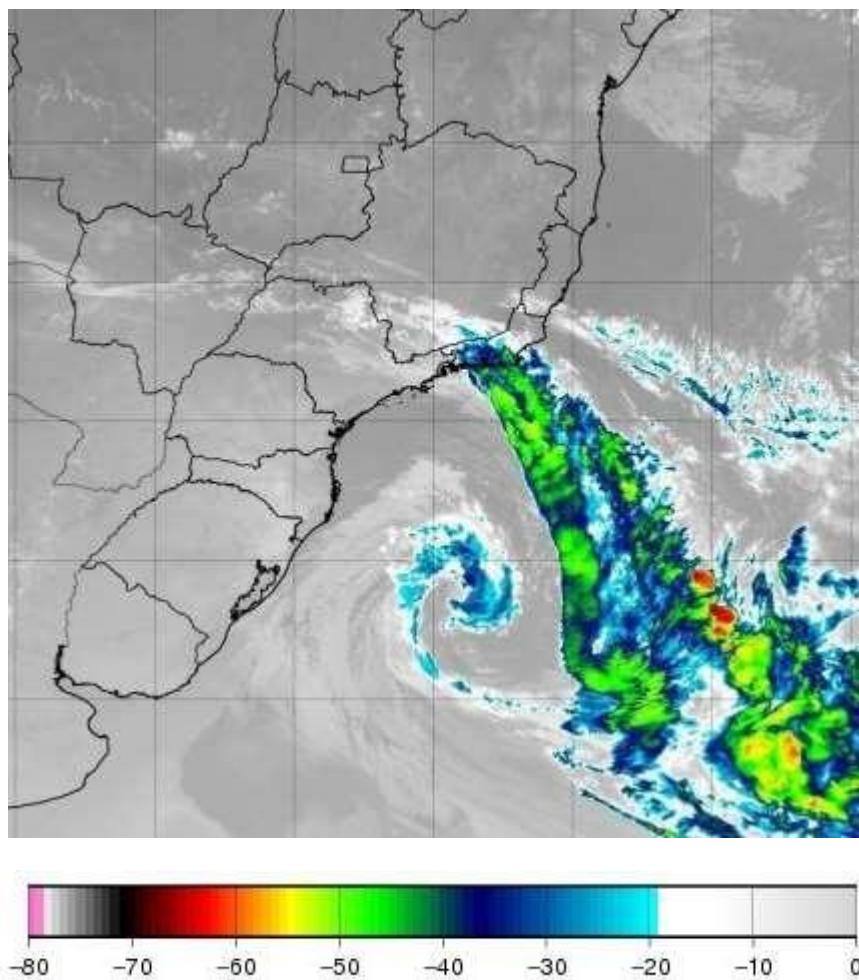
Figura 1 - Imagem de satélite no infravermelho com realce do satélite GOES-16 às 21:00 UT do dia 29/07/2022. As cores indicam diferentes temperaturas dos topo das nuvens.

Diferentes cores na imagem nas Figuras 1 referem-se a diferentes temperaturas de topo das nuvens, conforme indicado na figura, e equivalem a diferentes altitudes. Quanto menor a temperatura de topo, isto é, mais negativa, mais alta é o topo da nuvem.

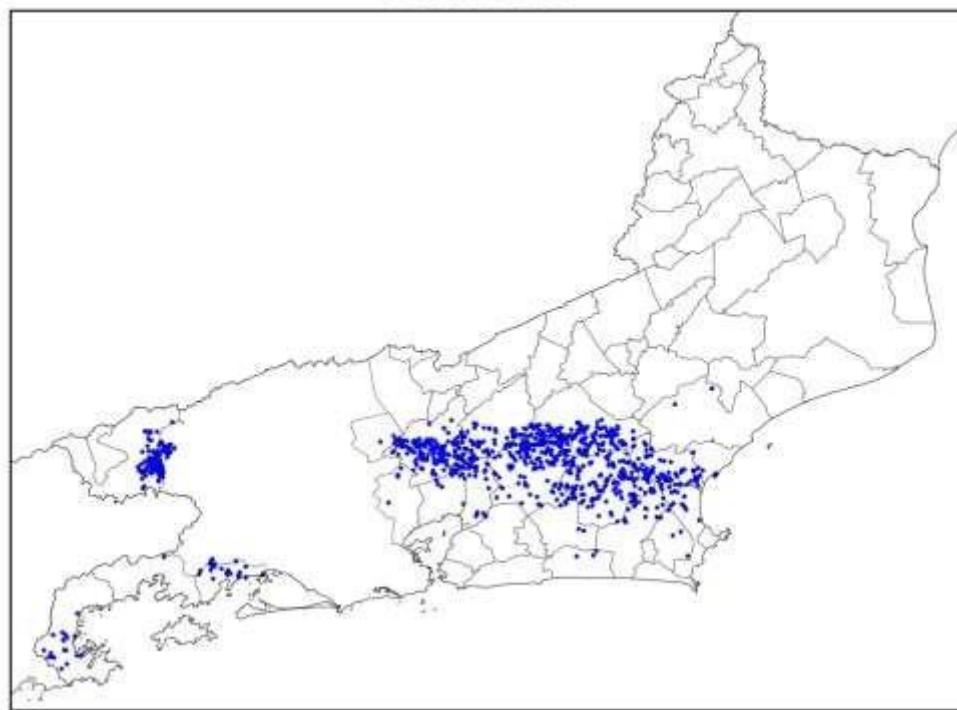
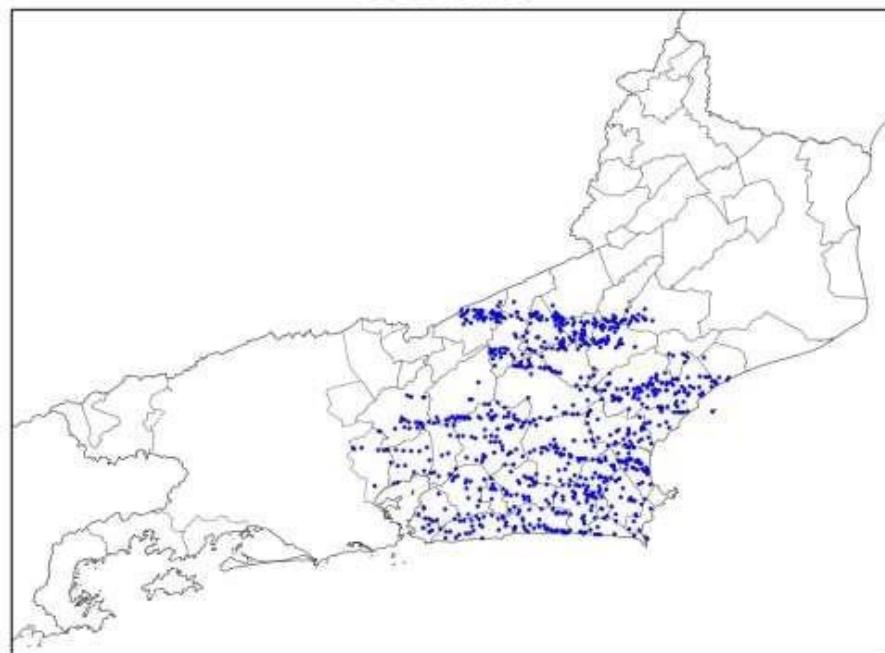
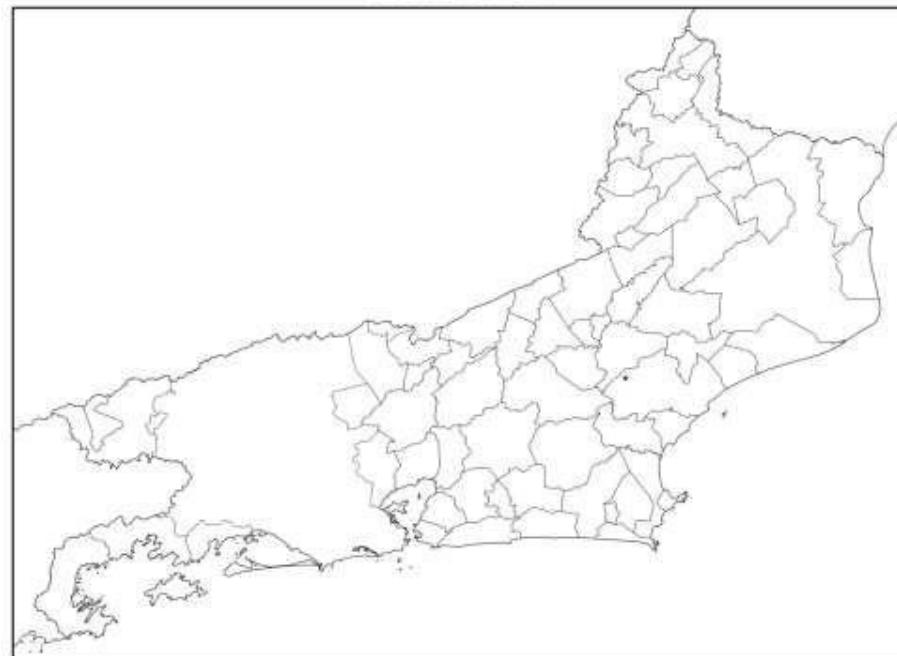
A abrangência da tempestade pode ser avaliada pela ocorrência de descargas atmosféricas (Figura 2), chuvas (Figura 3) e rajadas de vento (Figura 4).

Figura 2 – Mapas de descargas atmosféricas para os dias: (a) 29/07; (b) 30/07; e (c) 31/07.

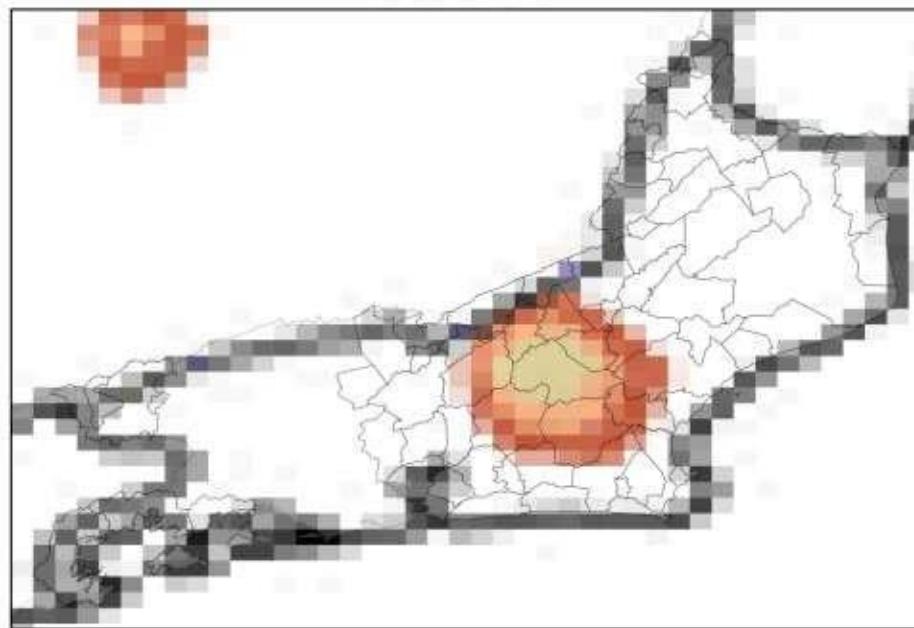
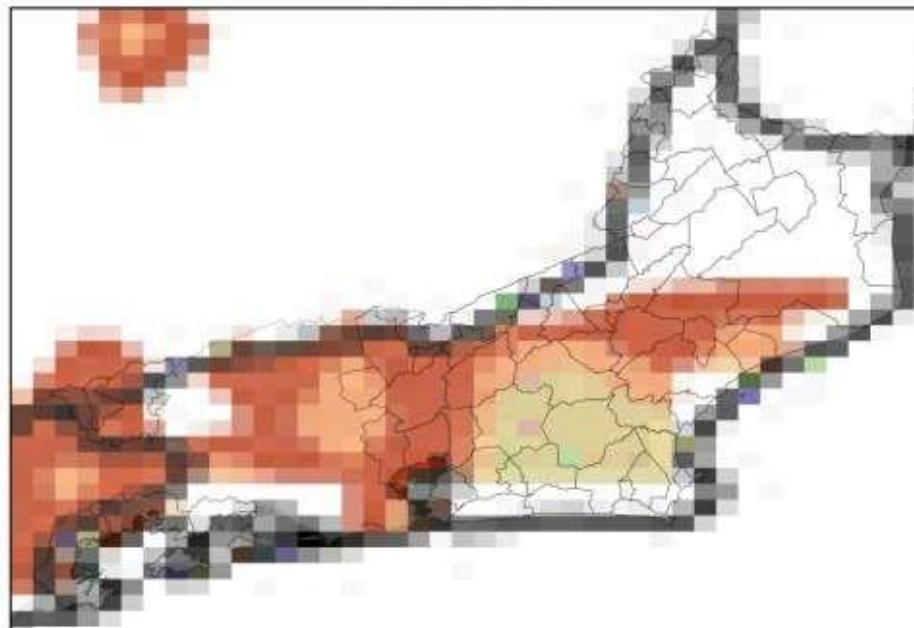
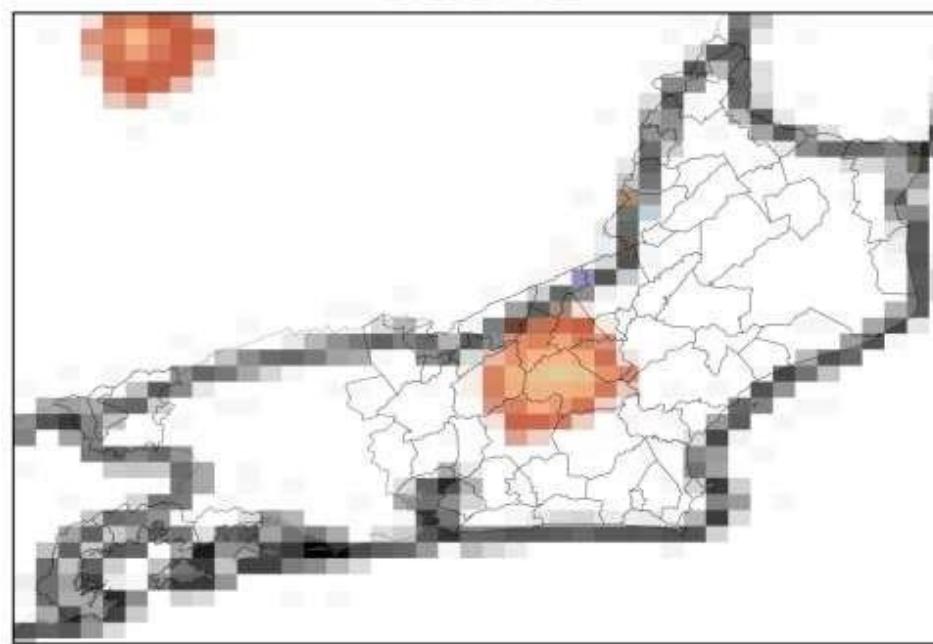
Figura 3 – Mapas de precipitação para os dias: (a) 29/07; (b) 30/07; e (c) 31/07.

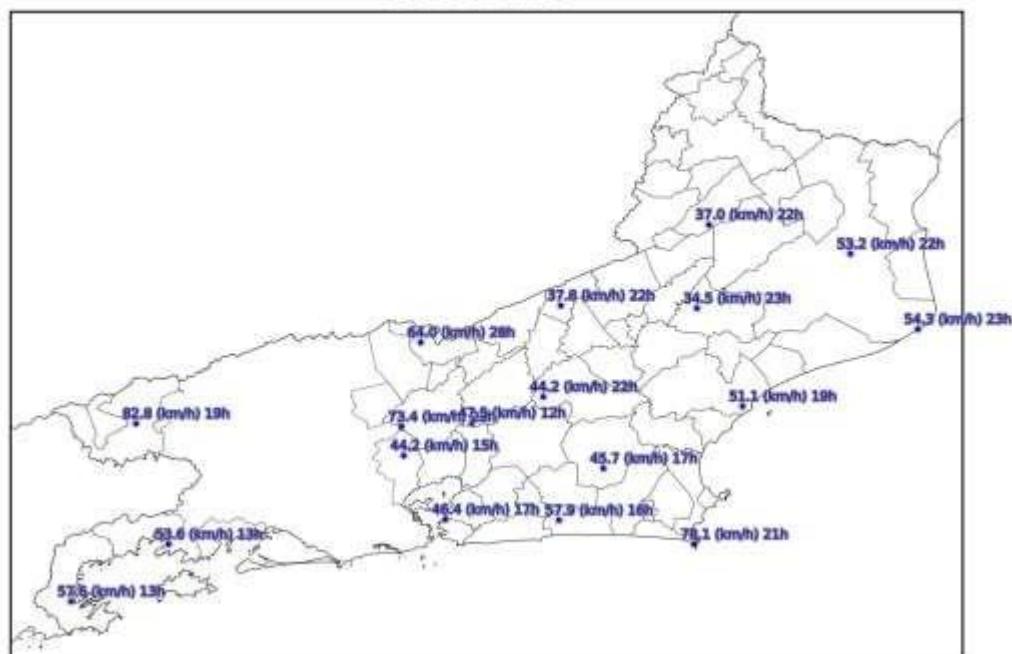
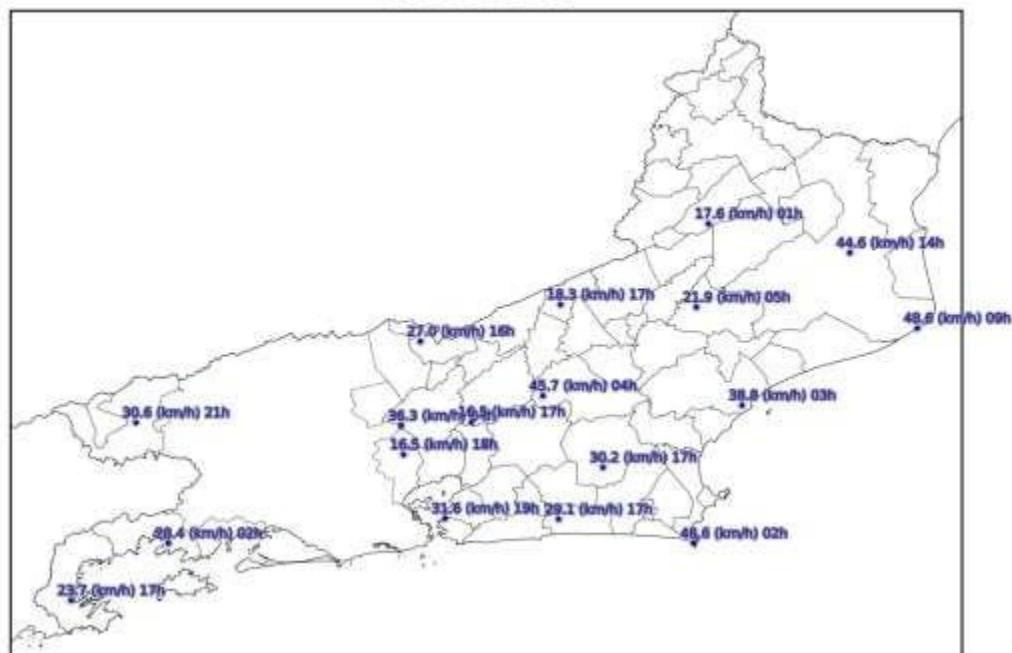
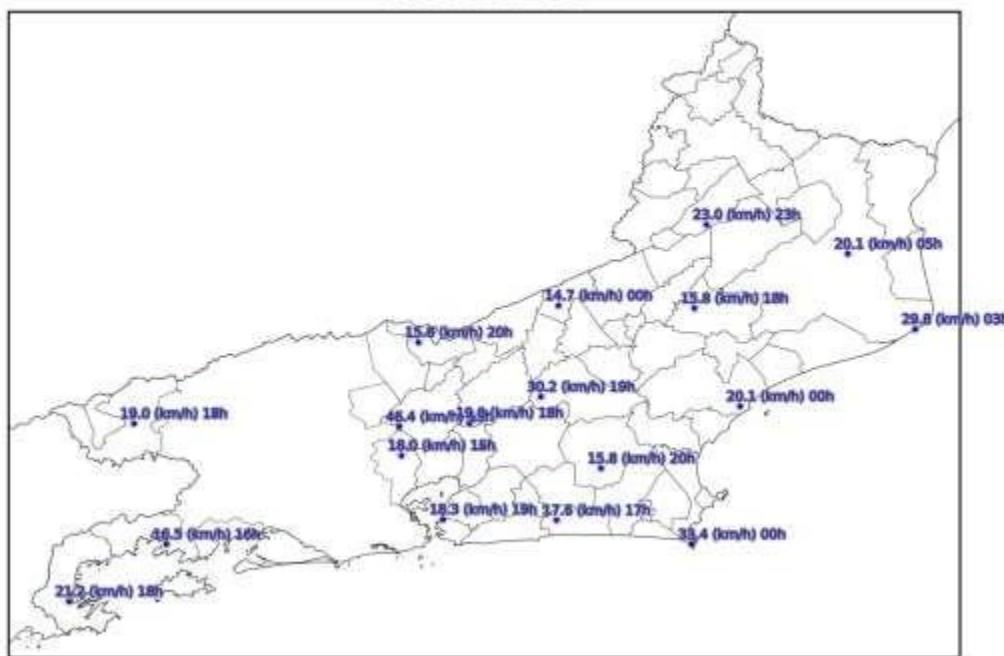
Figura 4 – Mapa de rajadas para os dias: (a) 29/07; (b) 30/07; e (c) 31/07 (horários em UT).
