**Relatório de Evento em Situação de Emergência - ISE**

**14/2022 –RJ**

### 3 Descrição do evento

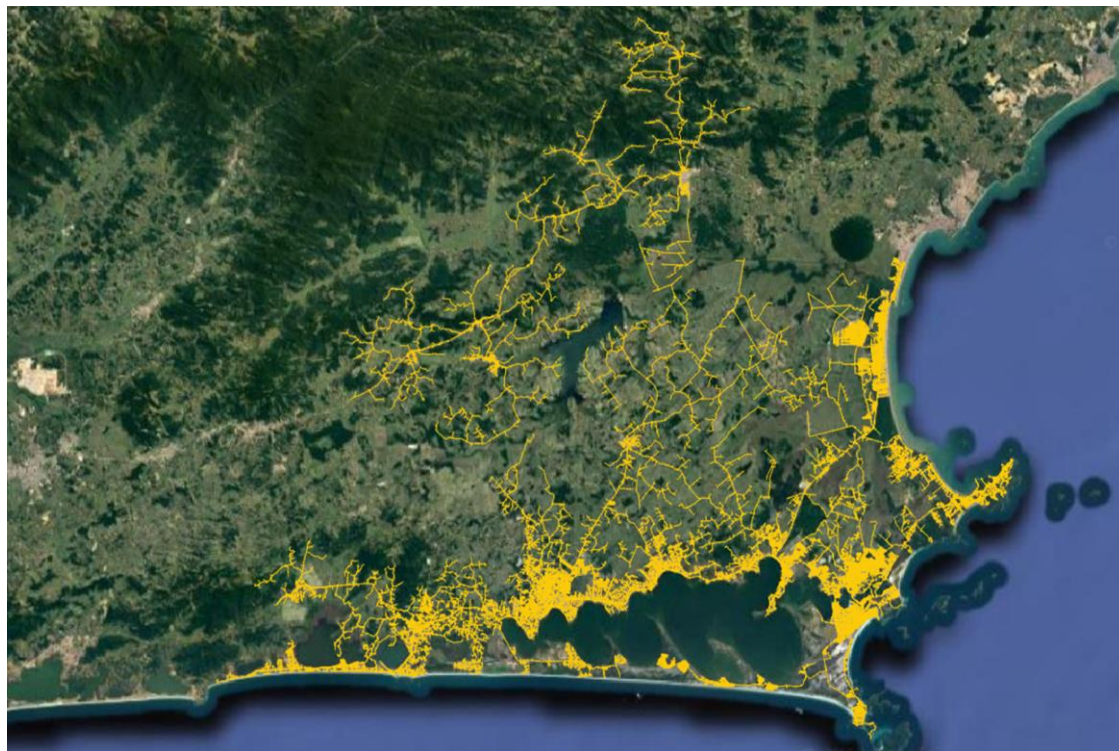
Figura 1 – Mapas geolétricos das regionais afetadas

Conforme destacado anteriormente, o evento 14/2022 –RJ causou diversos impactos na rede de distribuição de energia elétrica, assim como, na operação de restabelecimento de energia nos locais afetados. Para demonstrar a dimensão do impacto observado pela Enel RJ, apresenta-se abaixo os mapas geolétricos das regionais afetadas.

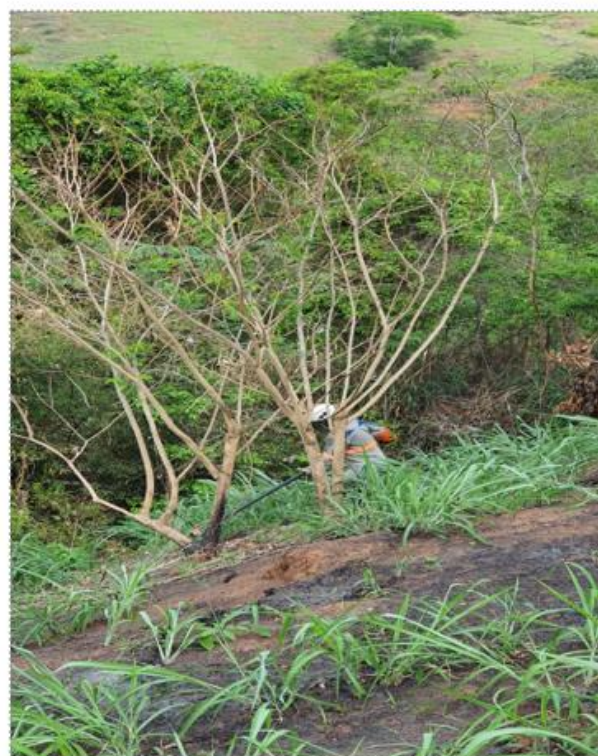
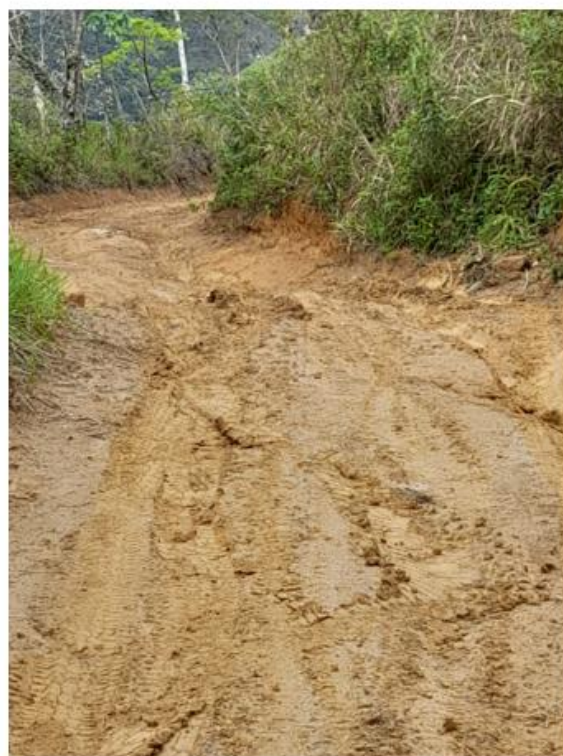
Pólo Macaé - Queda de árvore – 23/10
