**Relatório de Evento em Situação de Emergência - ISE**

**ISE 05 - 03/2023 – RJ**

### 3 Descrição do evento

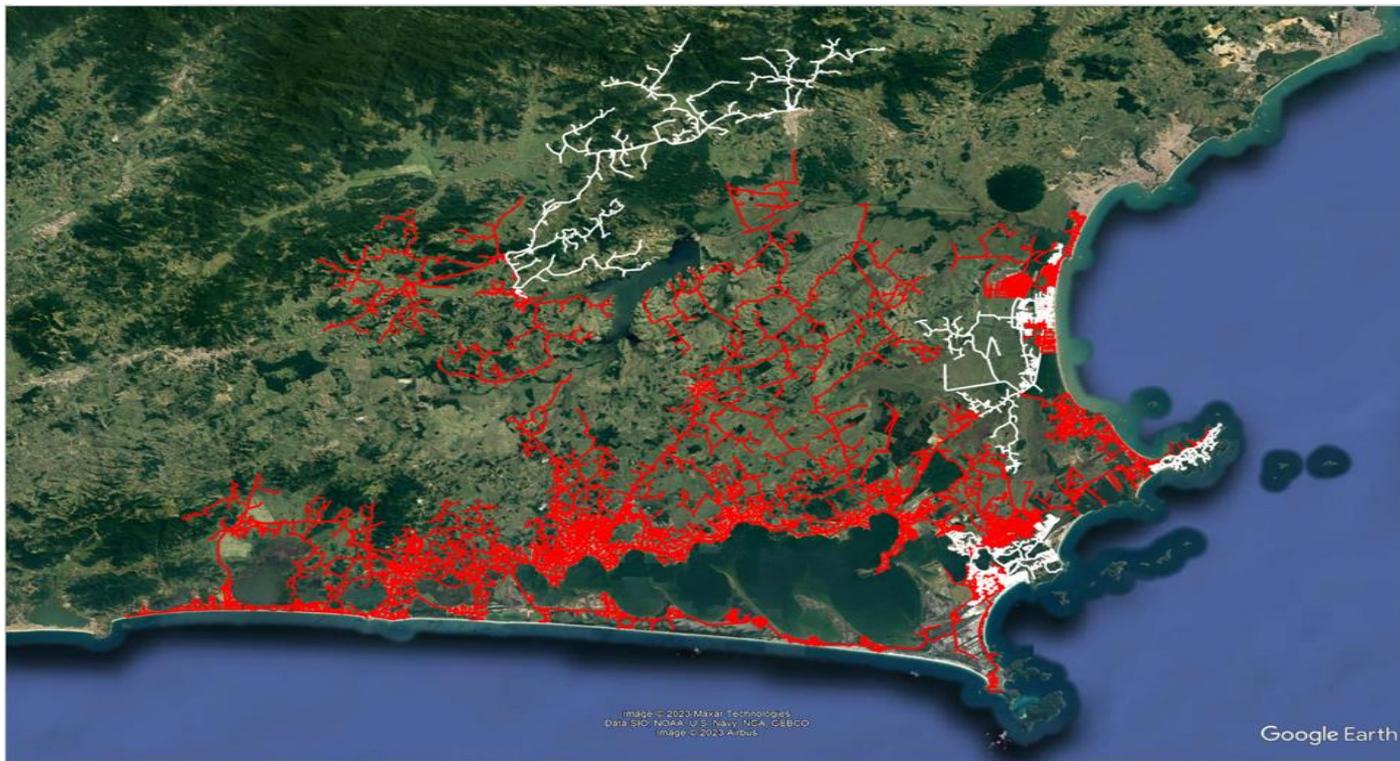
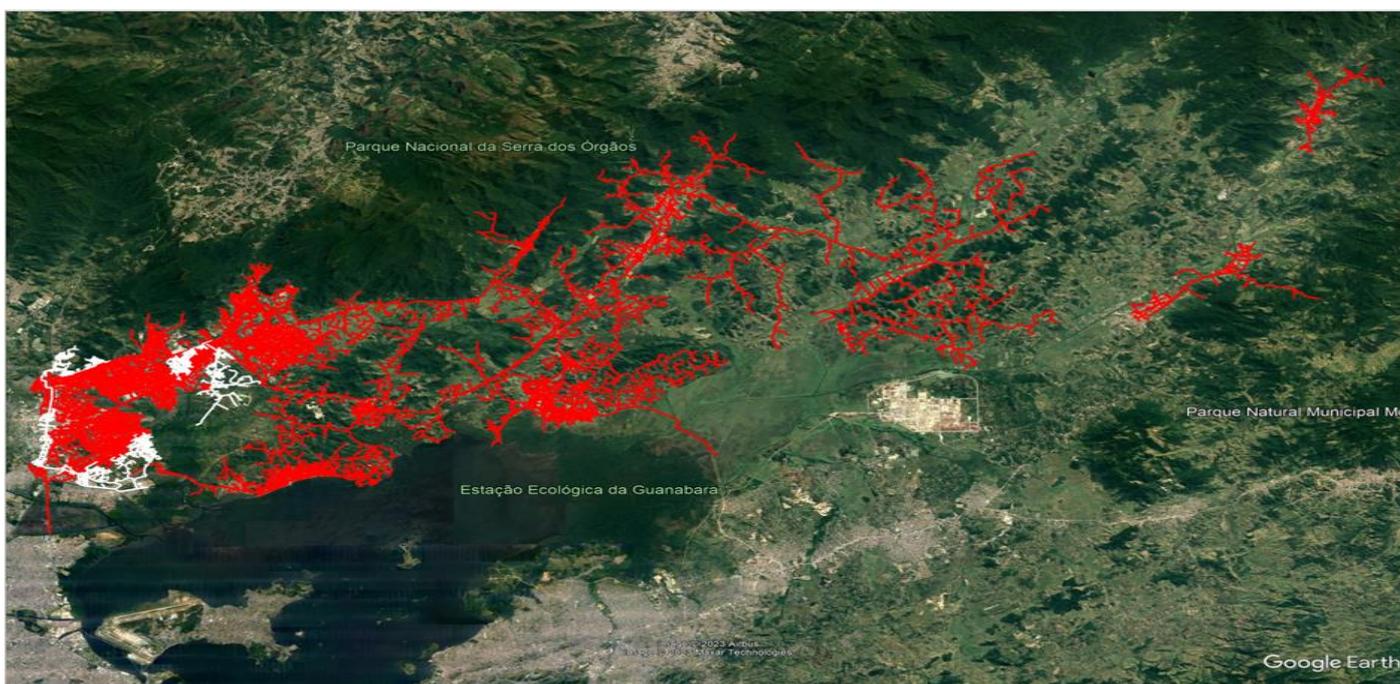
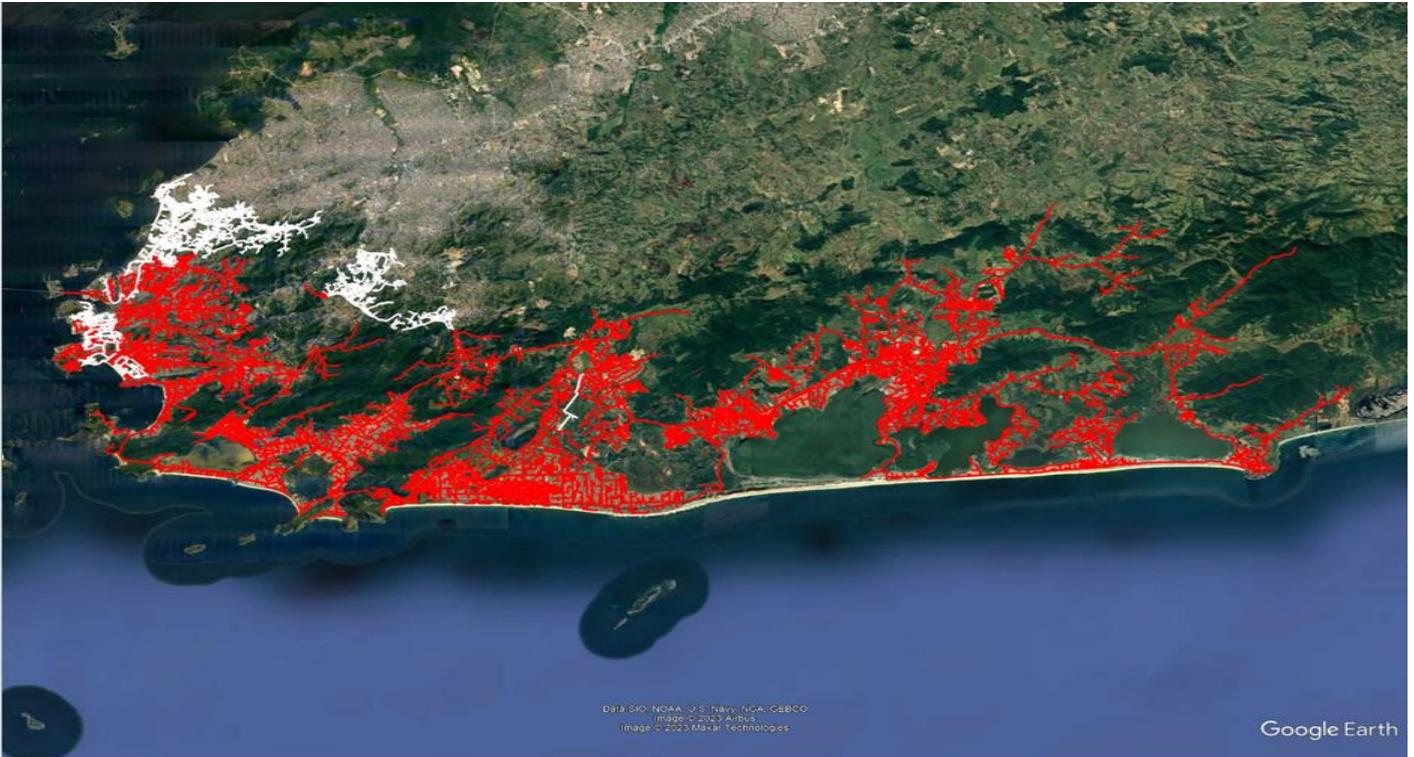
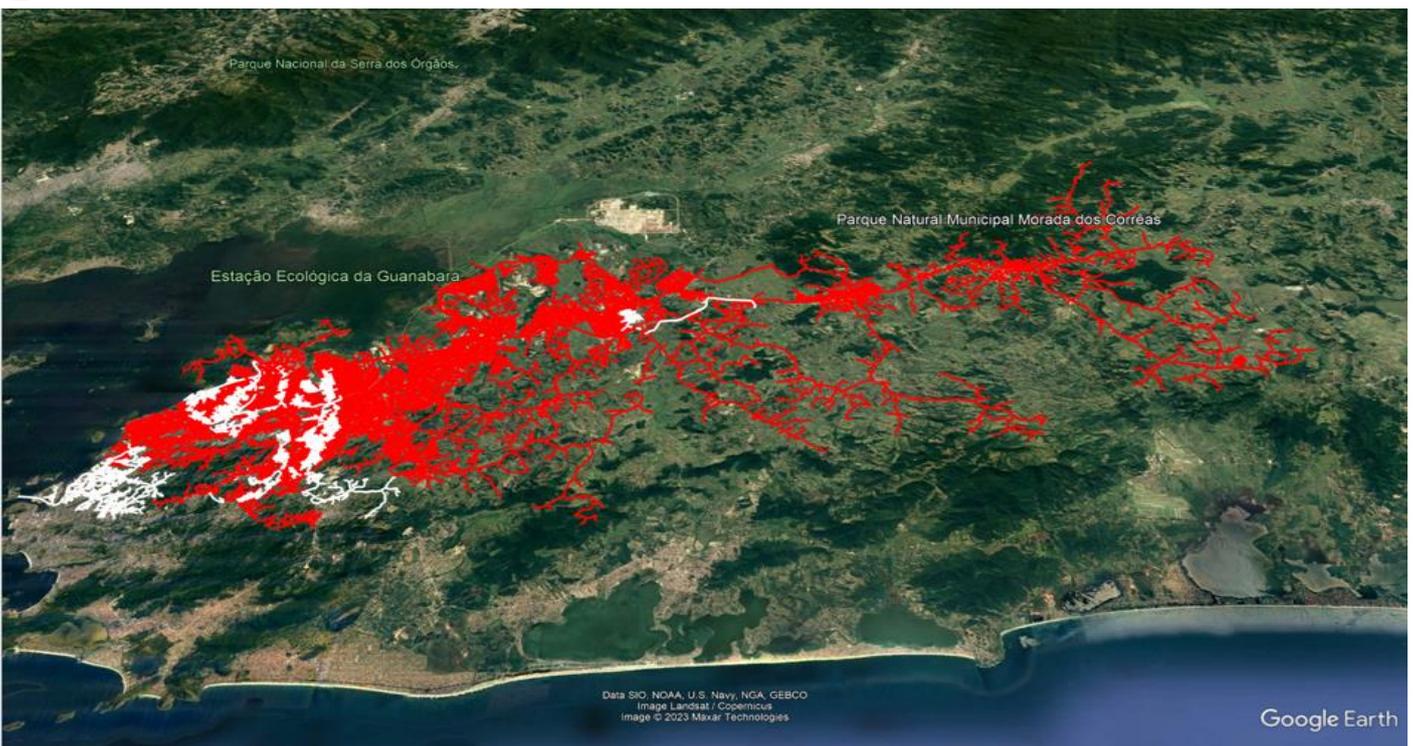
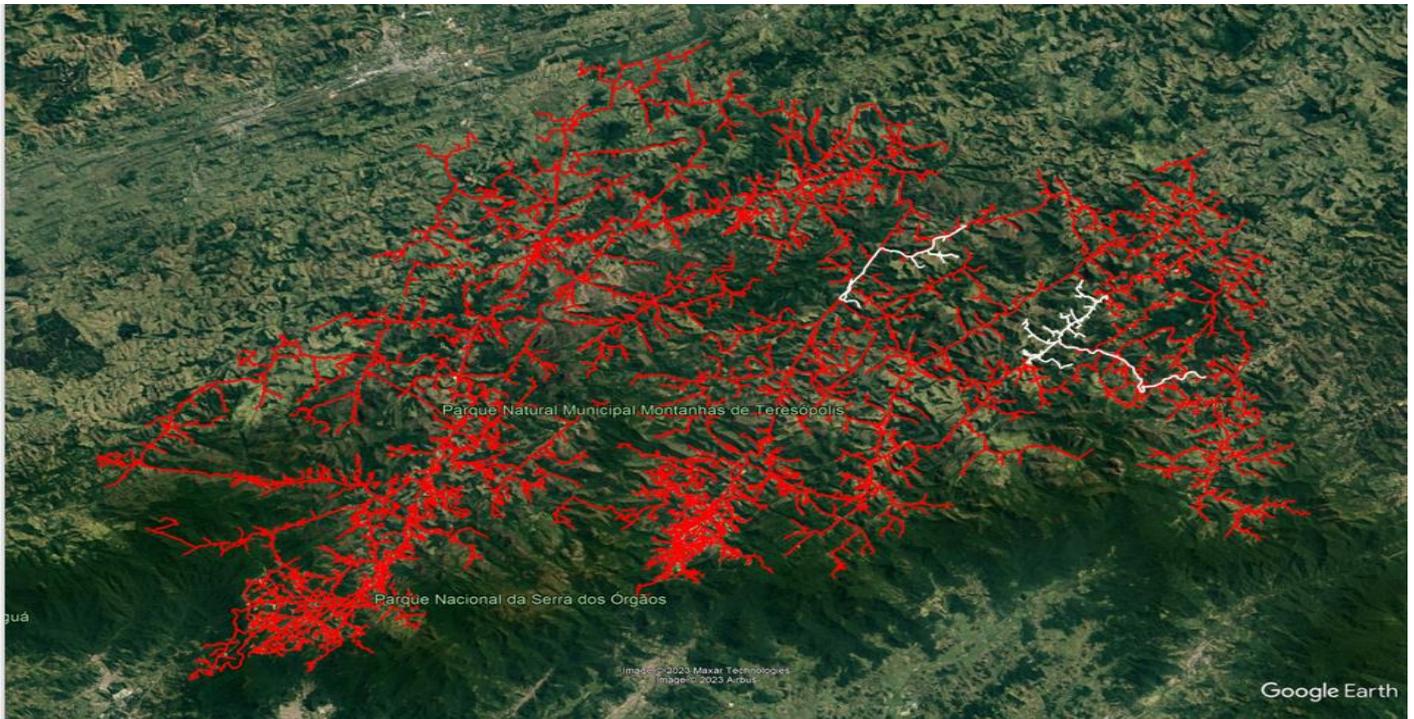
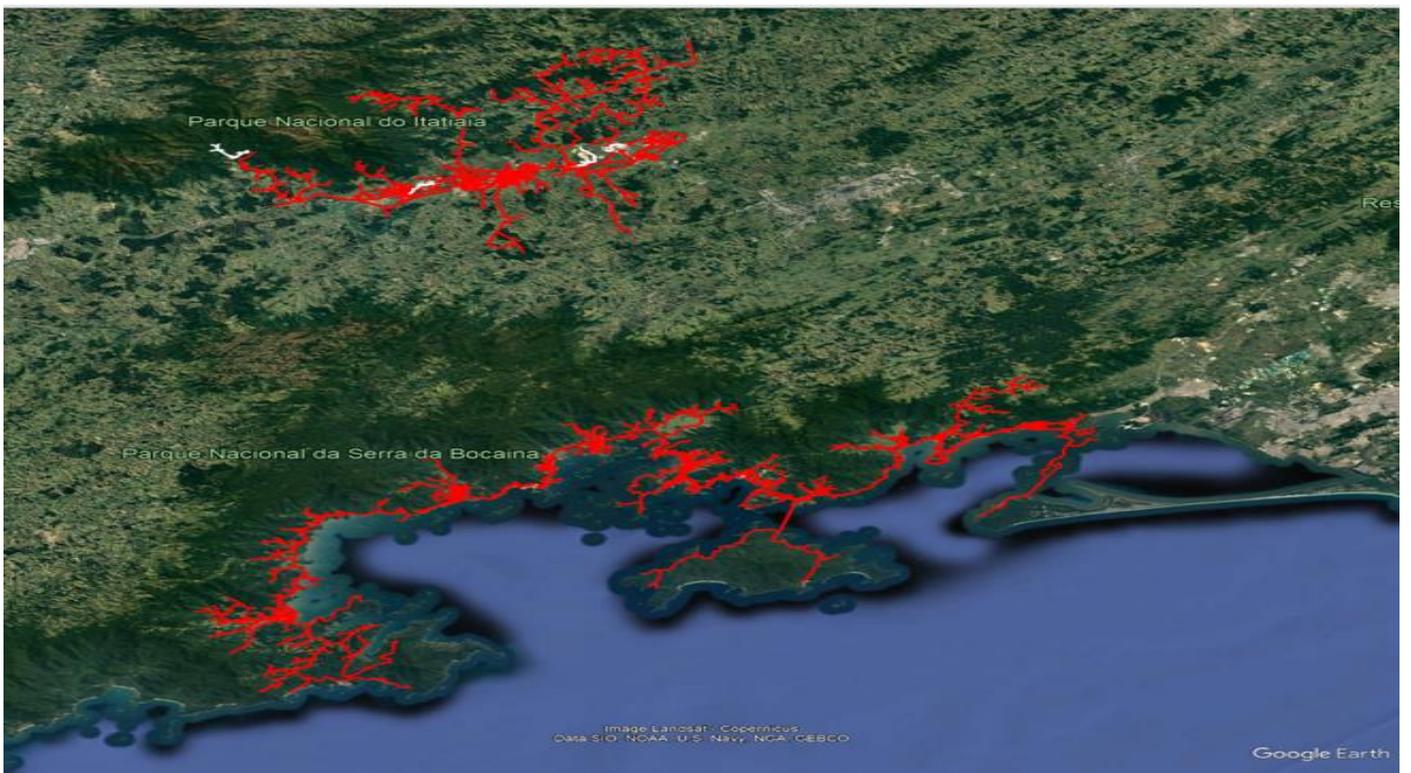
Figura 1 – Mapas geolétricos das regionais afetadas

Conforme destacado anteriormente, o evento ISE 05 - 03/2023 – RJ causou diversos impactos na rede de distribuição de energia elétrica, assim como, na operação de restabelecimento de energia nos locais afetados. Para demonstrar a dimensão do impacto observado pela Enel RJ, apresenta-se abaixo os mapas geométricos das regionais afetadas.

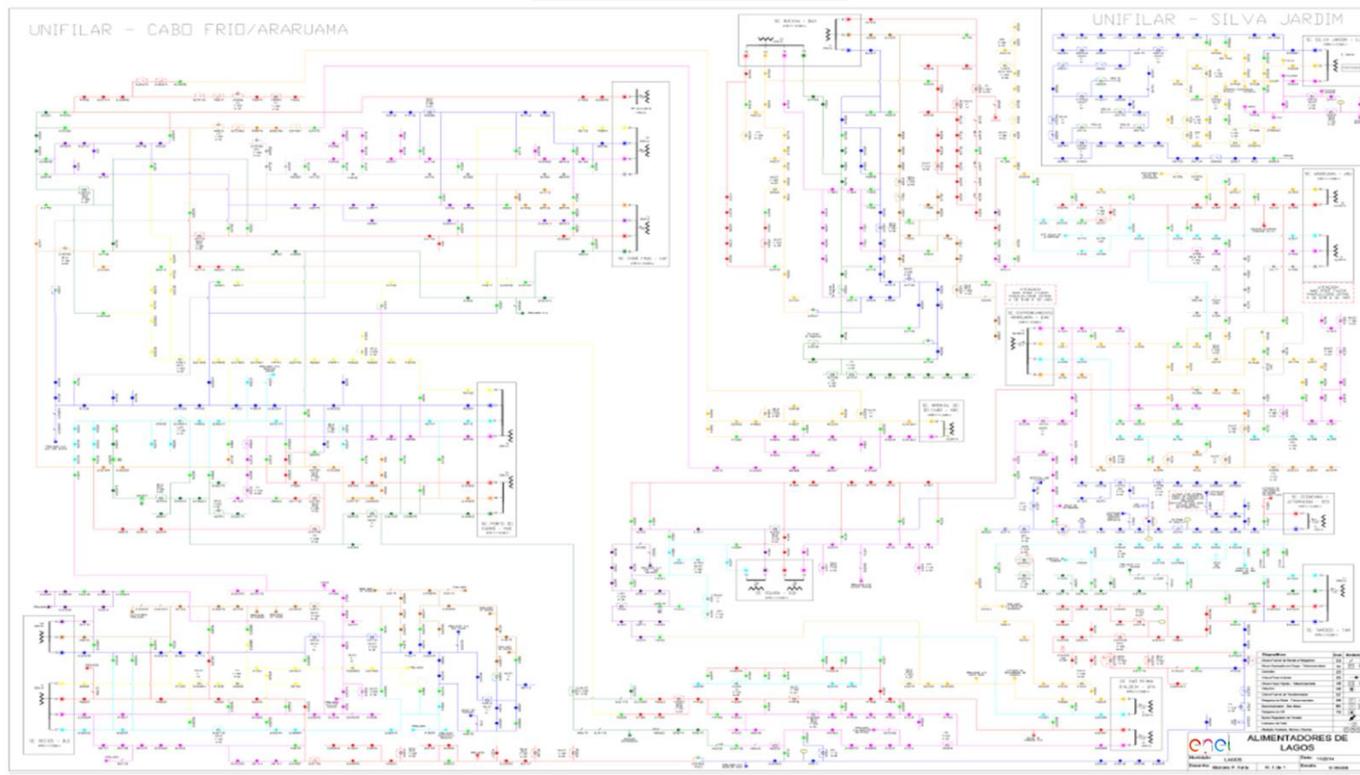
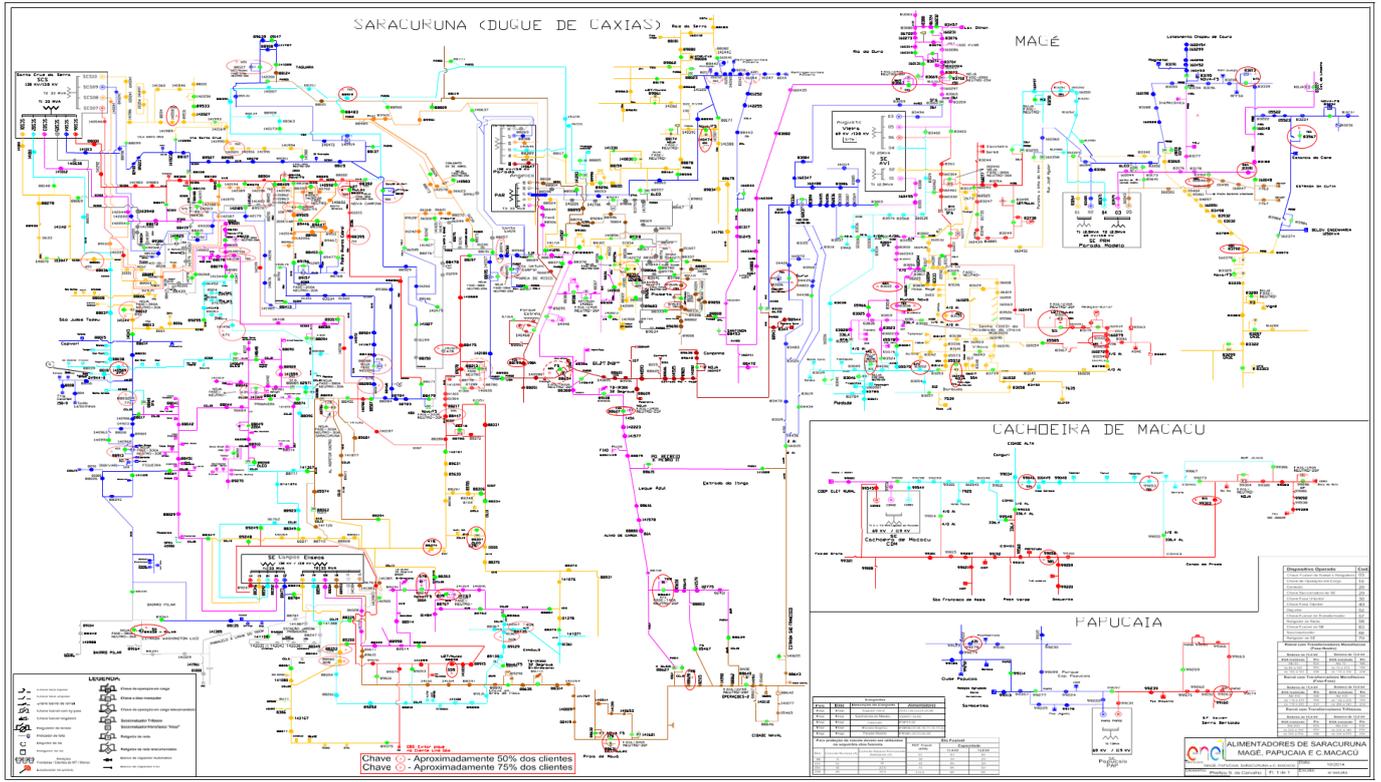
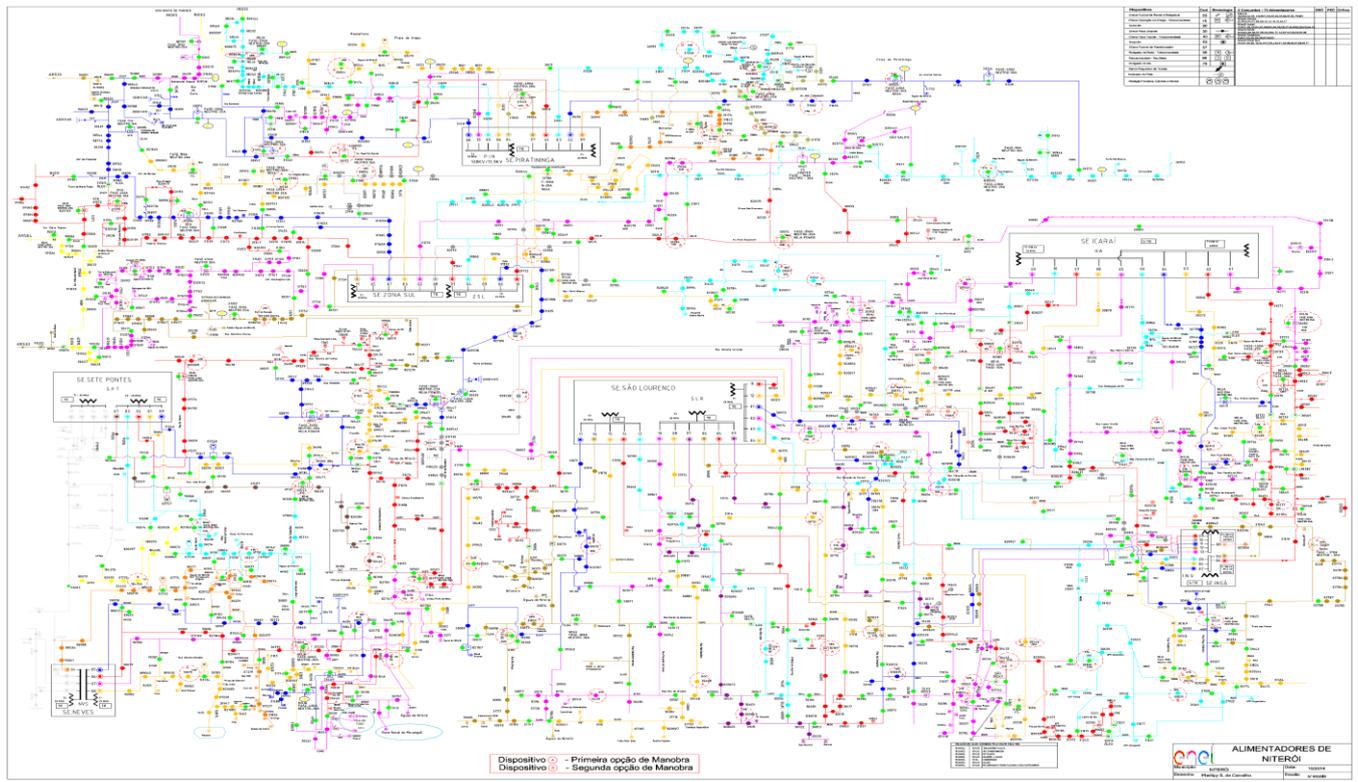
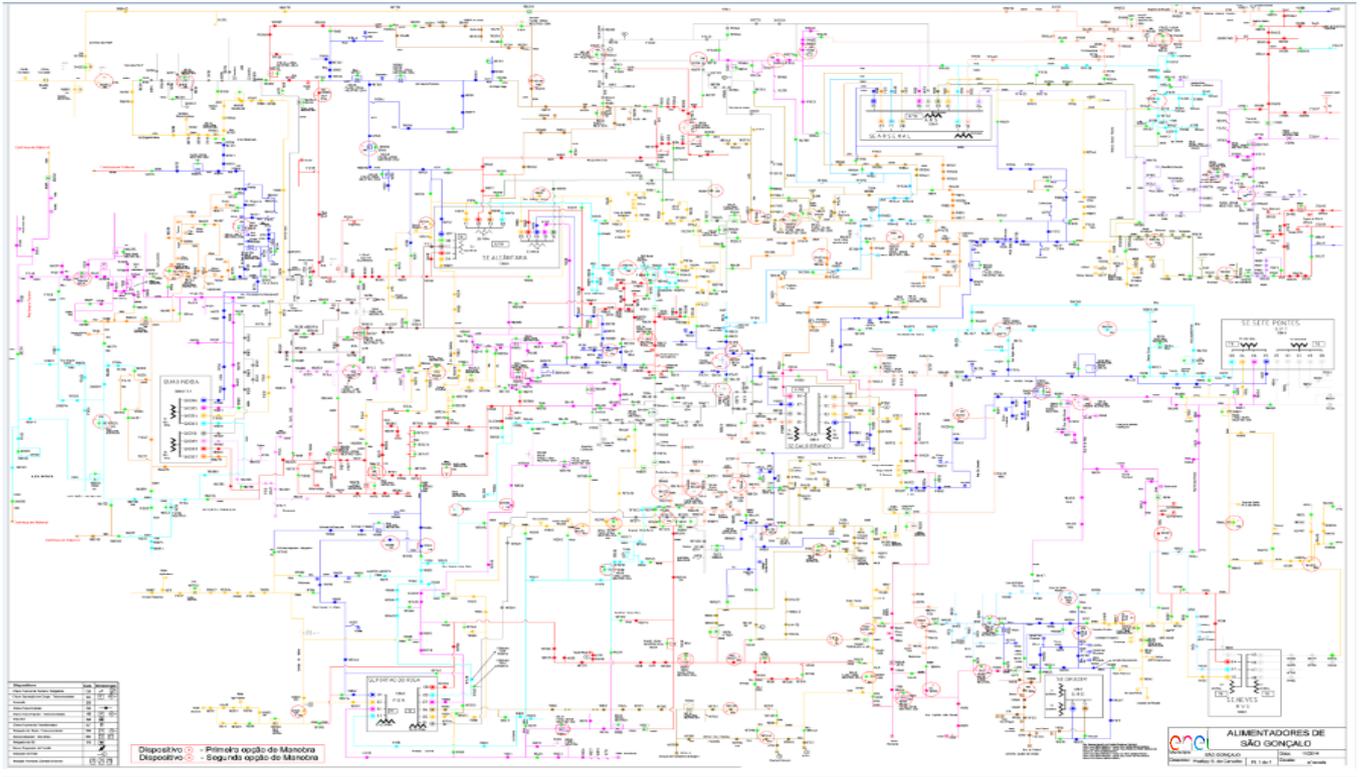
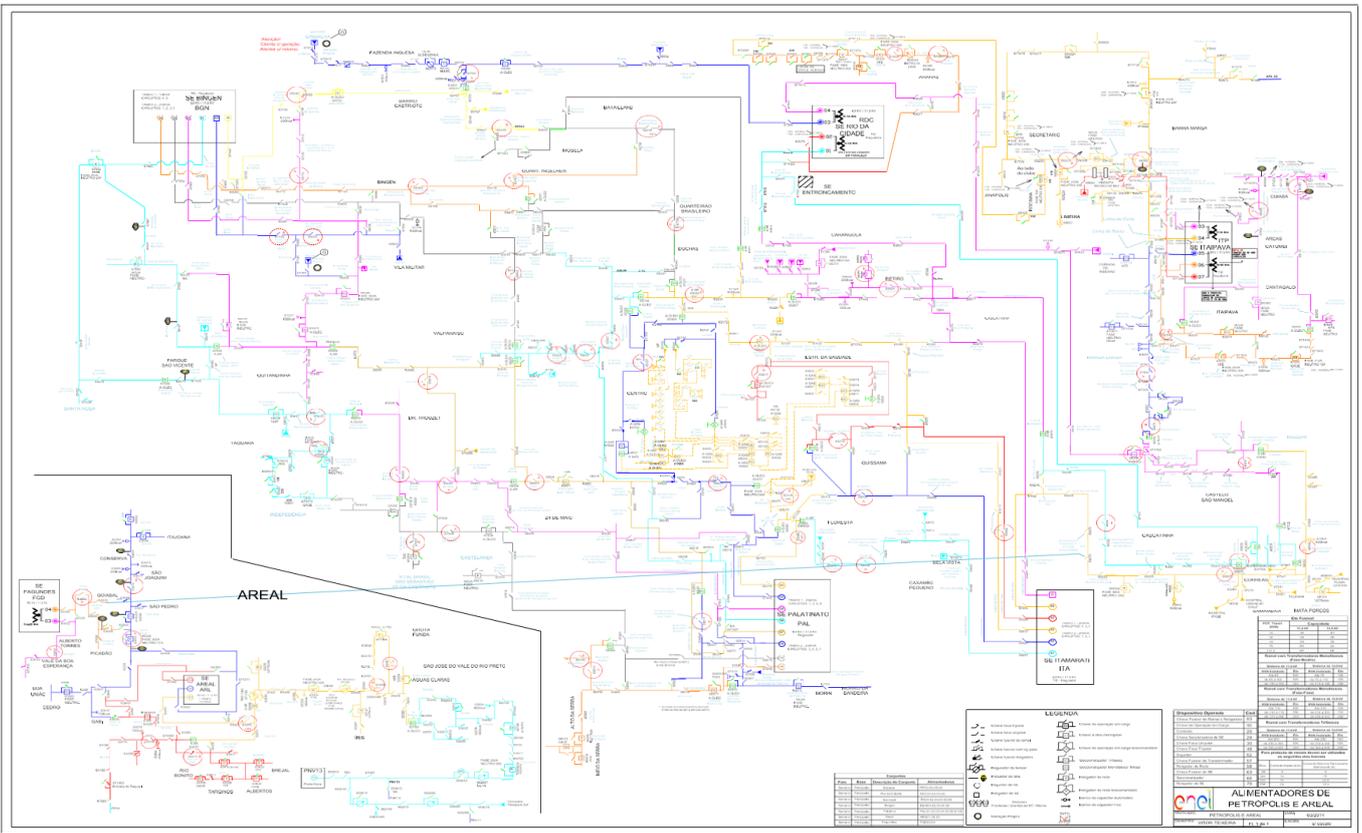
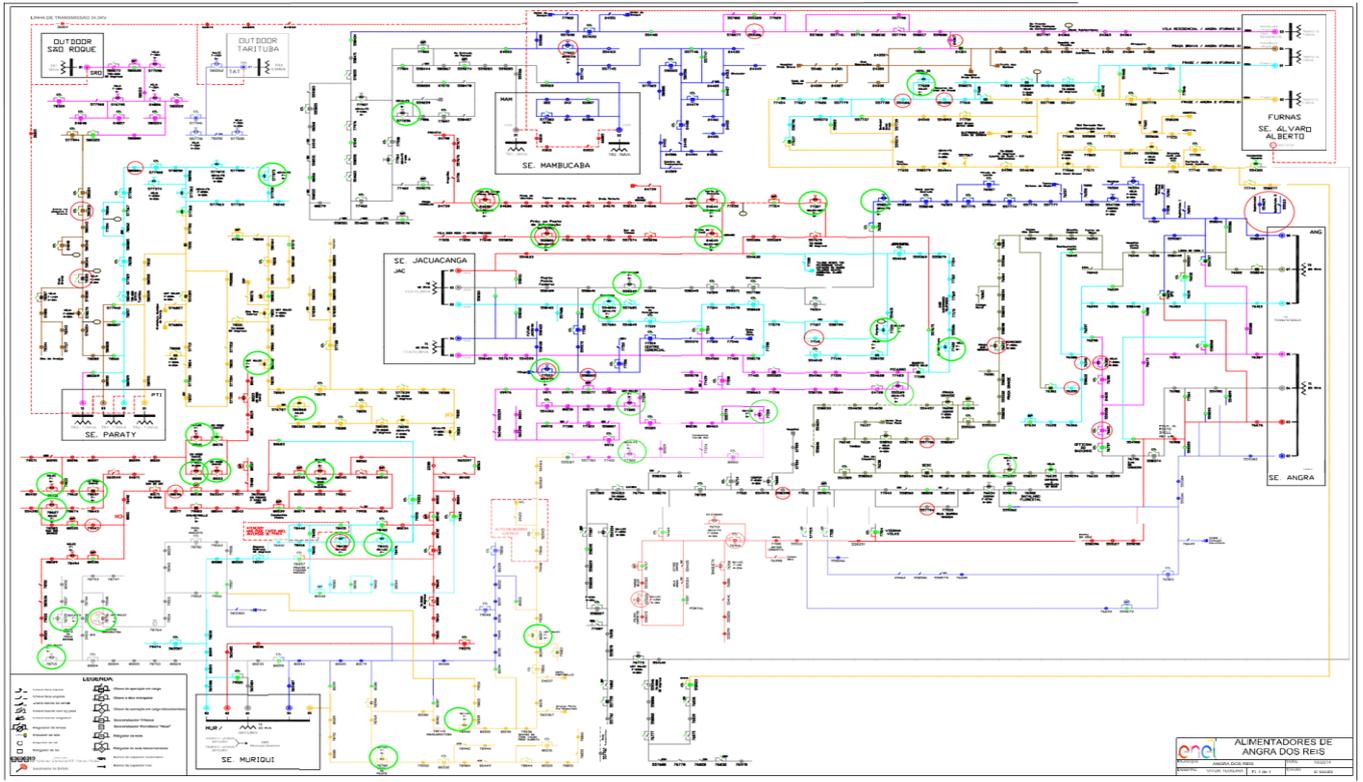
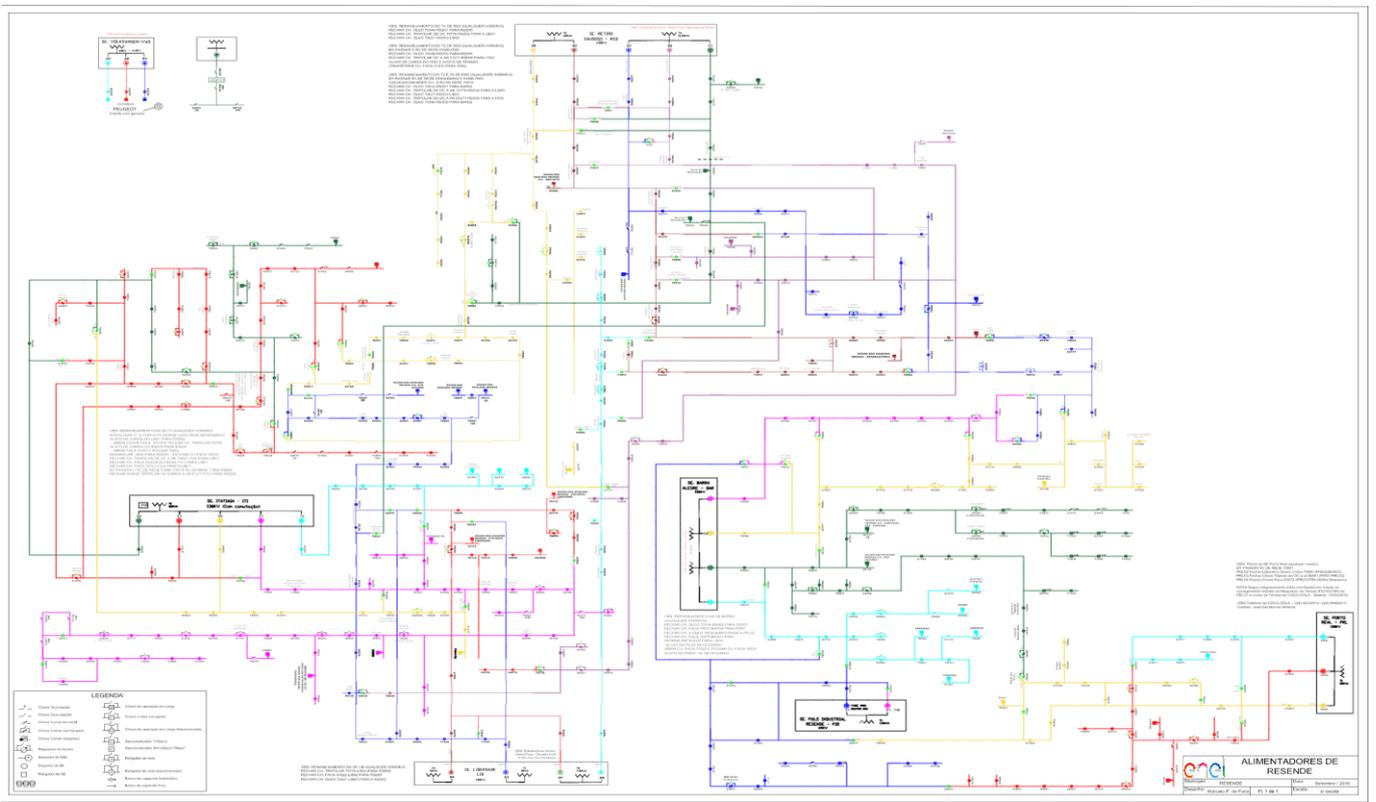
Figura 2 – Diagrama unifilar das regionais afetadas

Além do mapa geelétrico apresentado anteriormente, segue ainda abaixo o diagrama unifilar da Enel RJ onde estão representadas todas as subestações relativas à Área de Concessão e a forma que estão conectadas ao sistema elétrico.

Devido a dimensão do sistema elétrico na Área de Concessão da Enel RJ e, conseqüentemente dificuldades quanto à escala e resolução das imagens, não é possível se demonstrar graficamente todos os elementos com riqueza de detalhes, contudo, a listagem das subestações e municípios afetados, pode ser consultada nas tabelas 4 e 5.

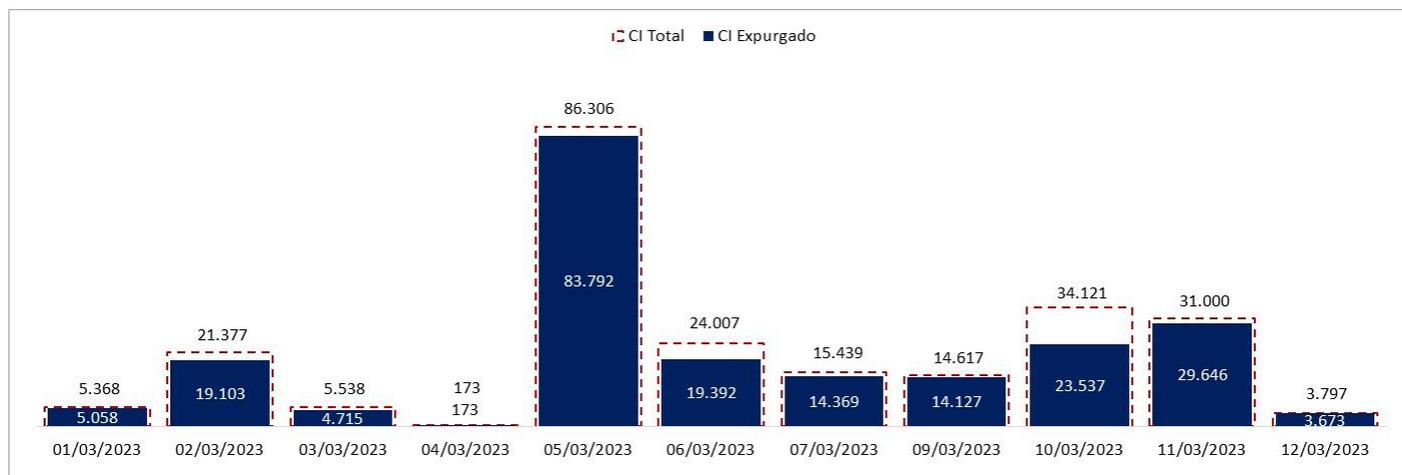
Figura 3 – CI Total x CI Expurgado do evento – CI acumulado por dia

Na figura acima, as barras azuis representam a quantidade de clientes interrompidos expurgada pelo evento e as barras em linha vermelha tracejada, a quantidade de clientes totais interrompidos simultaneamente no período do evento.

Observa-se que, o CI acumulado expurgado, resultante da somatória dos clientes interrompidos decorrente do evento, resultou em um montante de 217.585 CI (90% dos clientes interrompidos totais nesse período).

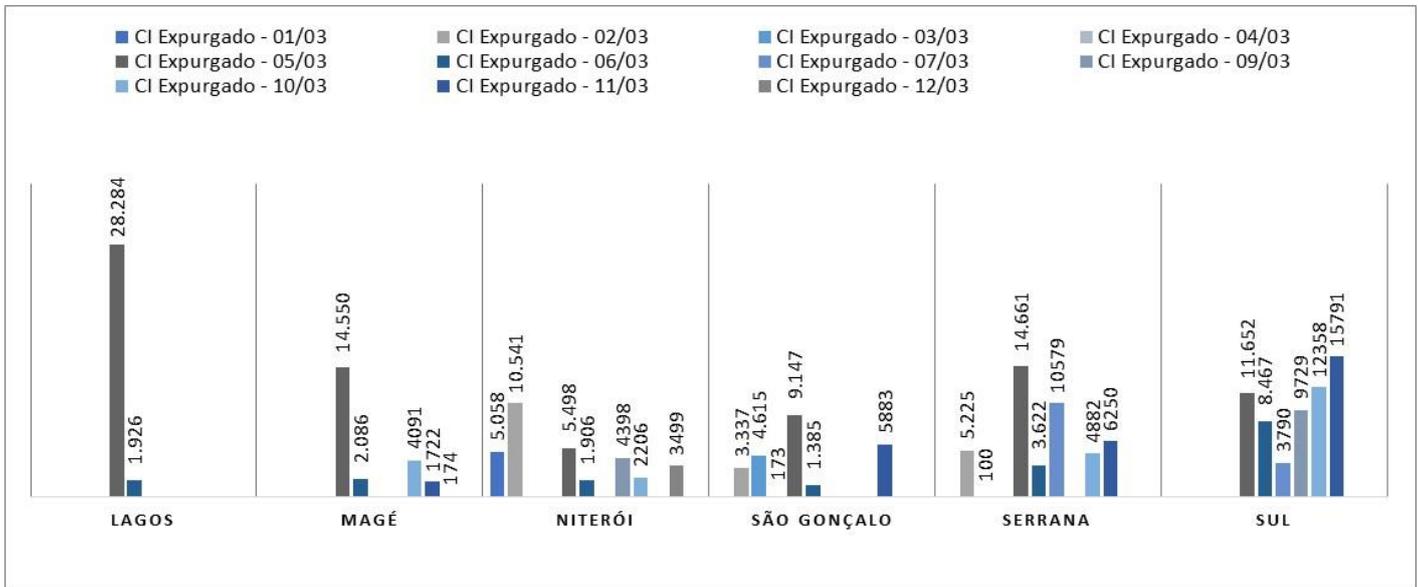
Figura 4 – CI Expurgado do evento por dia nas Regionais

As Regionais Serrana e Sul foram as mais afetadas, representando 49% (107.106 clientes interrompidos) da quantidade de CI expurgada total no evento.

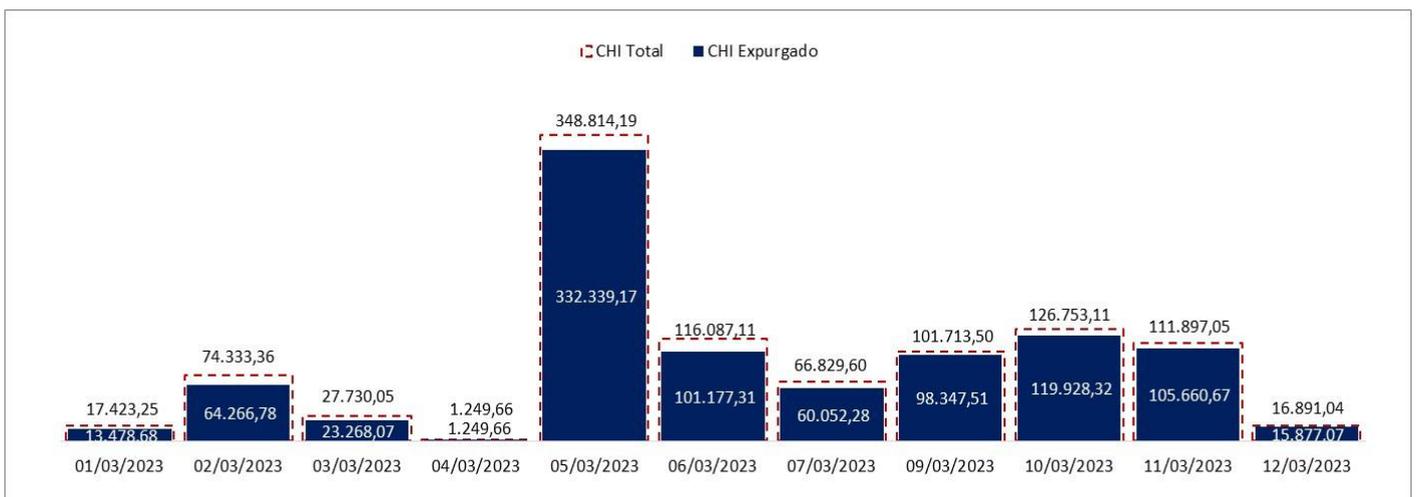
Figura 5 – CHI Total x CHI Expurgado do evento – CHI acumulado por dia

Os dias 05/03/2023 e 10/03/2023 foram os mais afetados, impactando em 48% (452.267,49 CHI) na quantidade de CHI expurgada total pelo evento.

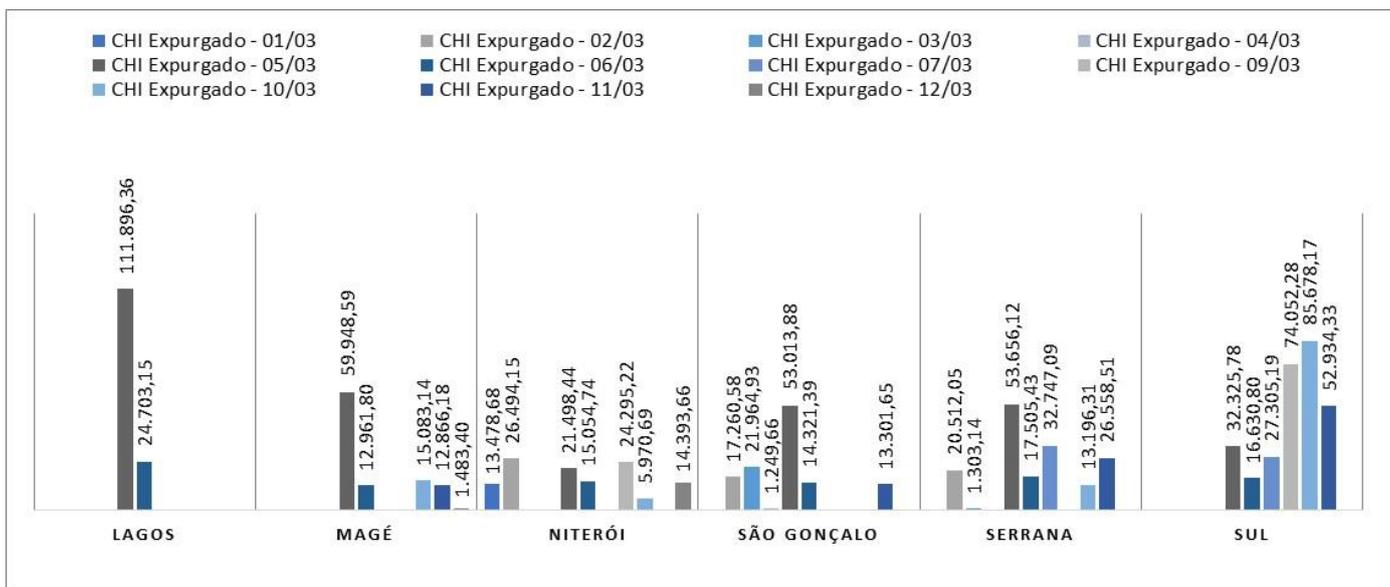
Figura 6 – CHI Expurgado do evento por dia nas Regionais

Na figura seguinte, são apresentados os valores expurgados de Consumidor Hora Interrompido (CHI) durante o evento, segregado por dia e Regional.

As Regionais Serrana e Sul foram as que sofreram os maiores impactos, representando 49% (454.405,22 CHI) da quantidade de CHI expurgada total durante o evento.

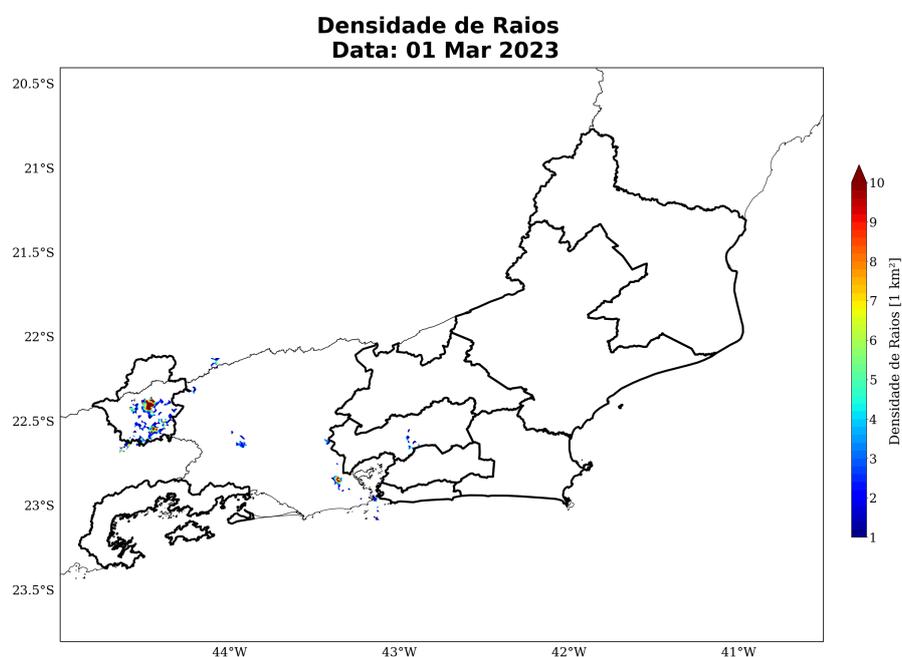
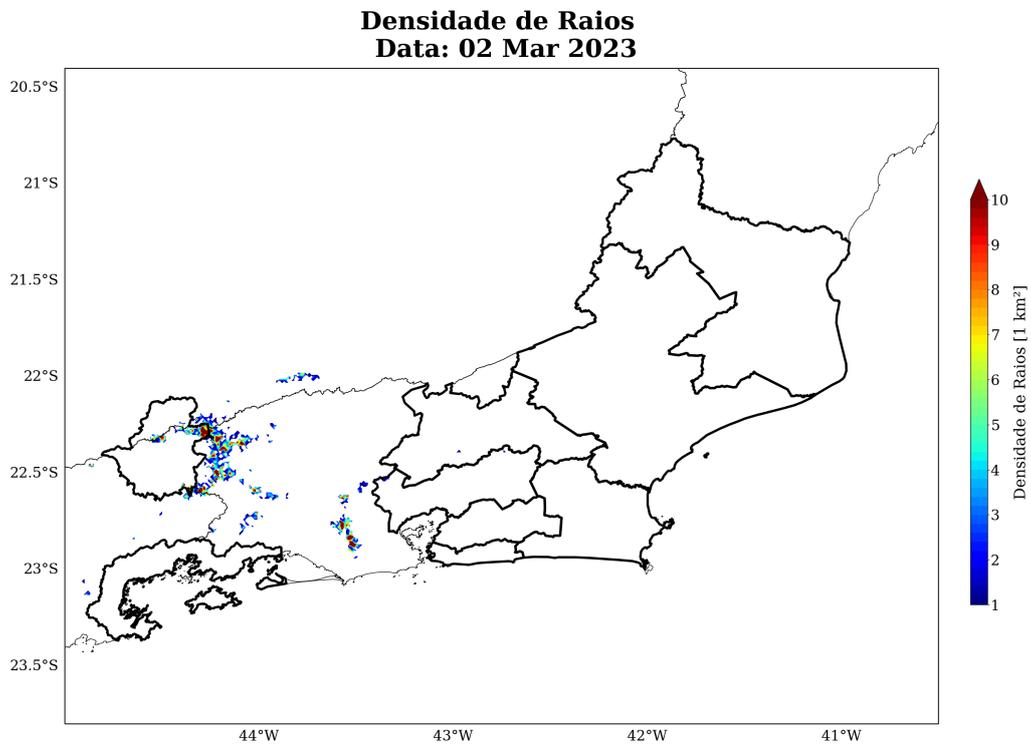
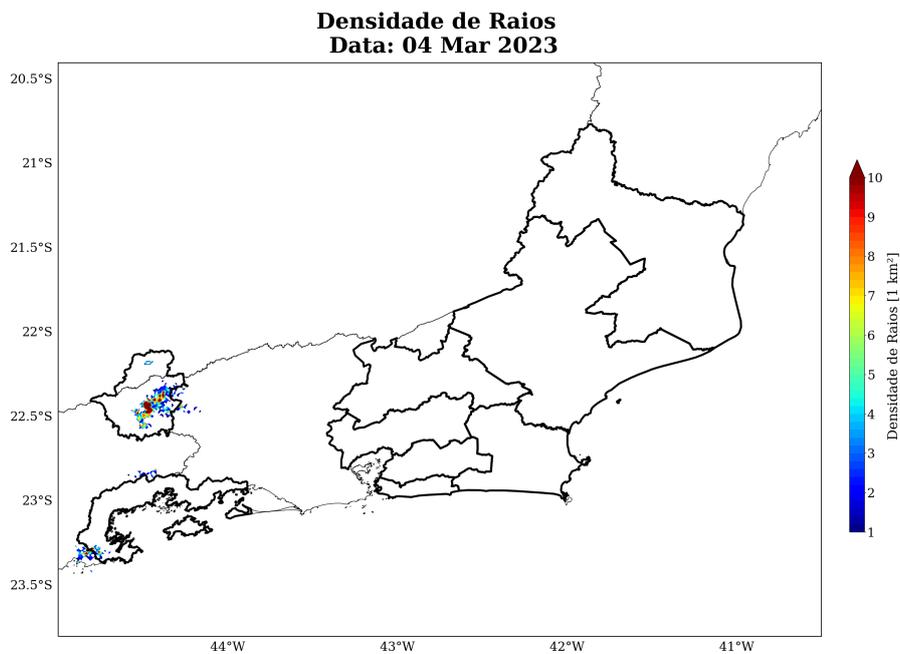
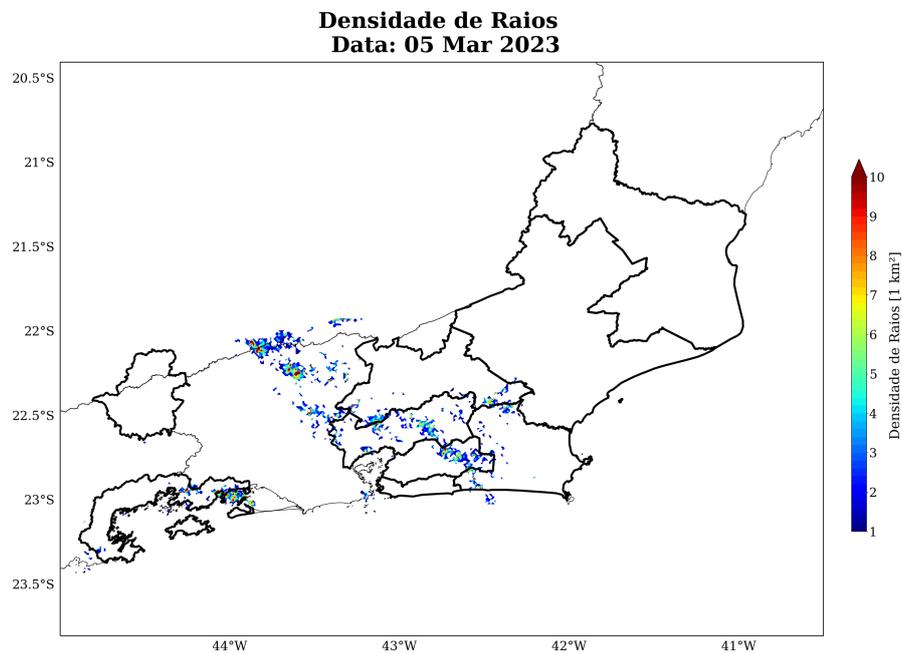
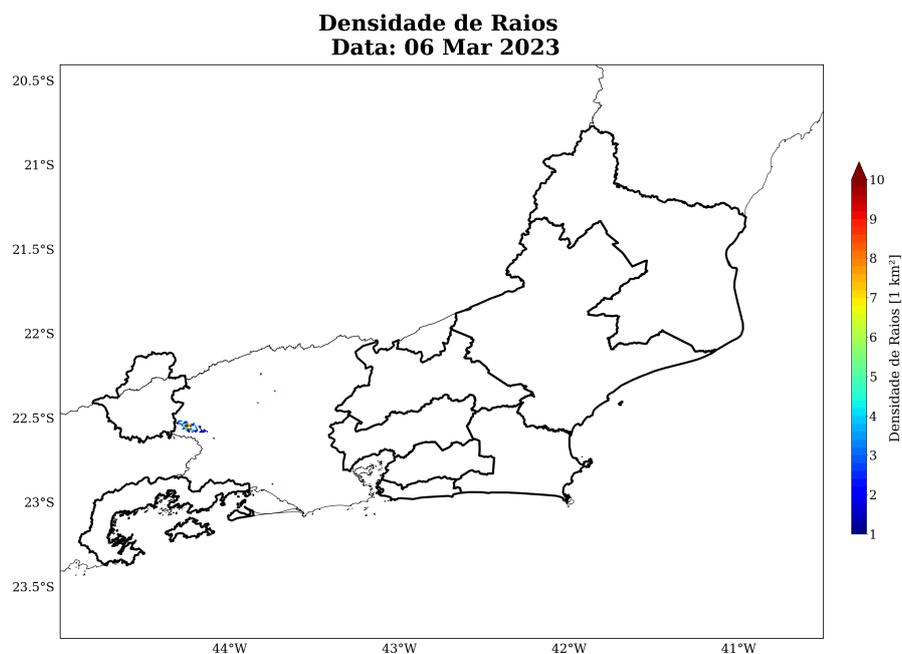
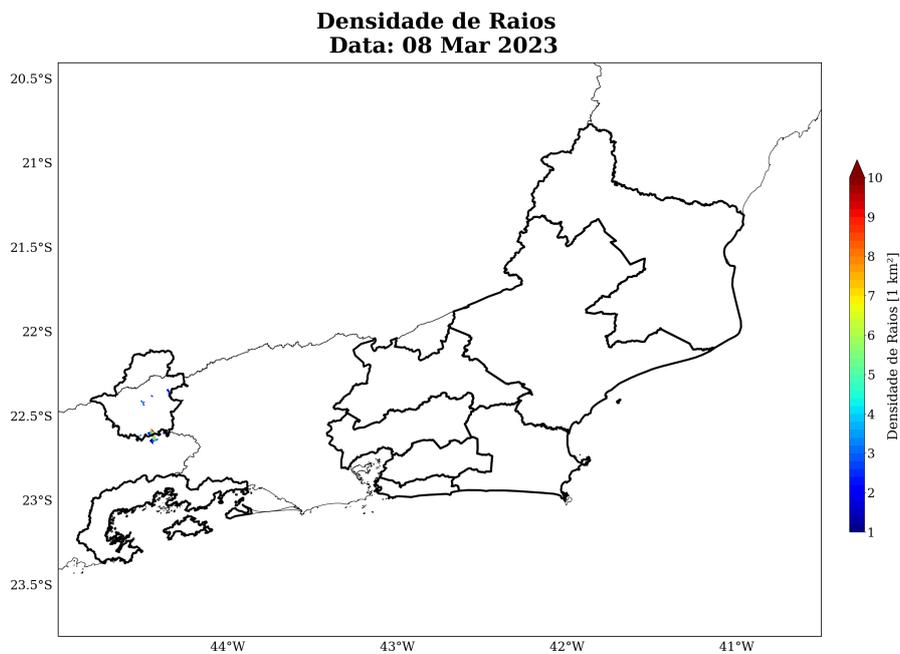
Figura 14: Densidade de descargas atmosféricas nuvem-solo detectadas pelo sistema Earth Networks para o dia 01 de março sobre a área de concessão da Enel-RJ.

Figura 15: Densidade de descargas atmosféricas nuvem-solo detectadas pelo sistema Earth Networks para o dia 02 de março sobre a área de concessão da Enel-RJ.

Figura 17: Densidade de descargas atmosféricas nuvem-solo detectadas pelo sistema Earth Networks para o dia 04 de março sobre a área de concessão da Enel-RJ.

Figura 18: Densidade de descargas atmosféricas nuvem-solo detectadas pelo sistema Earth Networks para o dia 05 de março sobre a área de concessão da Enel-RJ.

Figura 19: Densidade de descargas atmosféricas nuvem-solo detectadas pelo sistema Earth Networks para o dia 06 de março sobre a área de concessão da Enel-RJ.

Figura 21: Densidade de descargas atmosféricas nuvem-solo detectadas pelo sistema Earth Networks para o dia 08 de março sobre a área de concessão da Enel-RJ.
