**Relatório de Evento em Situação de Emergência - ISE**

**ISE 05 - 03/2023 – RJ**

### 3 Descrição do evento

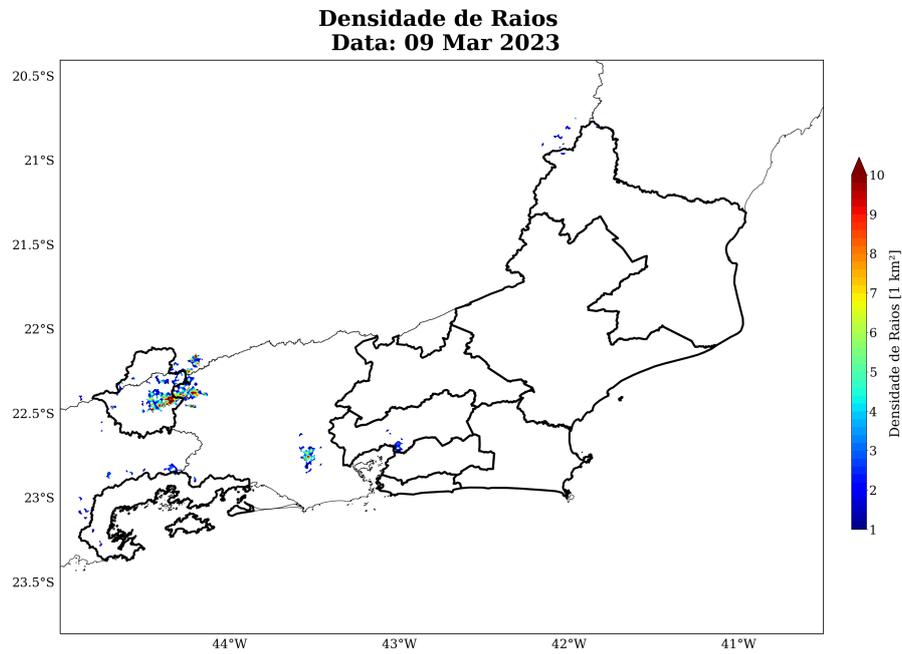
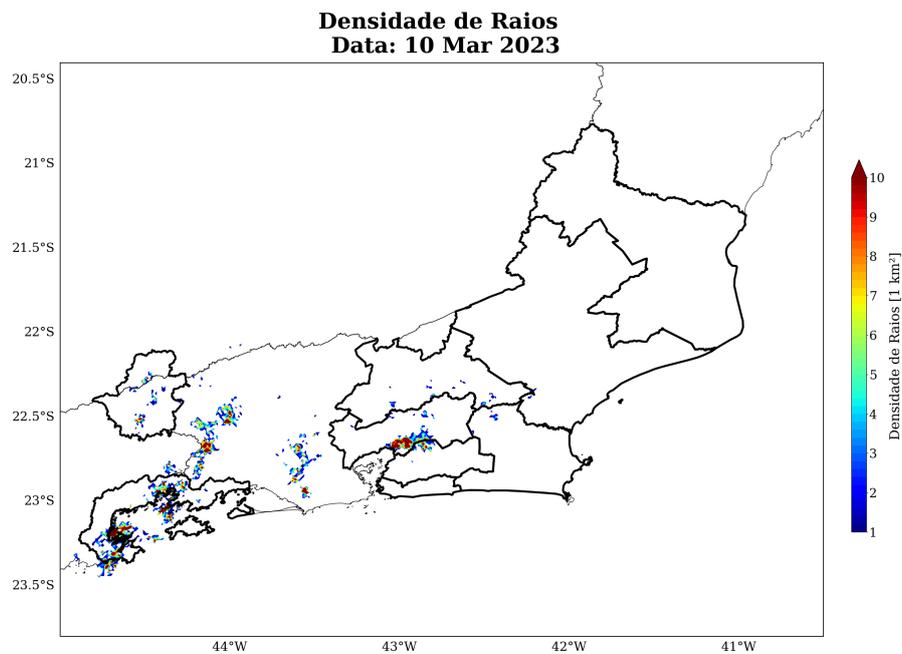
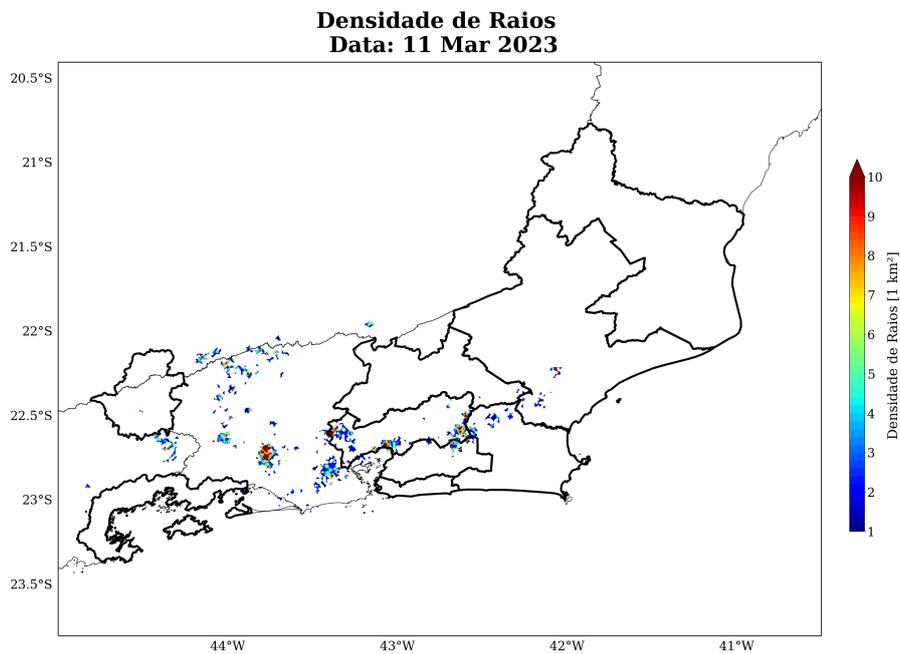
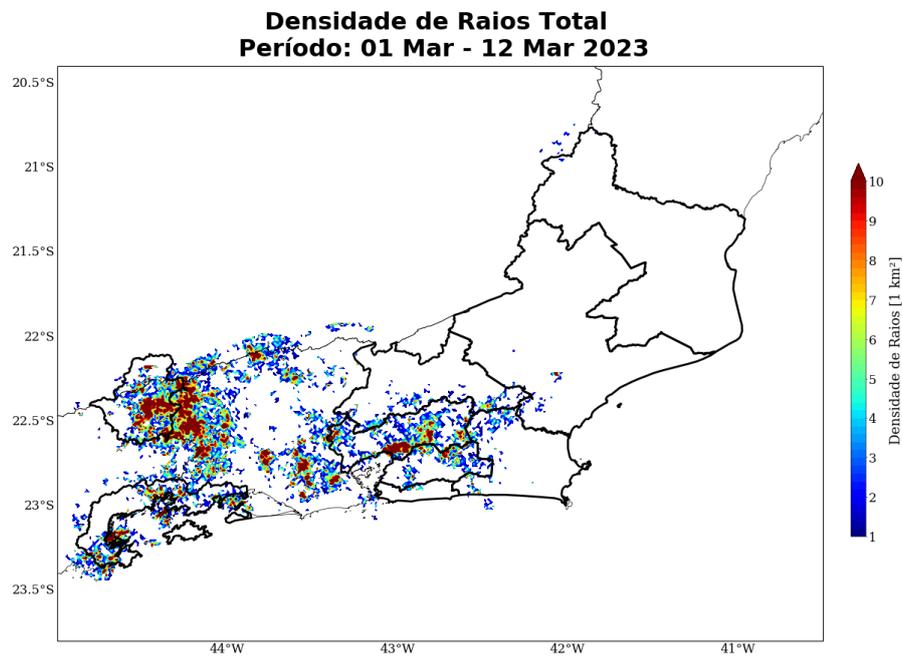
Figura 22: Densidade de descargas atmosféricas nuvem-solo detectadas pelo sistema Earth Networks para o dia 09 de março sobre a área de concessão da Enel-RJ.

Figura 23: Densidade de descargas atmosféricas nuvem-solo detectadas pelo sistema Earth Networks para o dia 10 de março sobre a área de concessão da Enel-RJ.

Figura 24: Densidade de descargas atmosféricas nuvem-solo detectadas pelo sistema Earth Networks para o dia 11 de março sobre a área de concessão da Enel-RJ.

Figura 26: Densidade de descargas atmosféricas nuvem-solo detectadas pelo sistema Earth Networks durante o período de 01 a 12 de março de 2023 sobre a área de concessão da Enel-RJ.

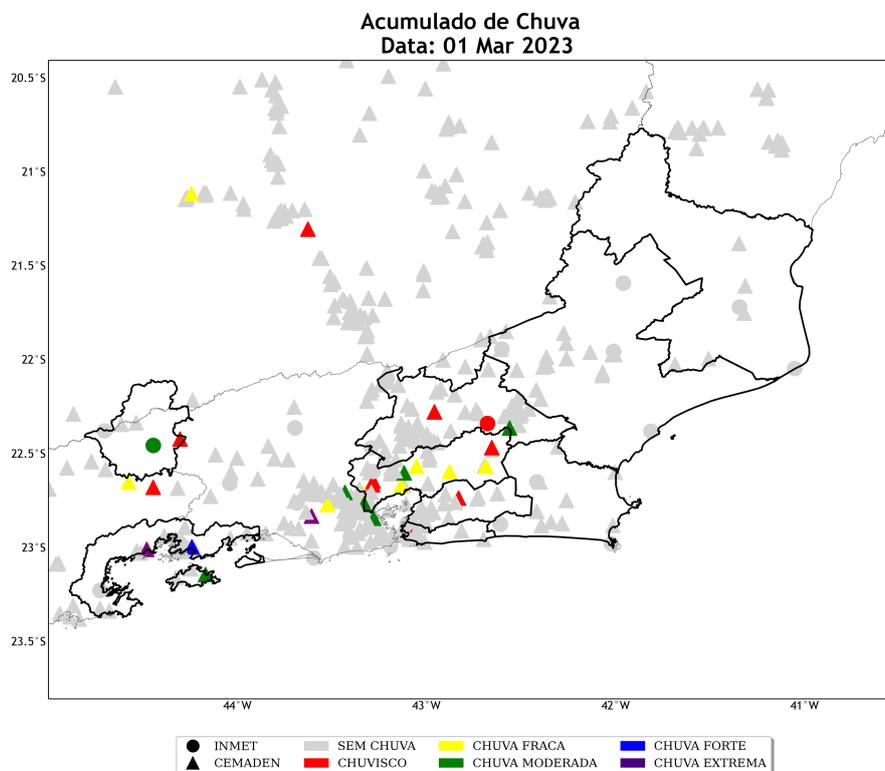
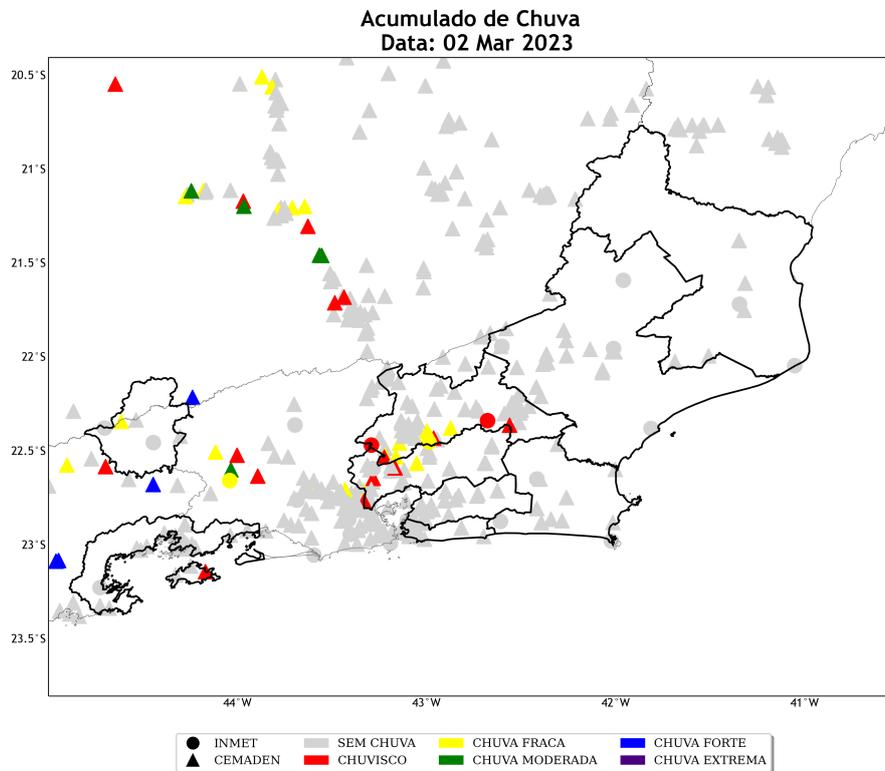
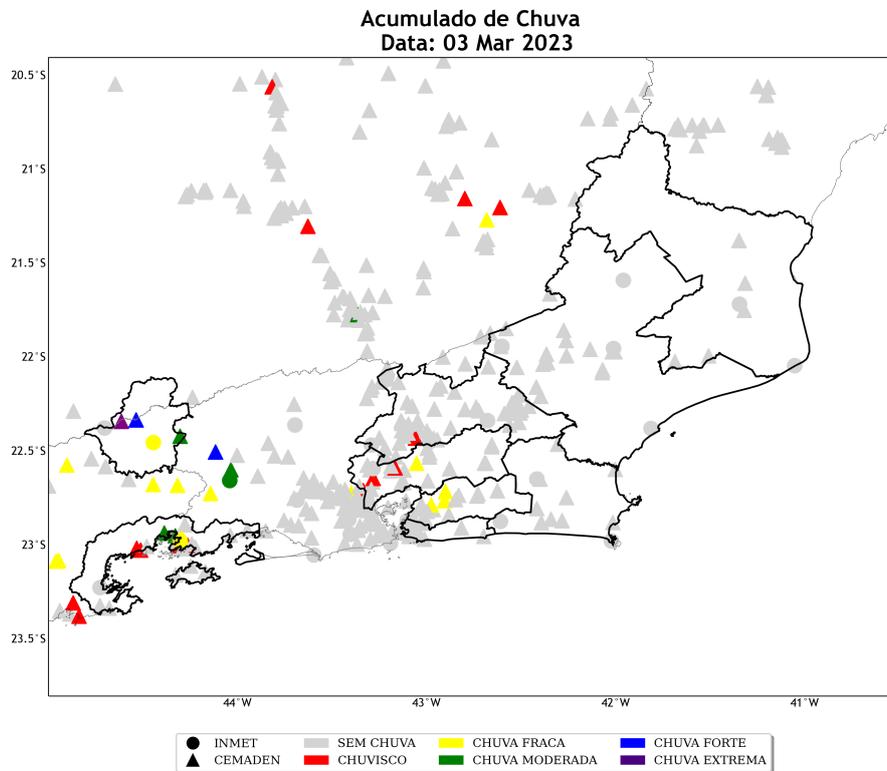
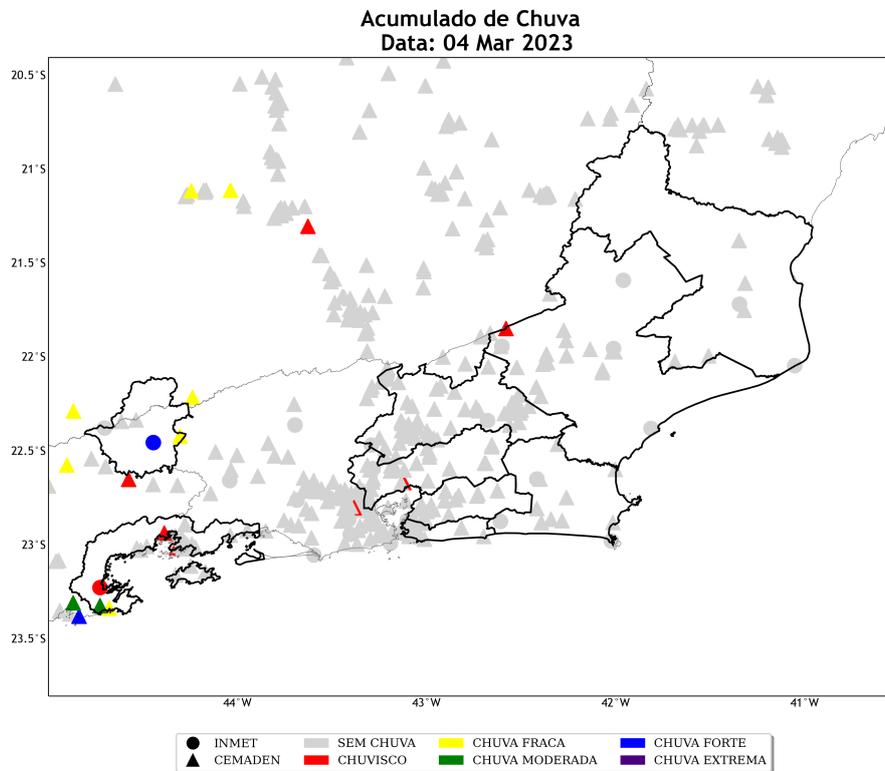
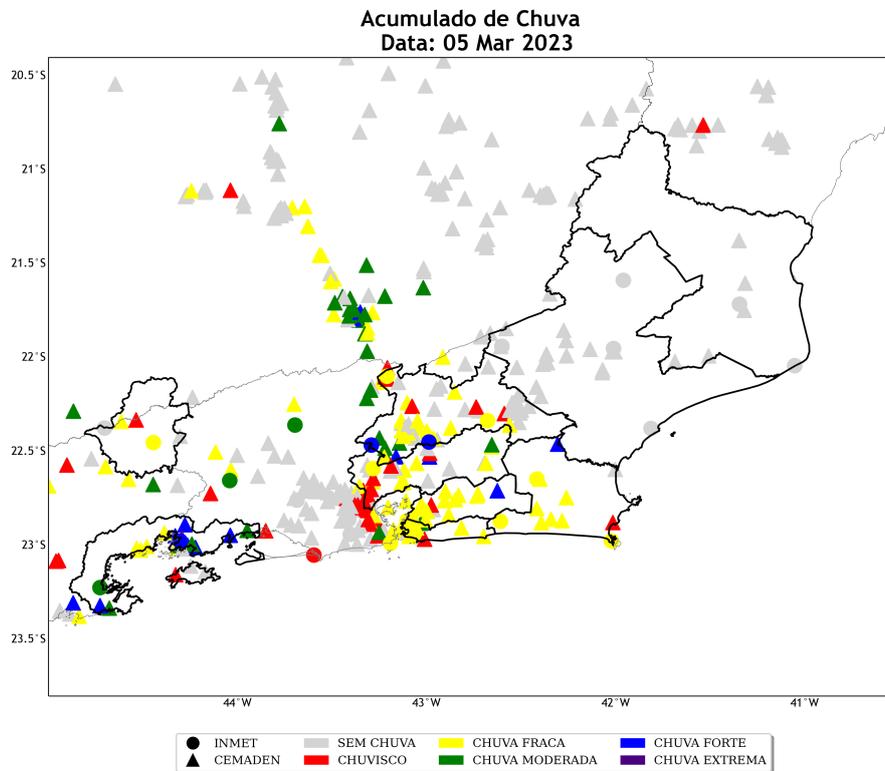
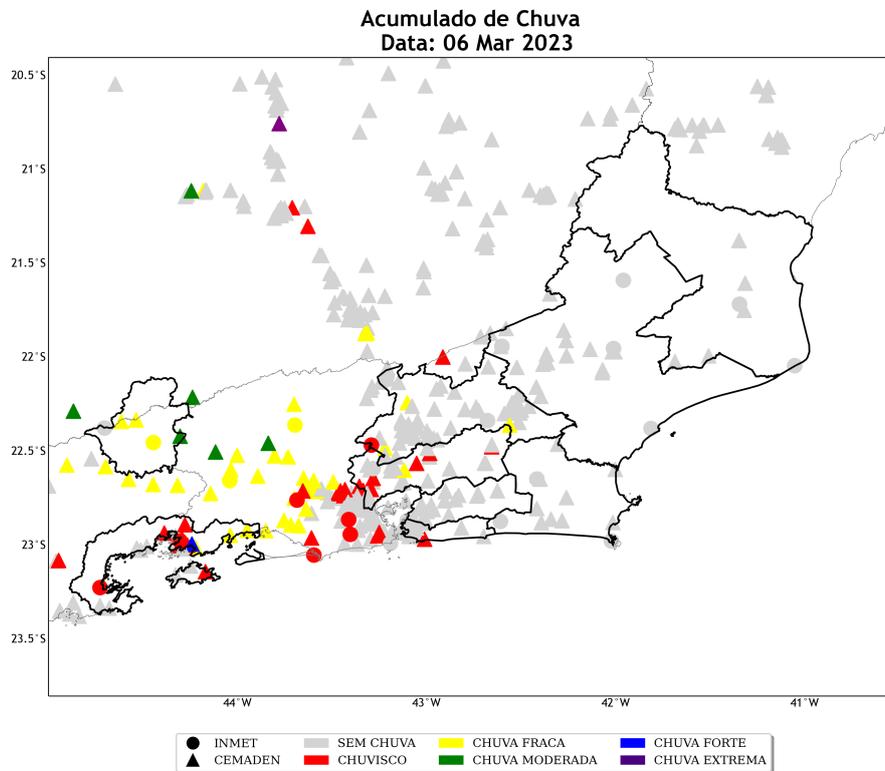
Figura 27: Acumulado diário de precipitação sobre a área de concessão da Enel-RJ para o dia 01 de março, baseado nas estações meteorológicas do INMET e CEMADEN.

Figura 28: Acumulado diário de precipitação sobre a área de concessão da Enel-RJ para o dia 02 de março, baseado nas estações meteorológicas do INMET e CEMADEN.

Figura 29: Acumulado diário de precipitação sobre a área de concessão da Enel-RJ para o dia 03 de março, baseado nas estações meteorológicas do INMET e CEMADEN.

Figura 30: Acumulado diário de precipitação sobre a área de concessão da Enel-RJ para o dia 04 de março, baseado nas estações meteorológicas do INMET e CEMADEN.

Figura 31: Acumulado diário de precipitação sobre a área de concessão da Enel-RJ para o dia 05 de março, baseado nas estações meteorológicas do INMET e CEMADEN.

Figura 32: Acumulado diário de precipitação sobre a área de concessão da Enel-RJ para o dia 06 de março, baseado nas estações meteorológicas do INMET e CEMADEN.

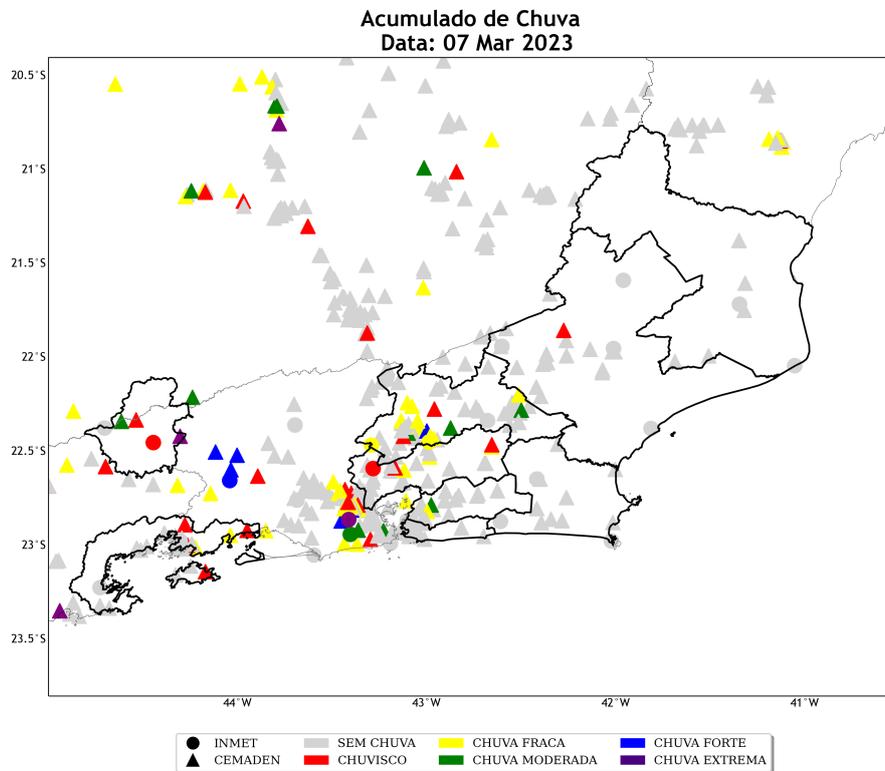
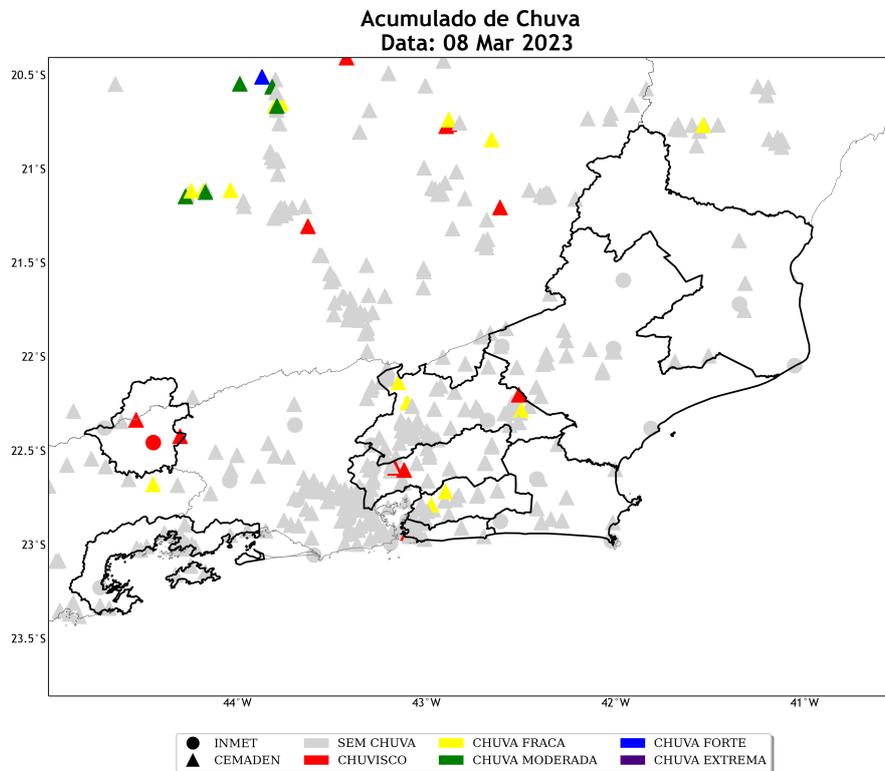
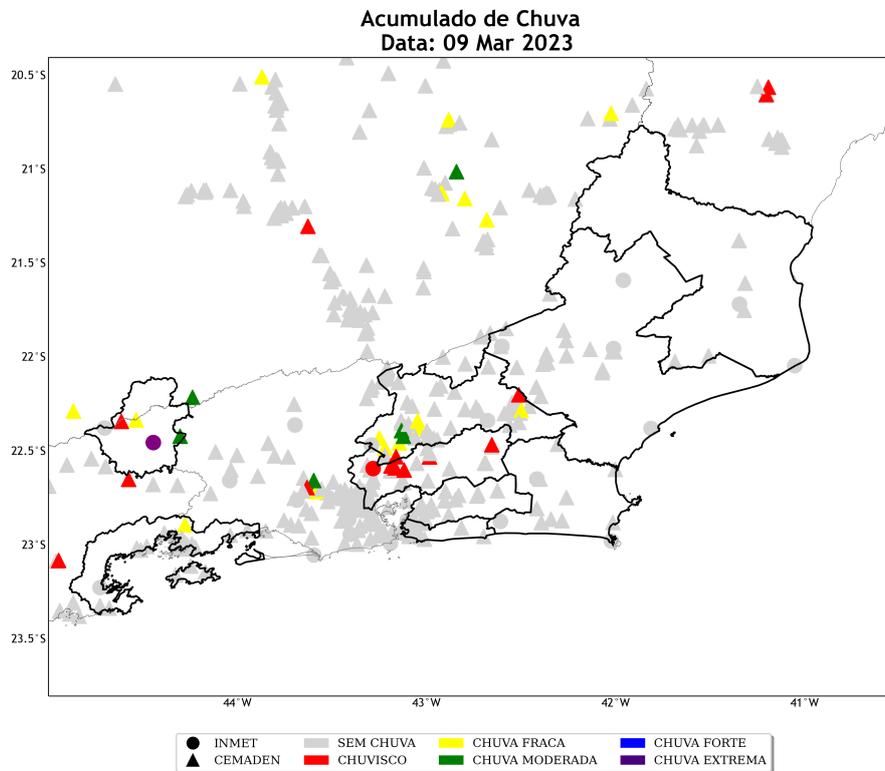
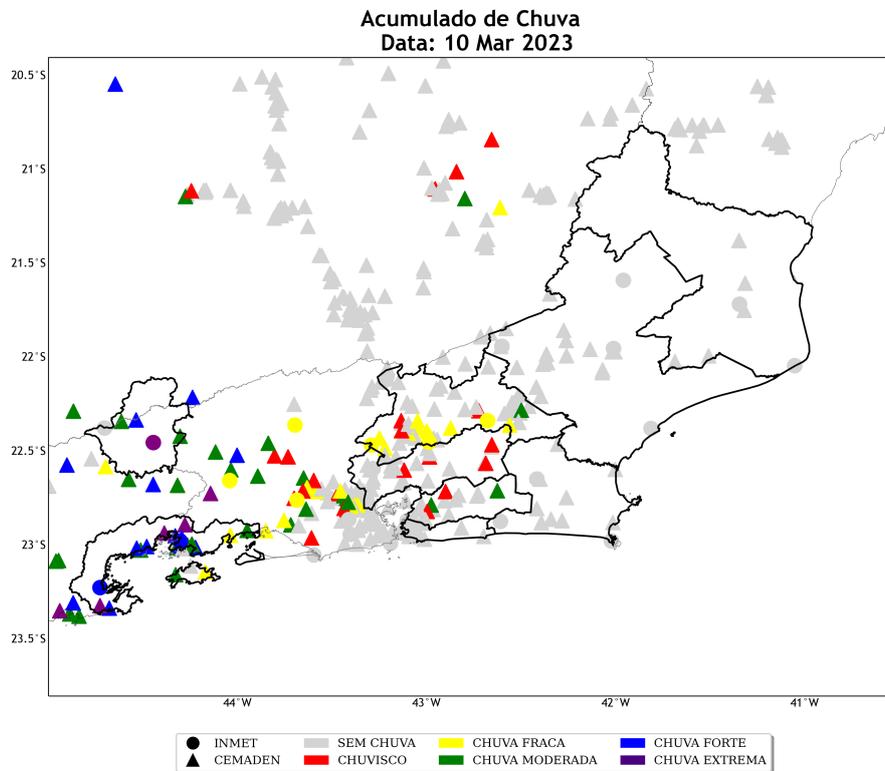
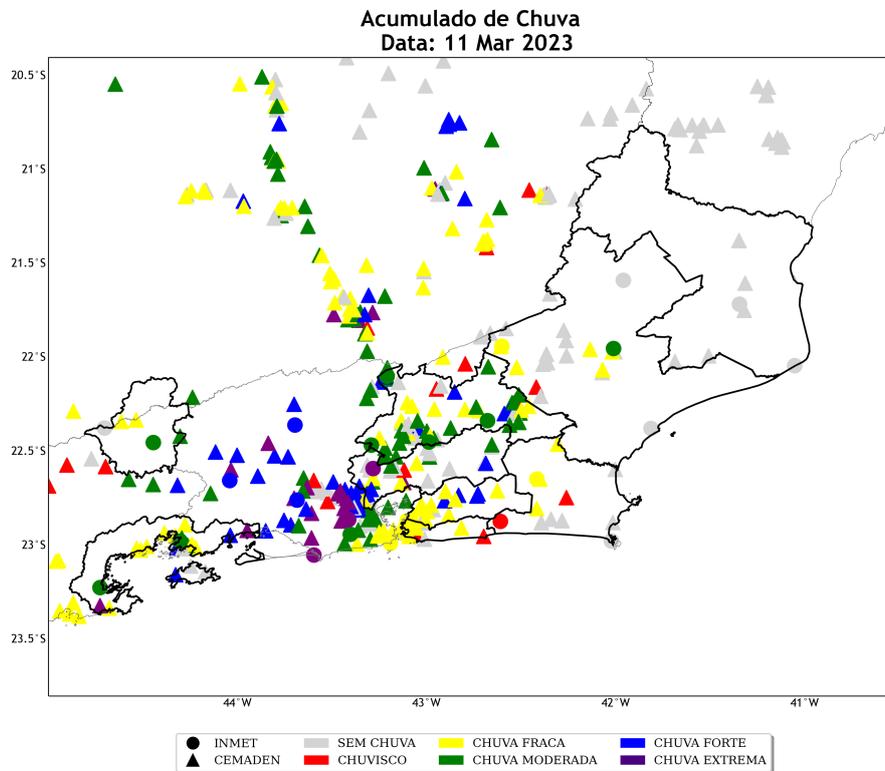
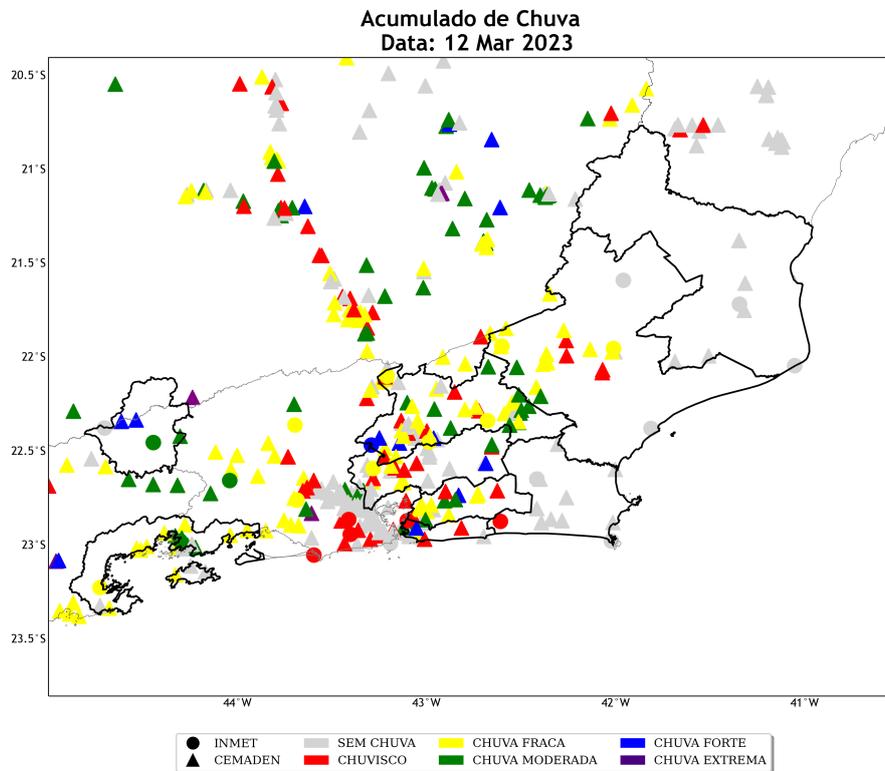
Figura 33: Acumulado diário de precipitação sobre a área de concessão da Enel-RJ para o dia 07 de março, baseado nas estações meteorológicas do INMET e CEMADEN.

Figura 34: Acumulado diário de precipitação sobre a área de concessão da Enel-RJ para o dia 08 de março, baseado nas estações meteorológicas do INMET e CEMADEN.

Figura 35: Acumulado diário de precipitação sobre a área de concessão da Enel-RJ para o dia 09 de março, baseado nas estações meteorológicas do INMET e CEMADEN.

Figura 36: Acumulado diário de precipitação sobre a área de concessão da Enel-RJ para o dia 10 de março, baseado nas estações meteorológicas do INMET e CEMADEN.

Figura 37: Acumulado diário de precipitação sobre a área de concessão da Enel-RJ para o dia 11 de março, baseado nas estações meteorológicas do INMET e CEMADEN.

Figura 38: Acumulado diário de precipitação sobre a área de concessão da Enel-RJ para o dia 12 de março, baseado nas estações meteorológicas do INMET e CEMADEN.

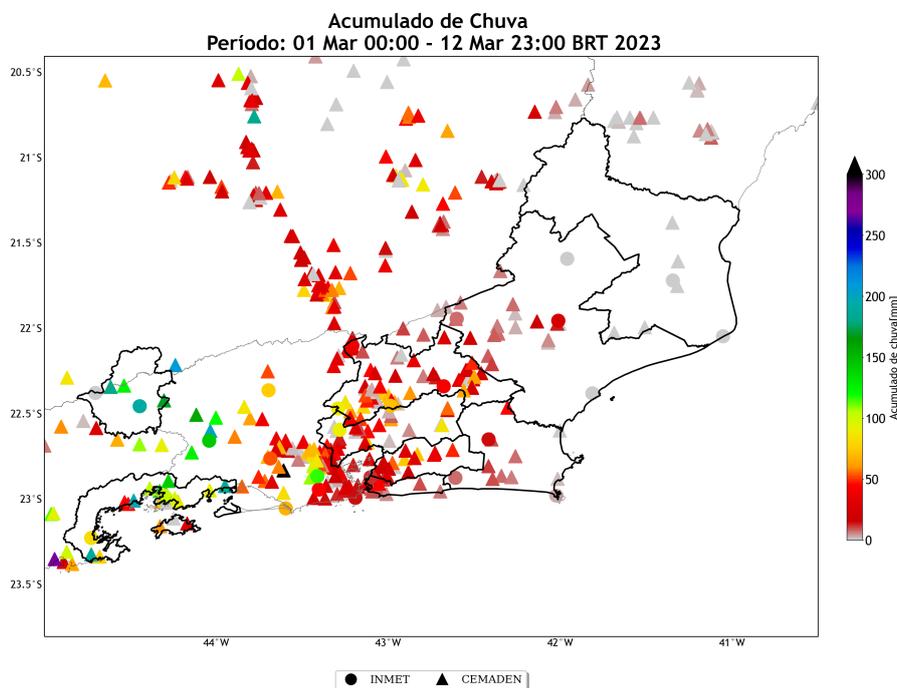
Figura 39: Acumulado total de precipitação sobre a área de concessão da Enel-RJ para o período de 01 a 12 de março de 2023, baseado nas estações meteorológicas do INMET e CEMADEN.

A Tabela 2 mostra a chuva acumulada no período de 01 a 12 de março de 2023 sobre o estado de Rio de Janeiro. Na tabela são apresentados os acumulados iguais ou acima de 10 mm. Destaca-se a ocorrência de várias estações com acumulados de chuva superiores a 100 mm sobre a regional Sul em 12 dias.

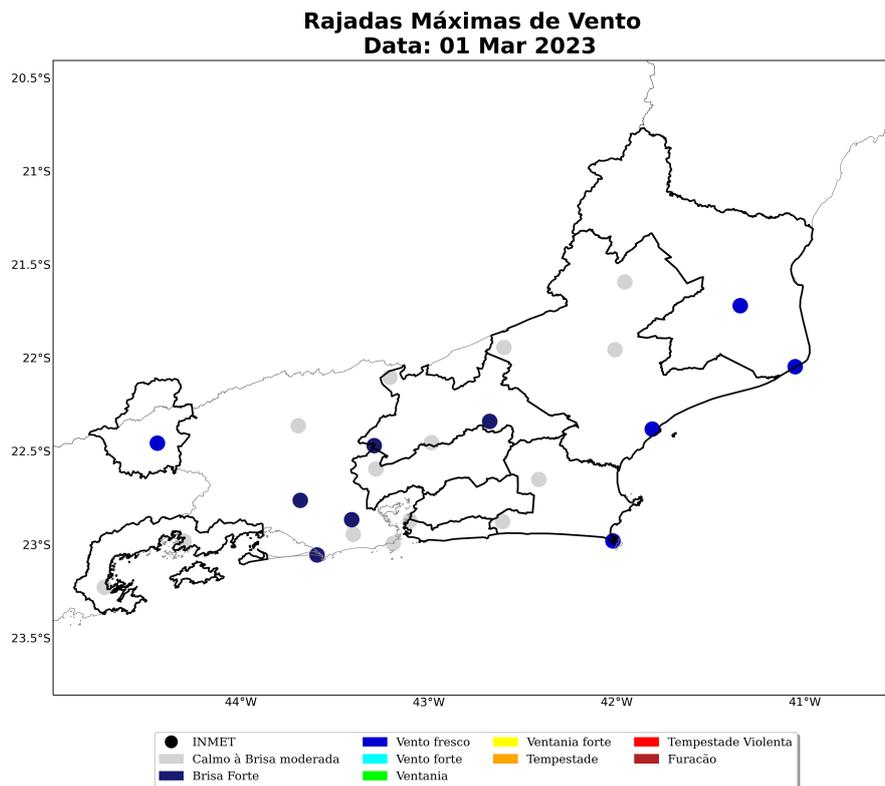
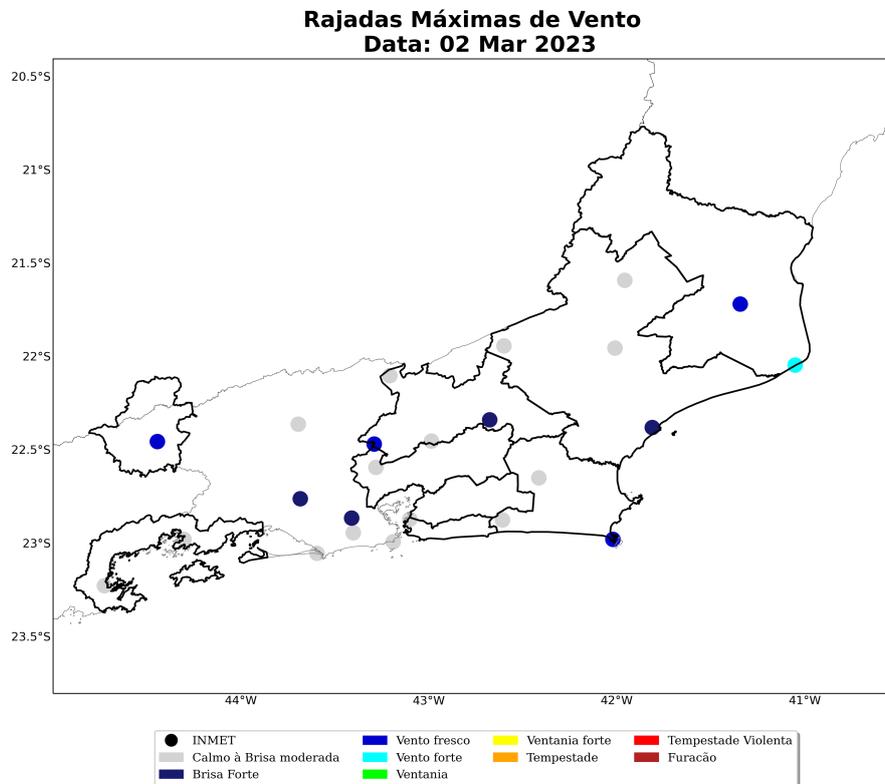
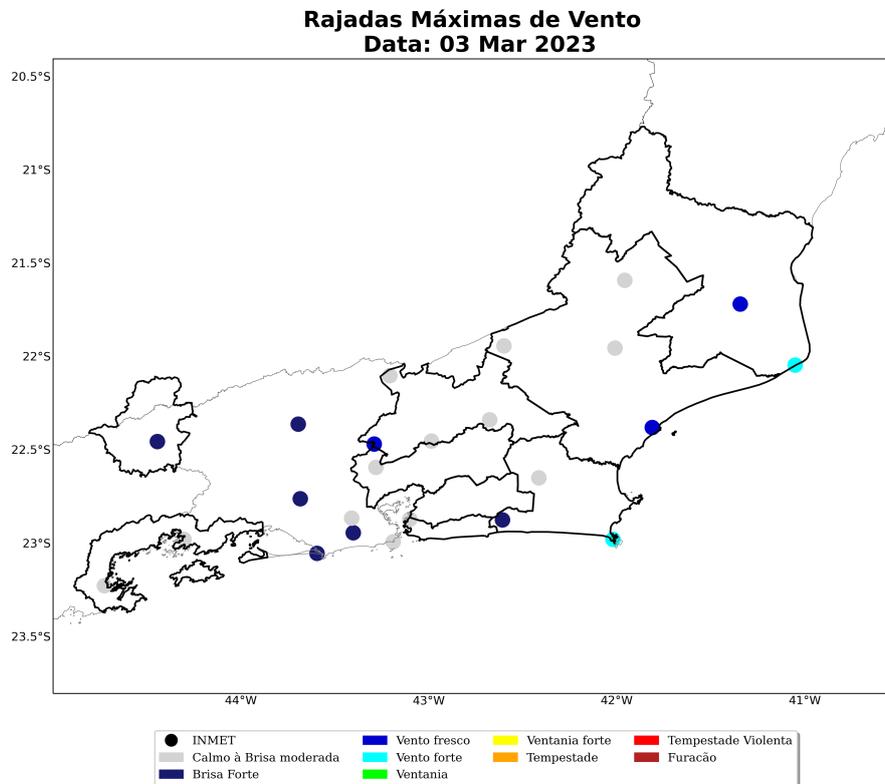
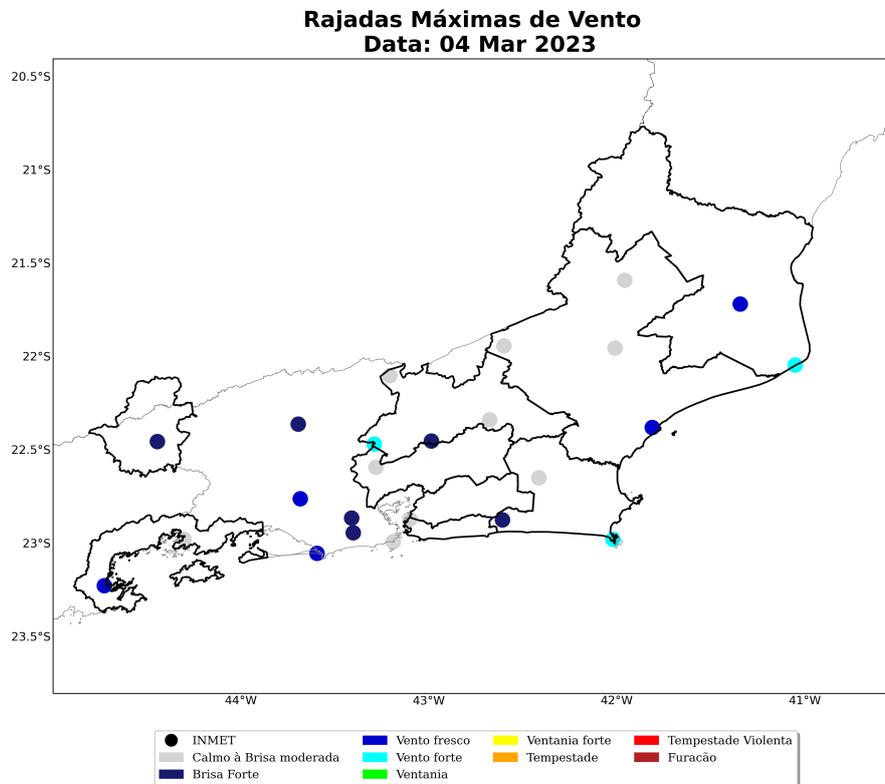
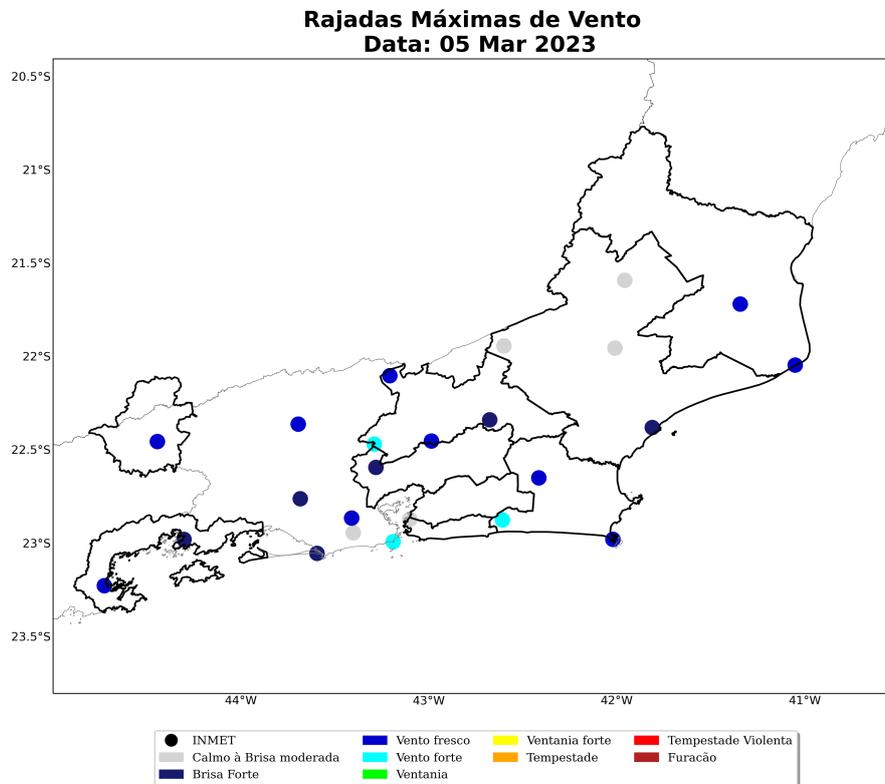
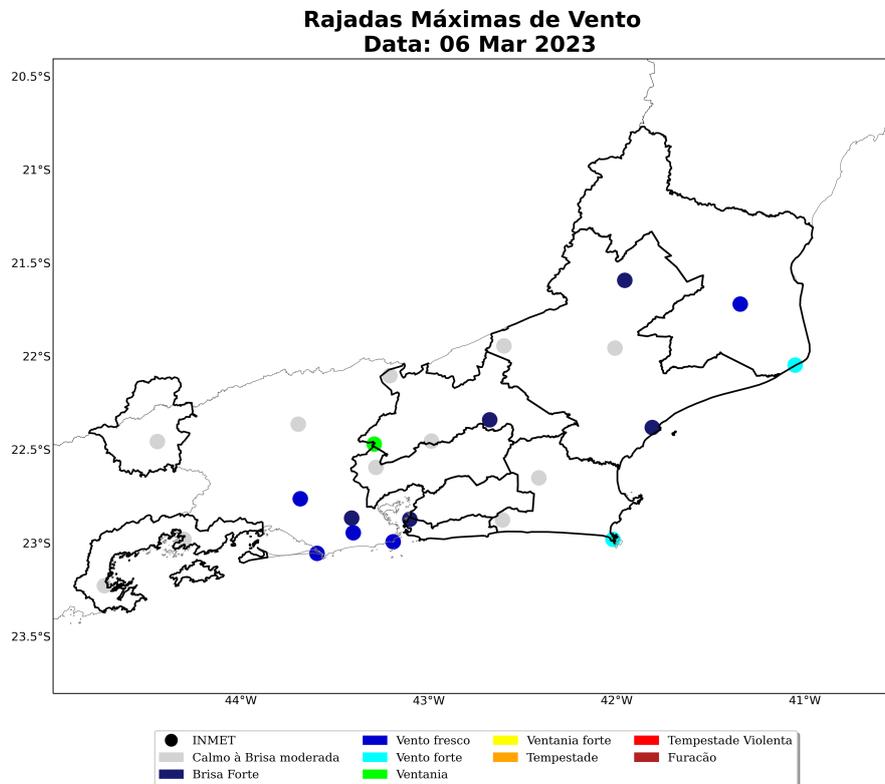
Figura 40: Máxima rajada de vento diária sobre a área de concessão da Enel-RJ para o dia 01 de março, baseado nas estações meteorológicas do INMET.

Figura 41: Máxima rajada de vento diária sobre a área de concessão da Enel-RJ para o dia 02 de março, baseado nas estações meteorológicas do INMET.

Figura 42: Máxima rajada de vento diária sobre a área de concessão da Enel-RJ para o dia 03 de março, baseado nas estações meteorológicas do INMET.

Figura 43: Máxima rajada de vento diária sobre a área de concessão da Enel-RJ para o dia 04 de março, baseado nas estações meteorológicas do INMET.

Figura 44: Máxima rajada de vento diária sobre a área de concessão da Enel-RJ para o dia 05 de março, baseado nas estações meteorológicas do INMET.

Figura 45: Máxima rajada de vento diária sobre a área de concessão da Enel-RJ para o dia 06 de março, baseado nas estações meteorológicas do INMET.

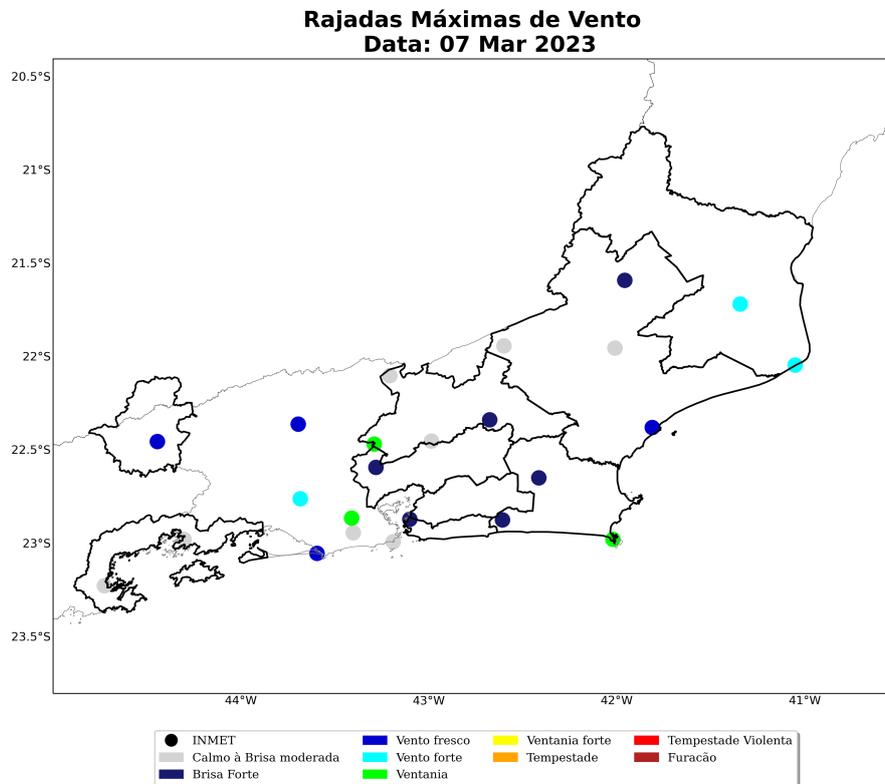
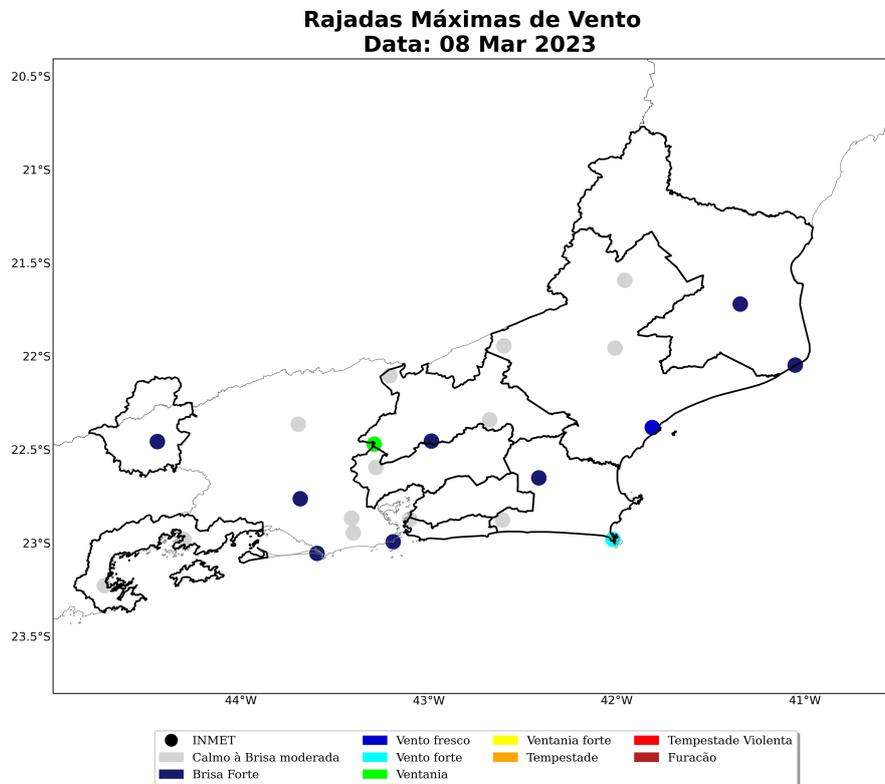
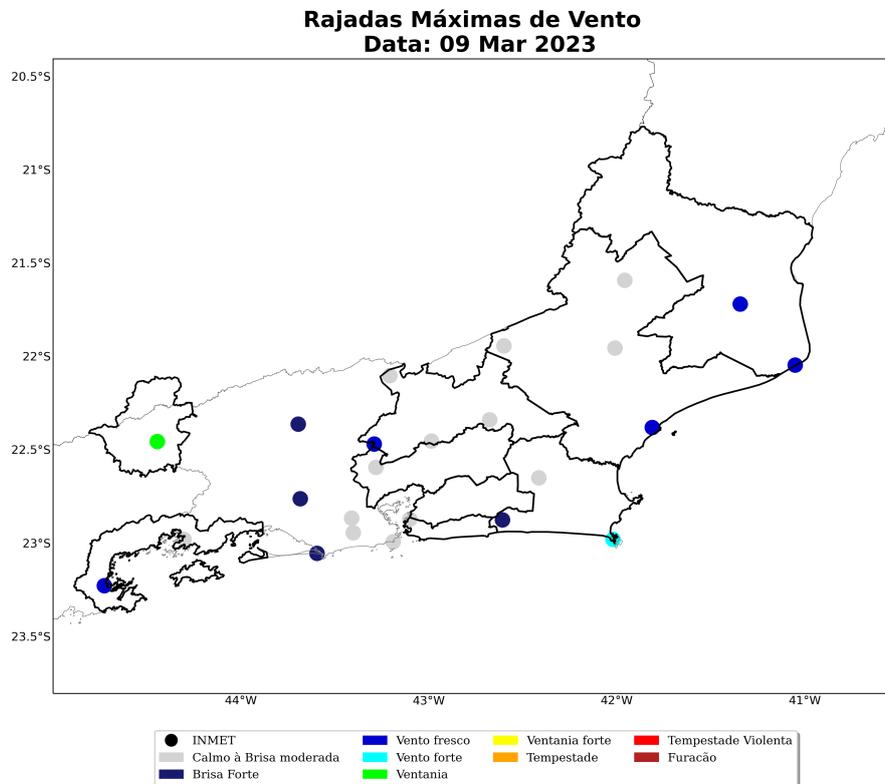
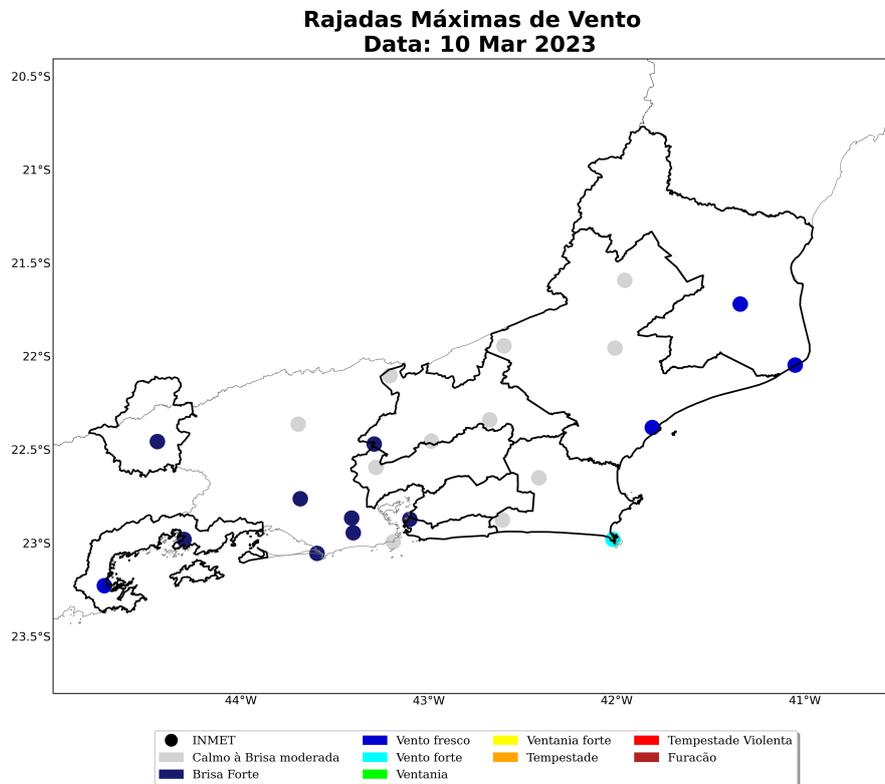
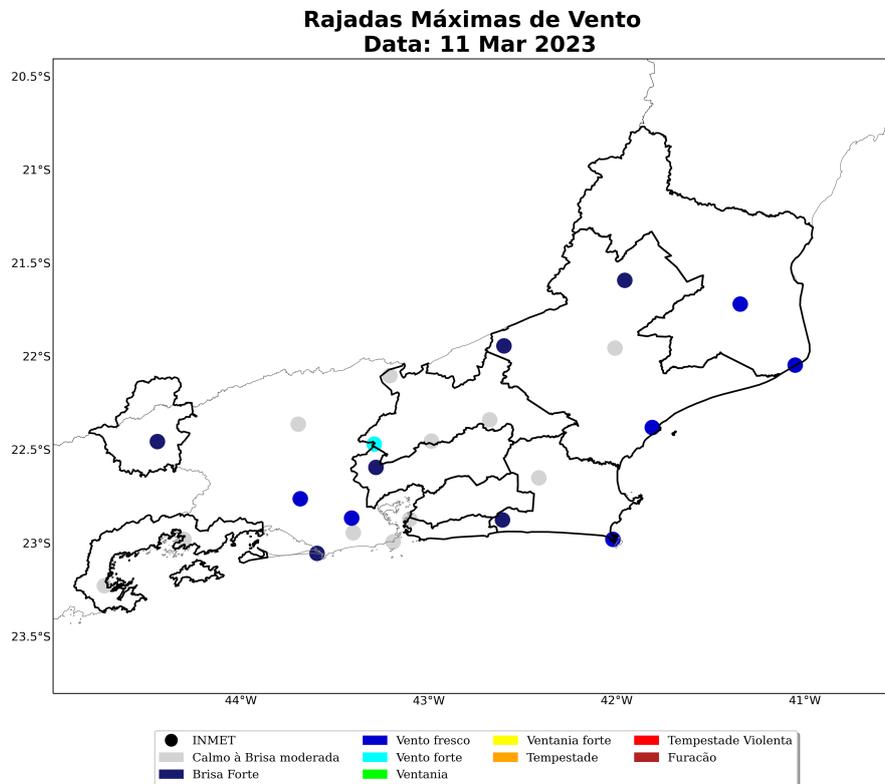
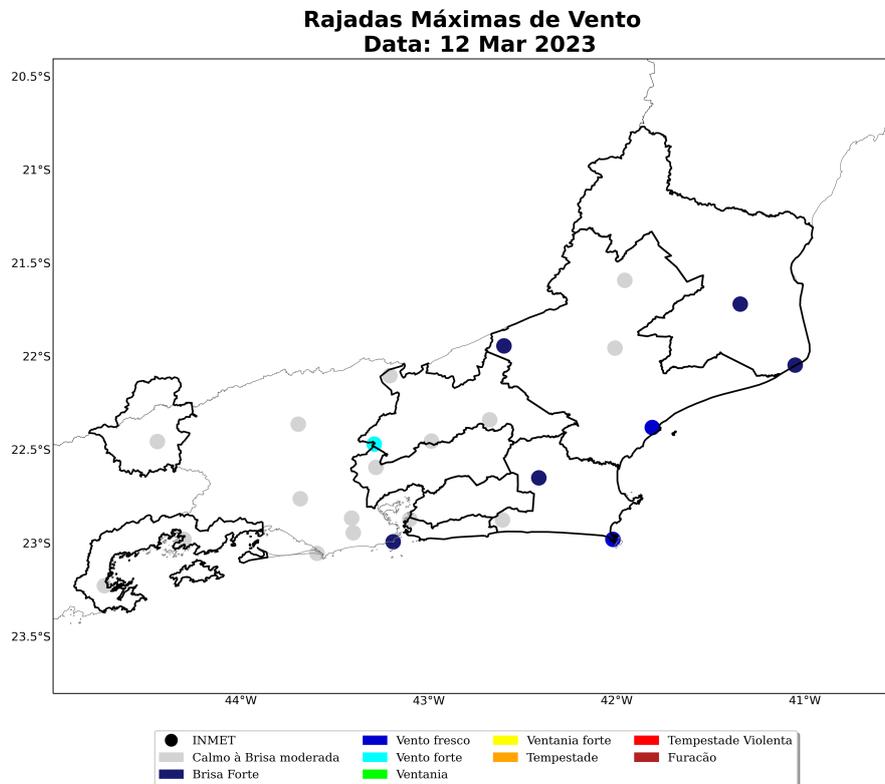
Figura 46: Máxima rajada de vento diária sobre a área de concessão da Enel-RJ para o dia 07 de março, baseado nas estações meteorológicas do INMET.

Figura 47: Máxima rajada de vento diária sobre a área de concessão da Enel-RJ para o dia 08 de março, baseado nas estações meteorológicas do INMET.

Figura 48: Máxima rajada de vento diária sobre a área de concessão da Enel-RJ para o dia 09 de março, baseado nas estações meteorológicas do INMET.

Figura 49: Máxima rajada de vento diária sobre a área de concessão da Enel-RJ para o dia 10 de março, baseado nas estações meteorológicas do INMET.

Figura 50: Máxima rajada de vento diária sobre a área de concessão da Enel-RJ para o dia 11 de março, baseado nas estações meteorológicas do INMET.

Figura 51: Máxima rajada de vento diária sobre a área de concessão da Enel-RJ para o dia 12 de março, baseado nas estações meteorológicas do INMET.
