Relatório de Evento em Situação de Emergência - ISE

ISE 13 - 08/2023 – RJ

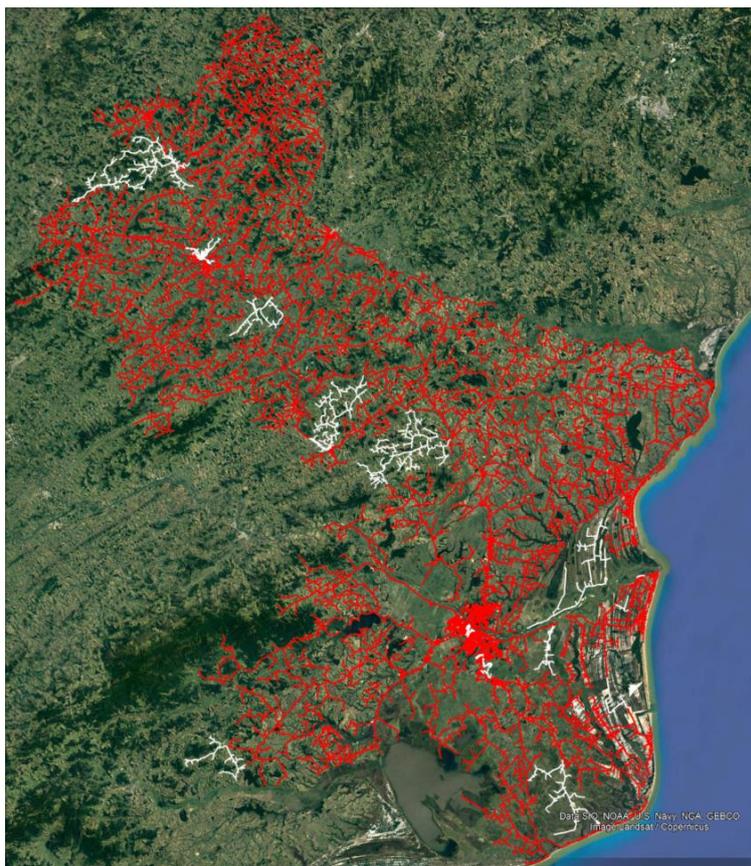
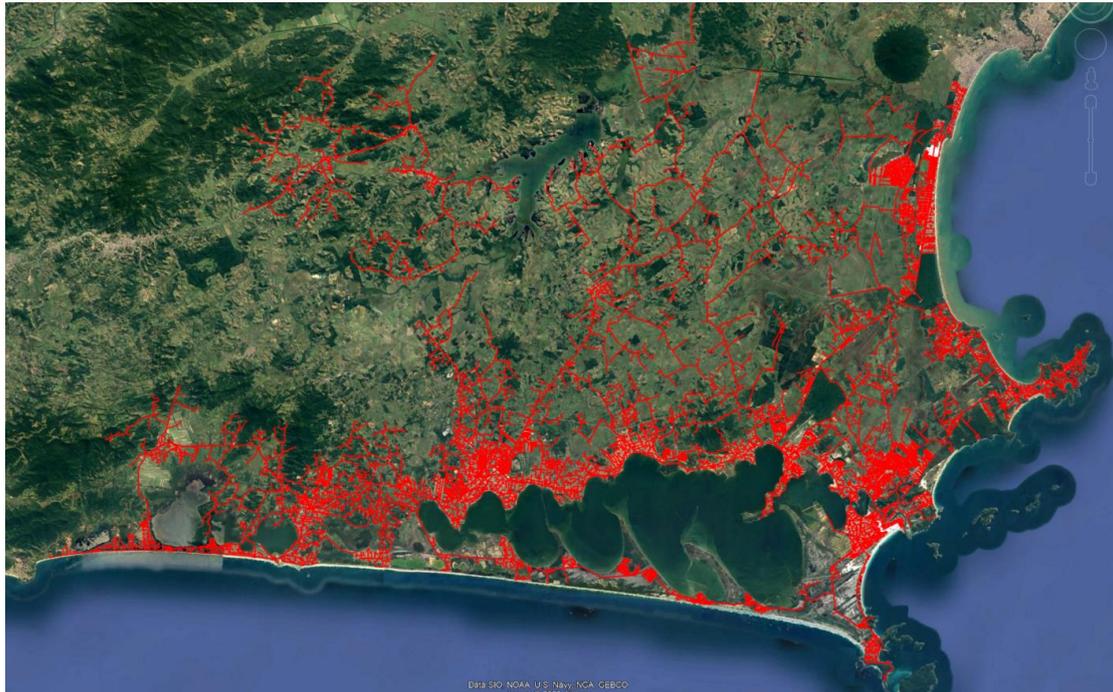
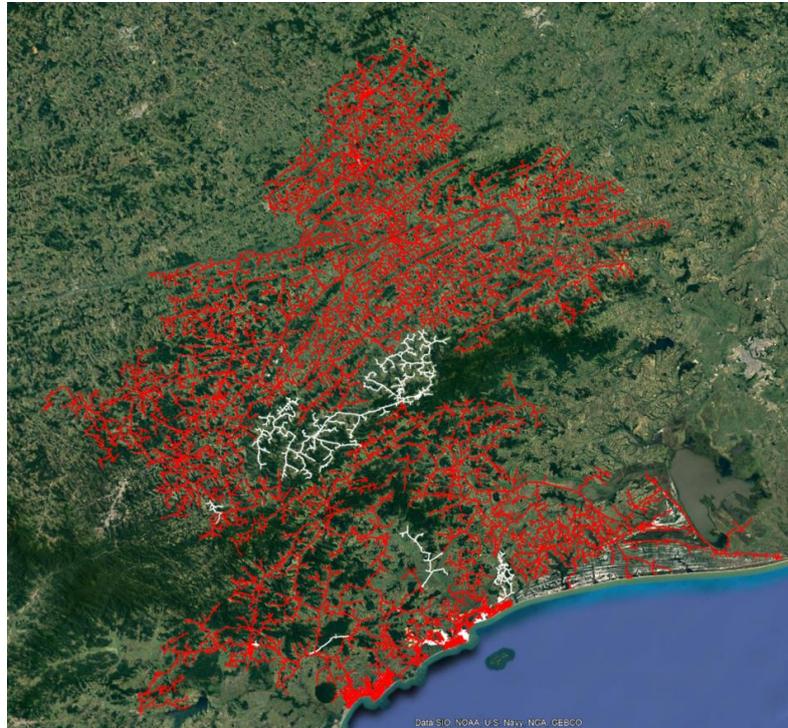
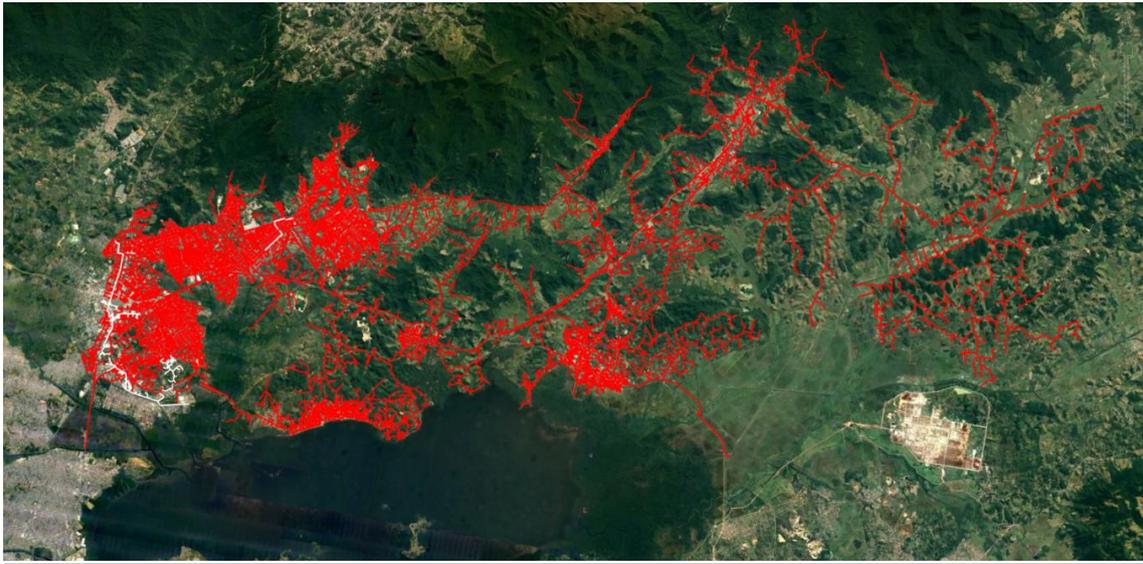
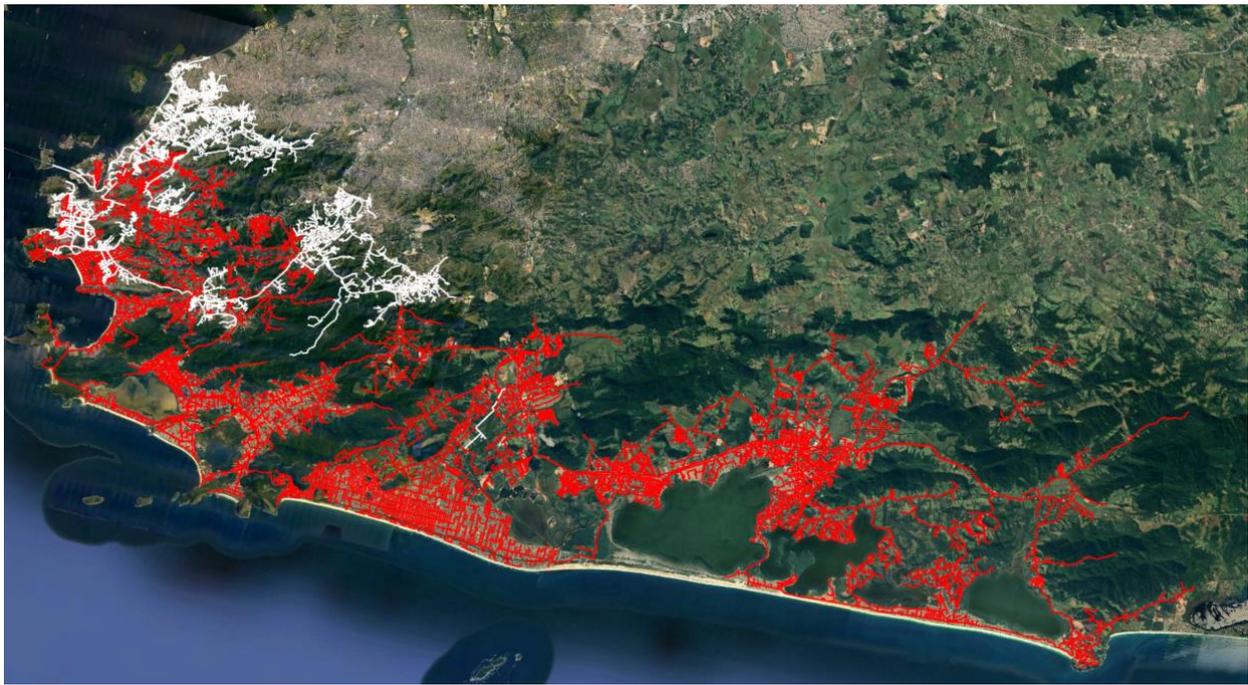
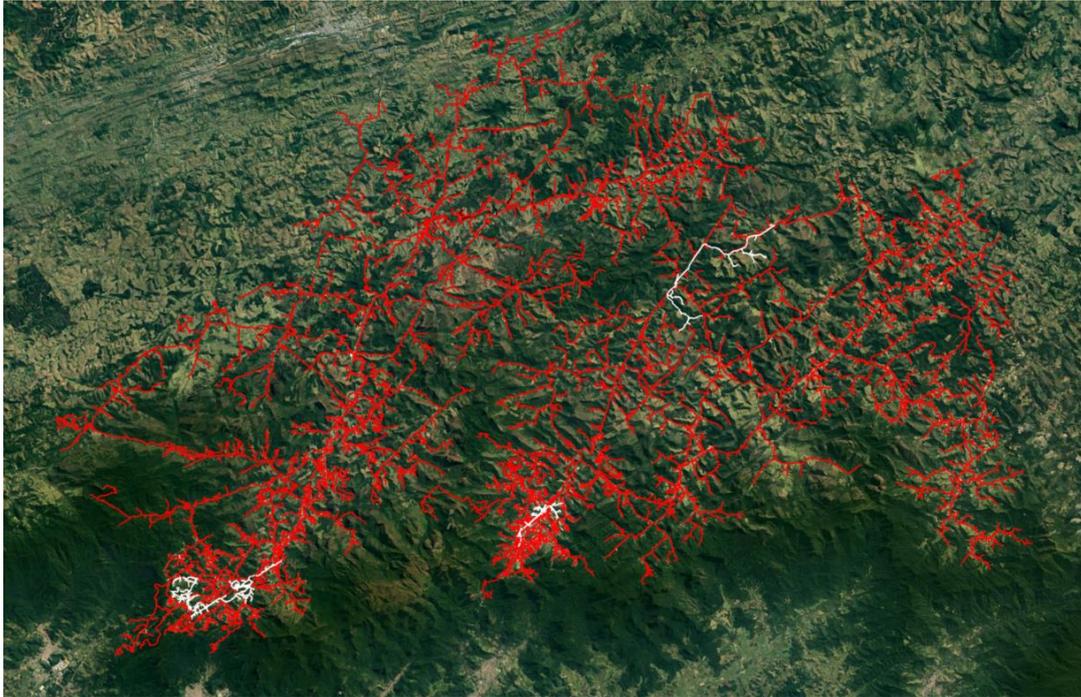
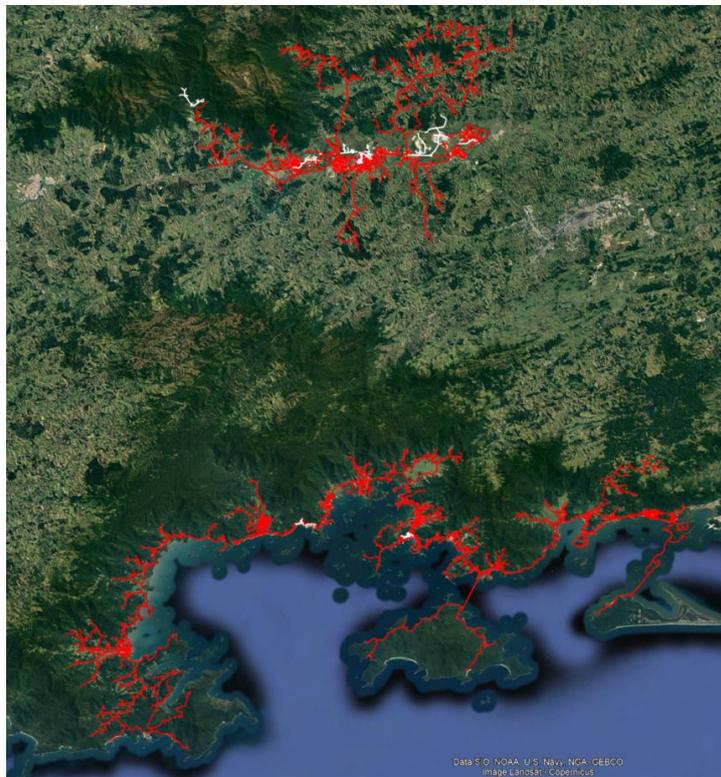
Figura 1 – Mapas geolétricos das regionais afetadas

Conforme destacado anteriormente, o evento ISE 13 - 08/2023 – RJ causou diversos impactos na rede de distribuição de energia elétrica, assim como, na operação de restabelecimento de energia nos locais afetados. Para demonstrar a dimensão do impacto observado pela Enel RJ, apresenta-se abaixo os mapas geolétricos das regionais afetadas.

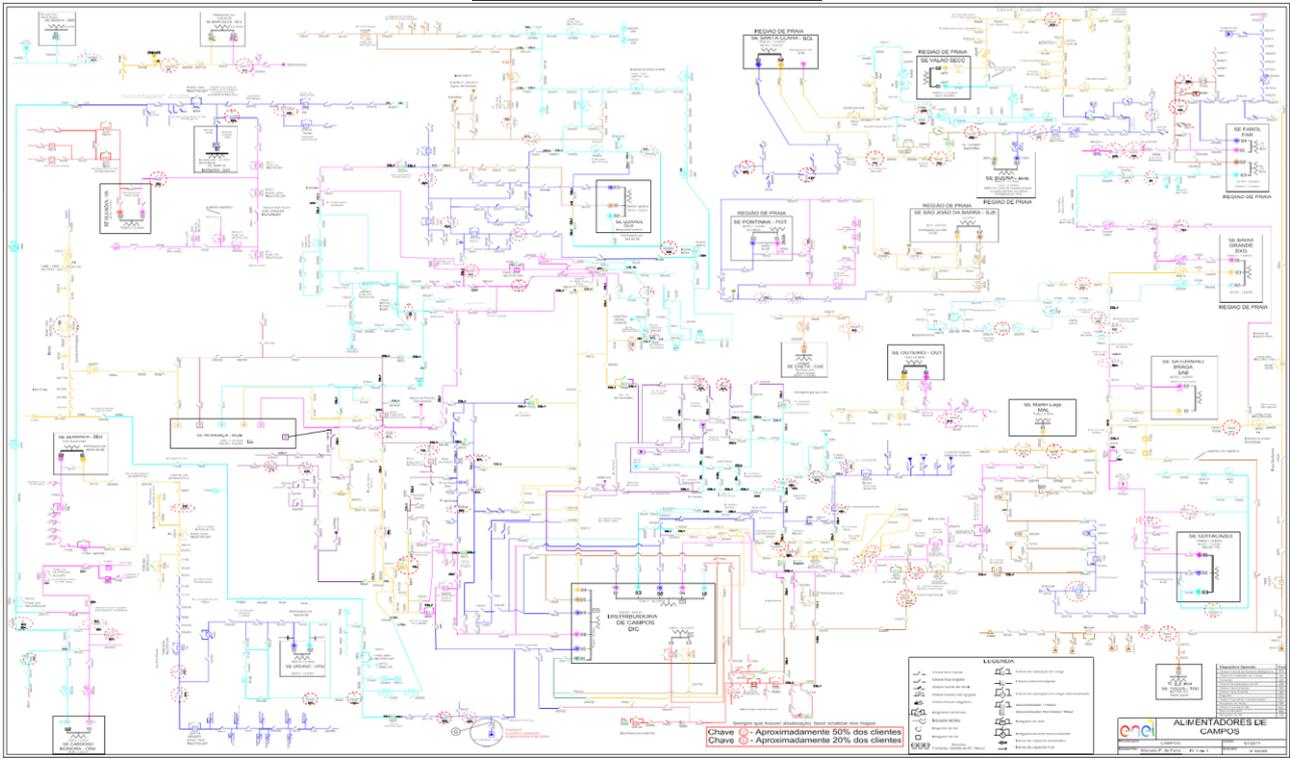
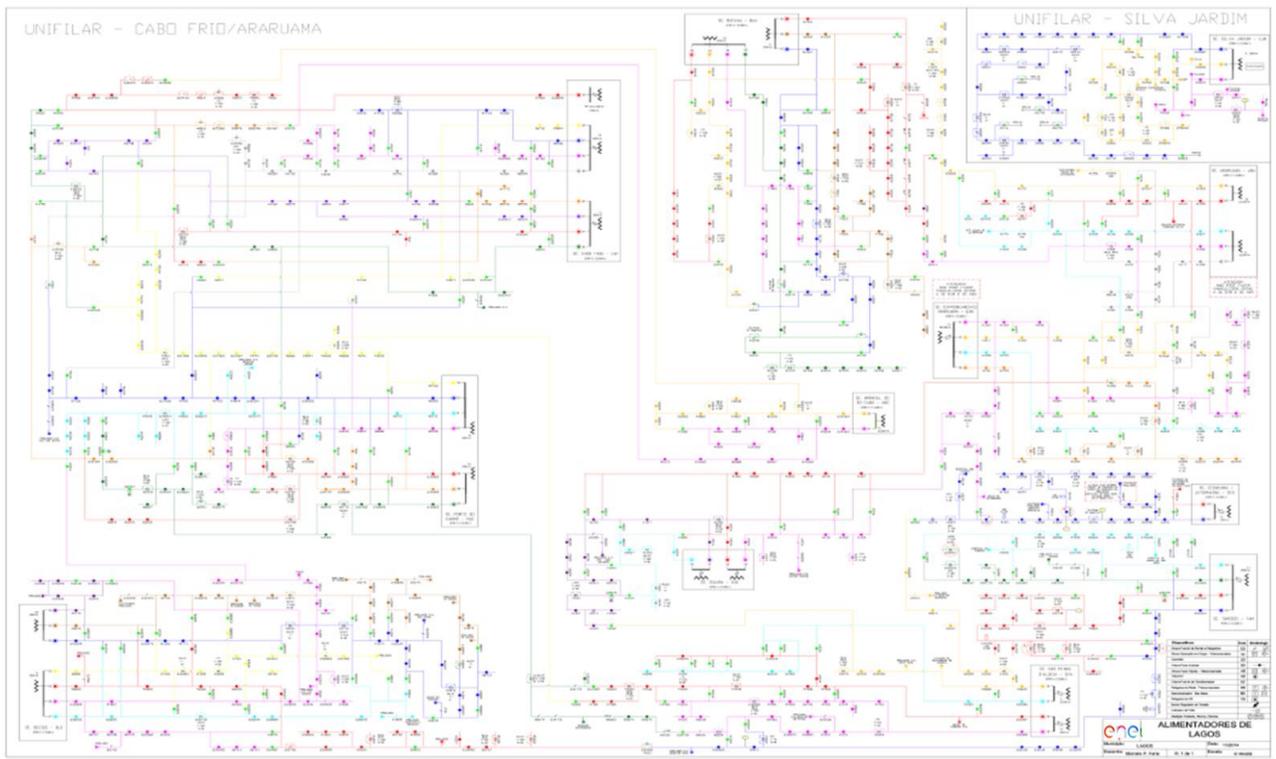
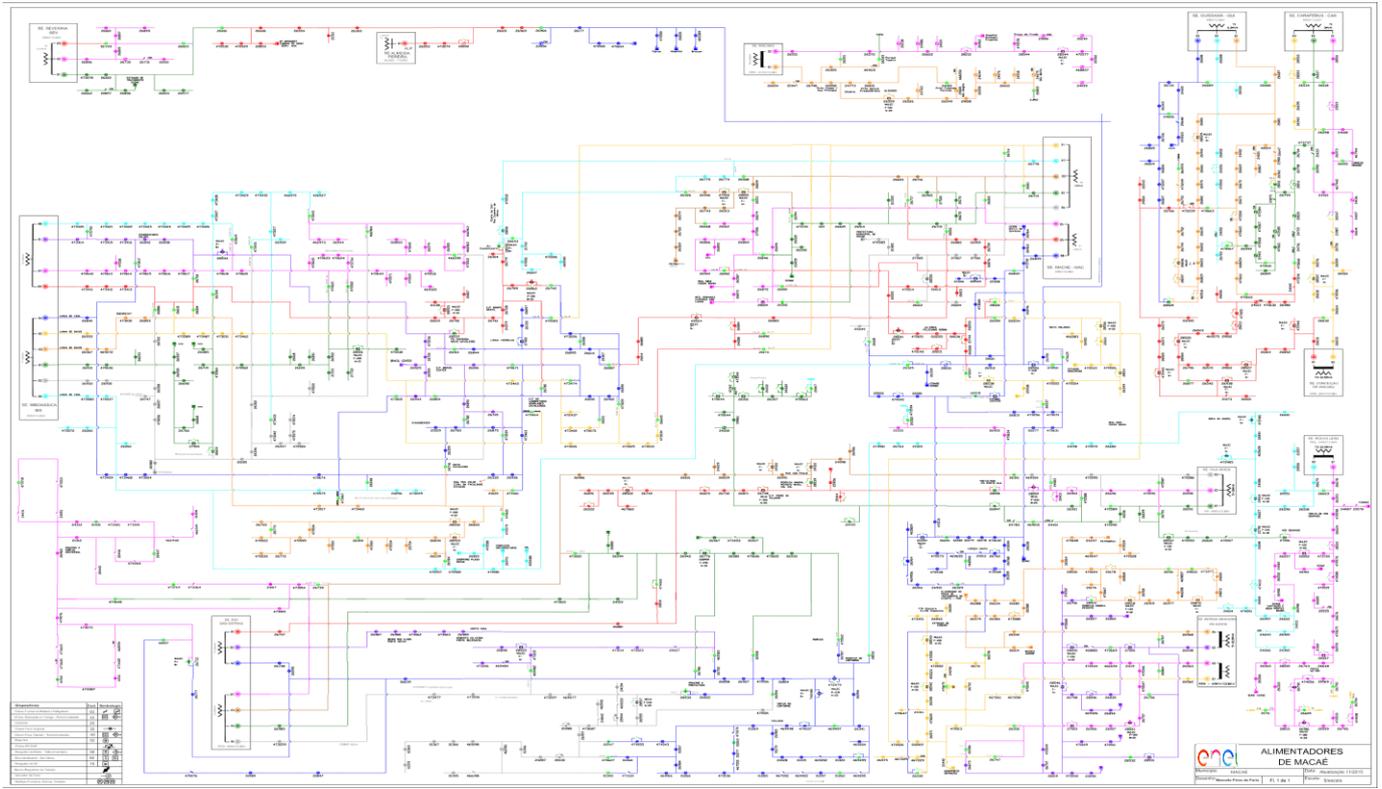
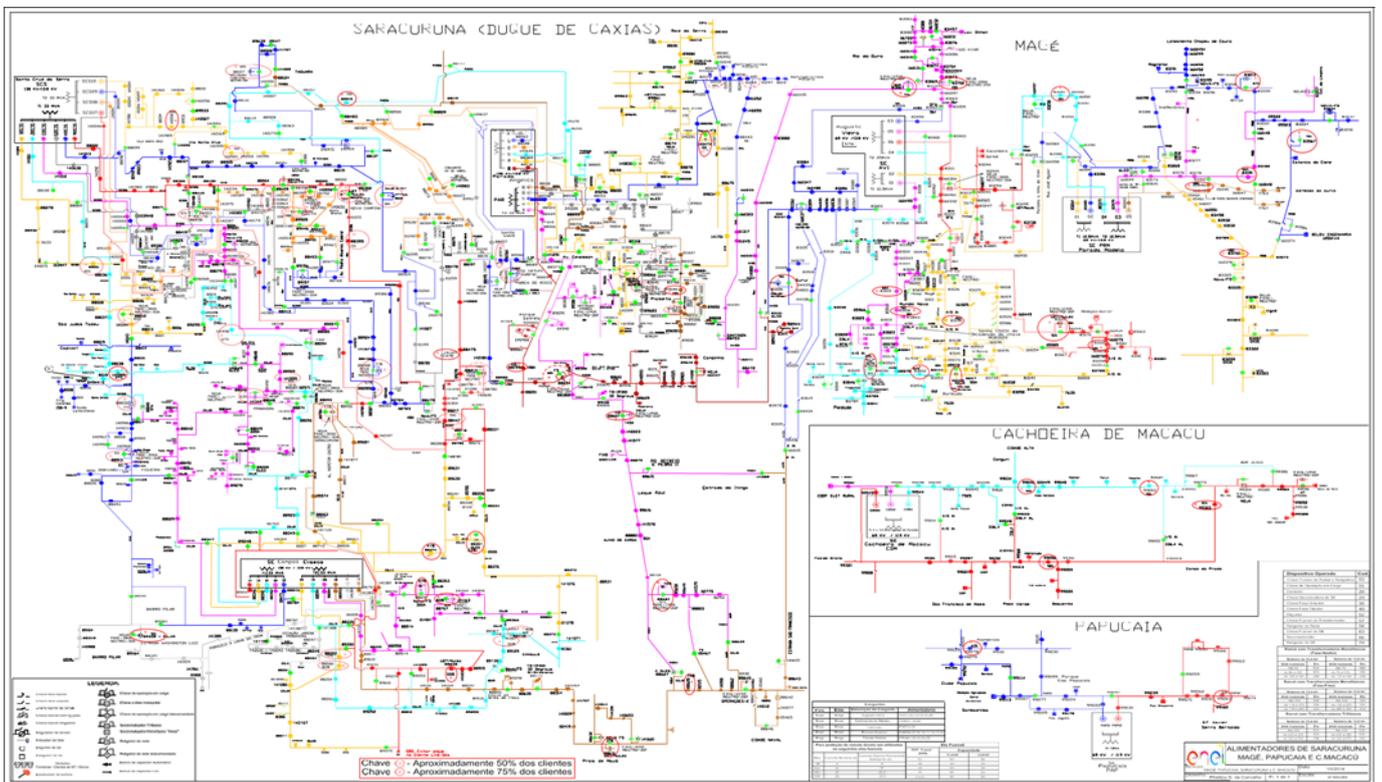
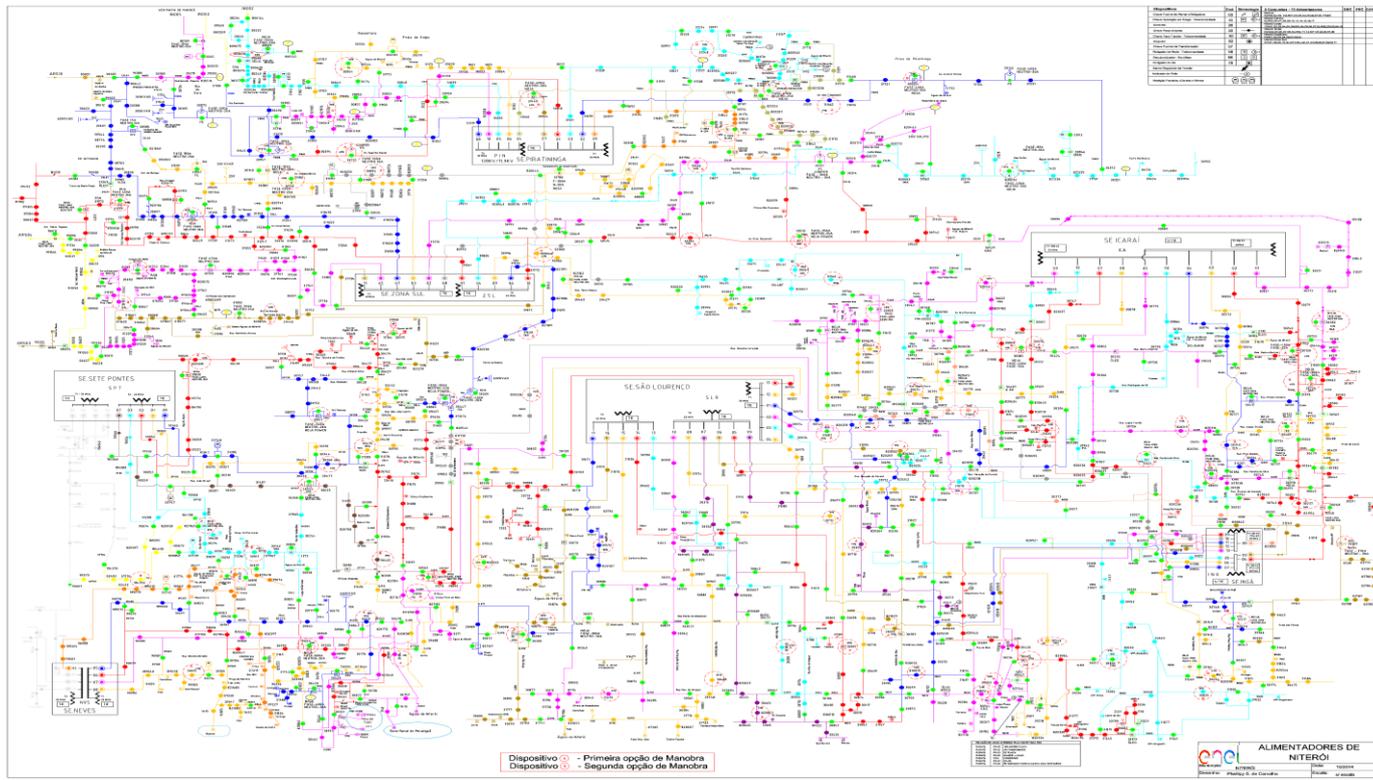
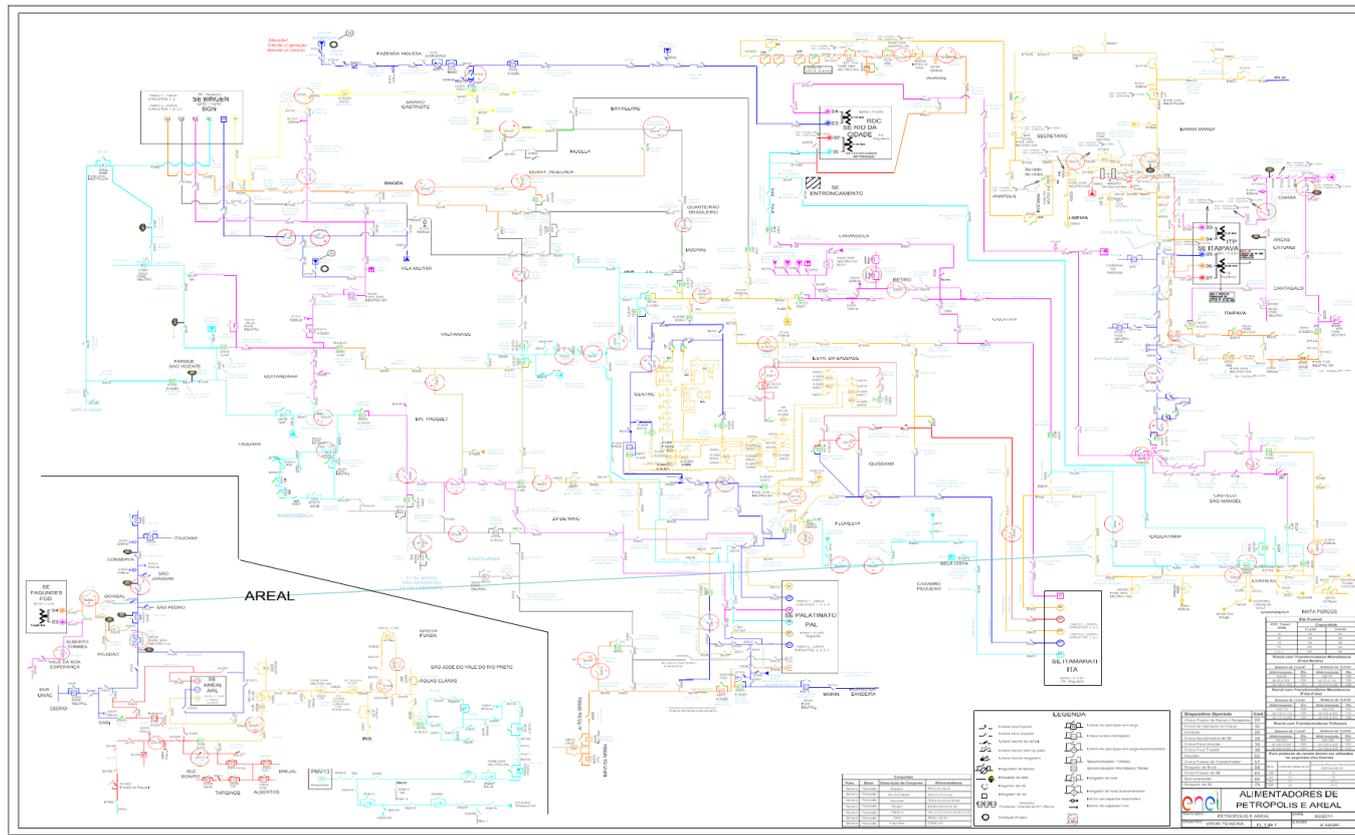
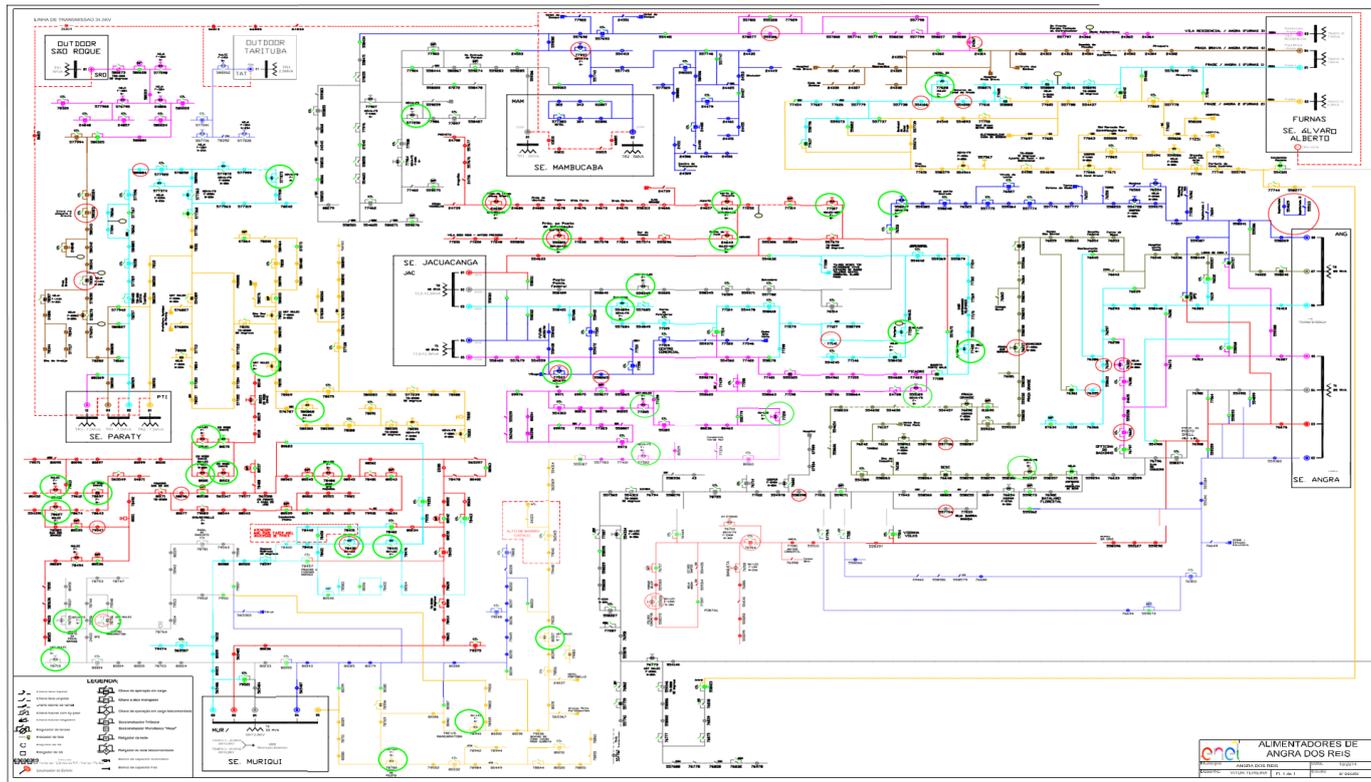
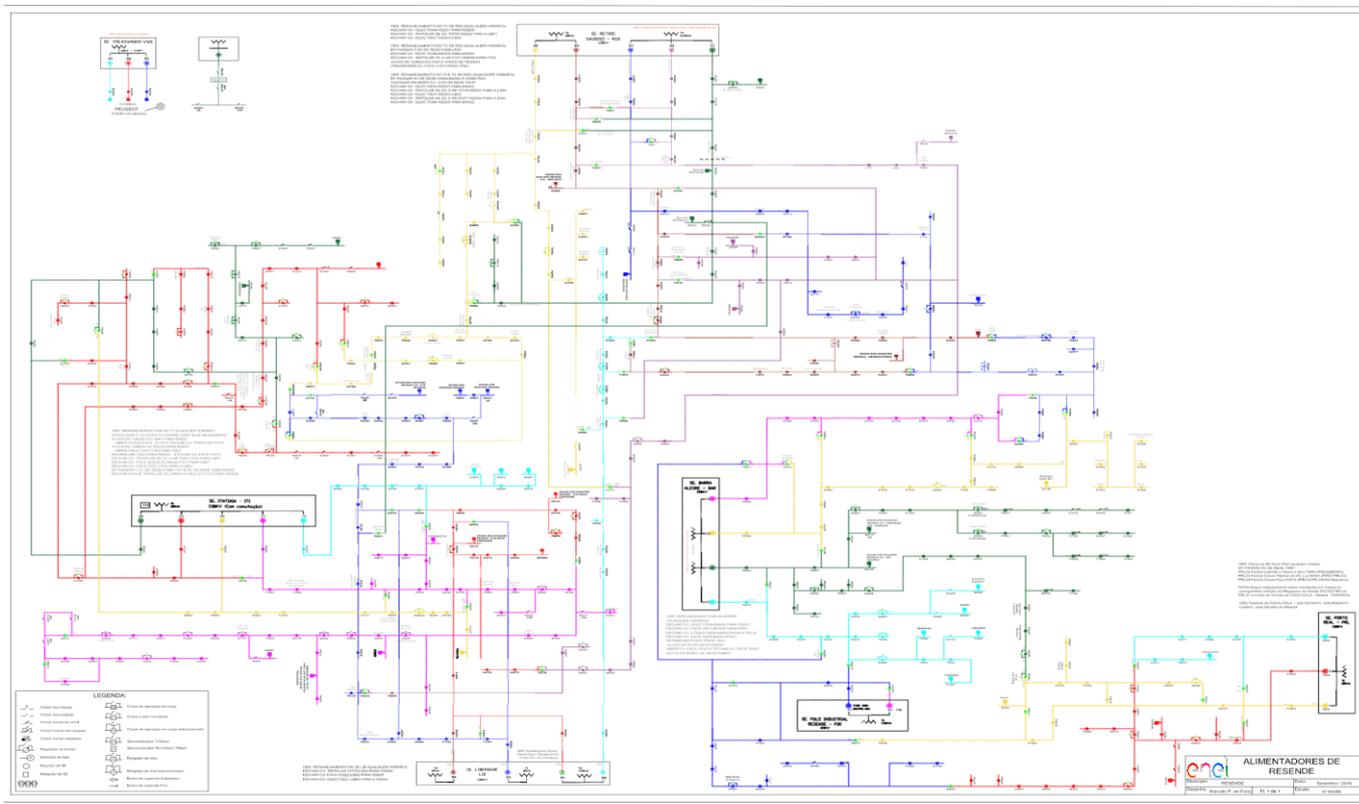
Figura 2 – Diagrama unifilar das regionais afetadas

Além do mapa geolétrico apresentado anteriormente, segue ainda abaixo o diagrama unifilar da Enel RJ onde estão representadas todas as subestações relativas à Área de Concessão e a forma que estão conectadas ao sistema elétrico.

Devido a dimensão do sistema elétrico na Área de Concessão da Enel RJ e, conseqüentemente dificuldades quanto à escala e resolução das imagens, não é possível se demonstrar graficamente todos os elementos com riqueza de detalhes, contudo, a listagem das subestações e municípios afetados, pode ser consultada nas tabelas 4 e 5.

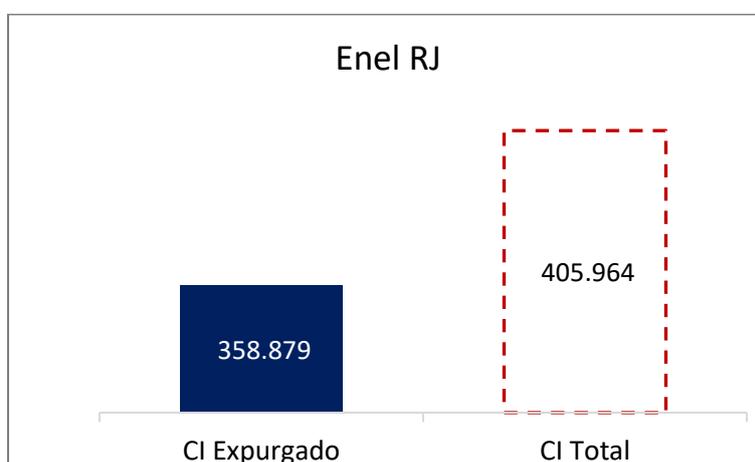
Figura 3 – CI Expurgado do evento x CI Total

Na figura acima, a barra azul representa a quantidade de clientes interrompidos expurgada pelo evento e a barra em linha vermelha tracejada, a quantidade de clientes totais interrompidos simultaneamente no período do evento.

Observa-se que, o CI acumulado expurgado, resultante da somatória dos clientes interrompidos decorrente do evento, resultou em um montante de 358.879 (88% dos clientes interrompidos totais nesse período).

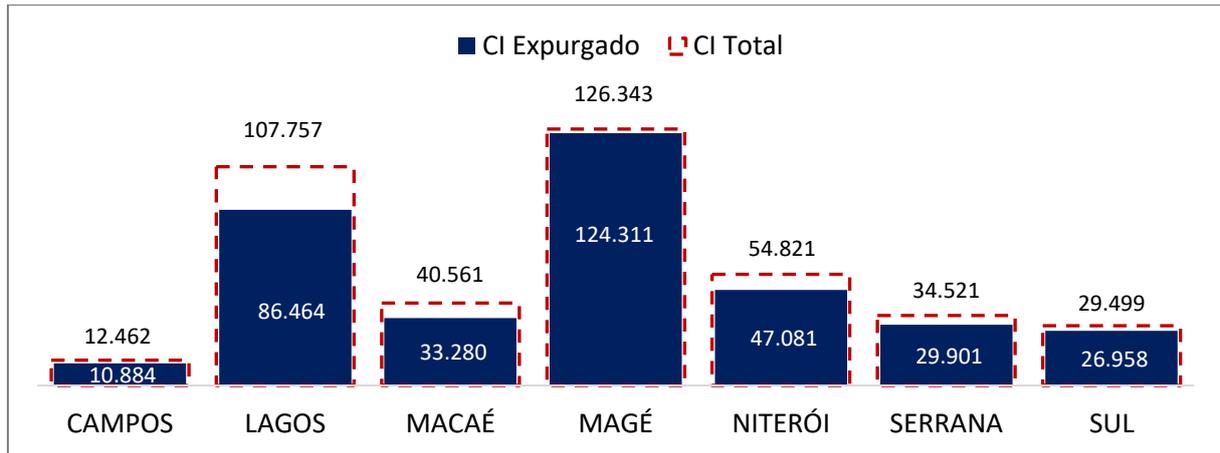
Figura 4 – CI Expurgado do evento x CI Total por Regional

As Regionais Lagos e Magé foram as mais afetadas, representando 59% (210.775 clientes interrompidos) da quantidade de CI expurgada total no evento.

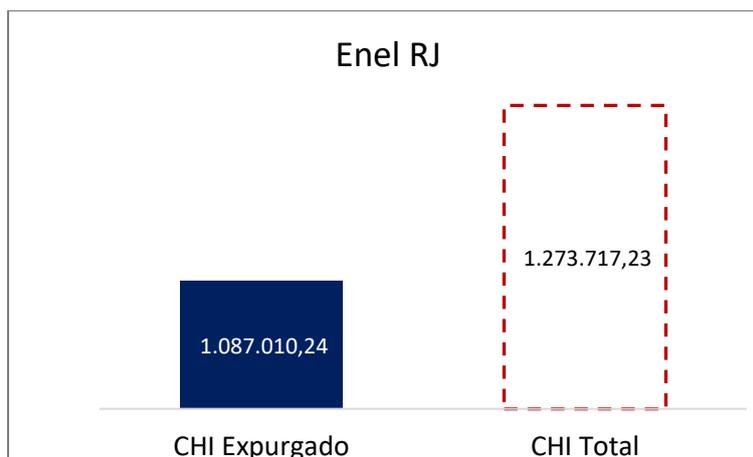
Figura 5 – CHI Expurgado do evento x CHI Total

Em termos de Consumidor Hora Interrompido – CHI, a figura abaixo representa o impacto do evento. O CHI acumulado expurgado, resultante da somatória das interrupções decorrentes do evento, foi de 1.087.010,24 CHI (85% do CHI Total no período). A barra azul, representa a quantidade de consumidor hora interrompido expurgada e a barra em linha vermelha tracejada, a quantidade total de consumidor hora interrompido simultaneamente no período do evento.

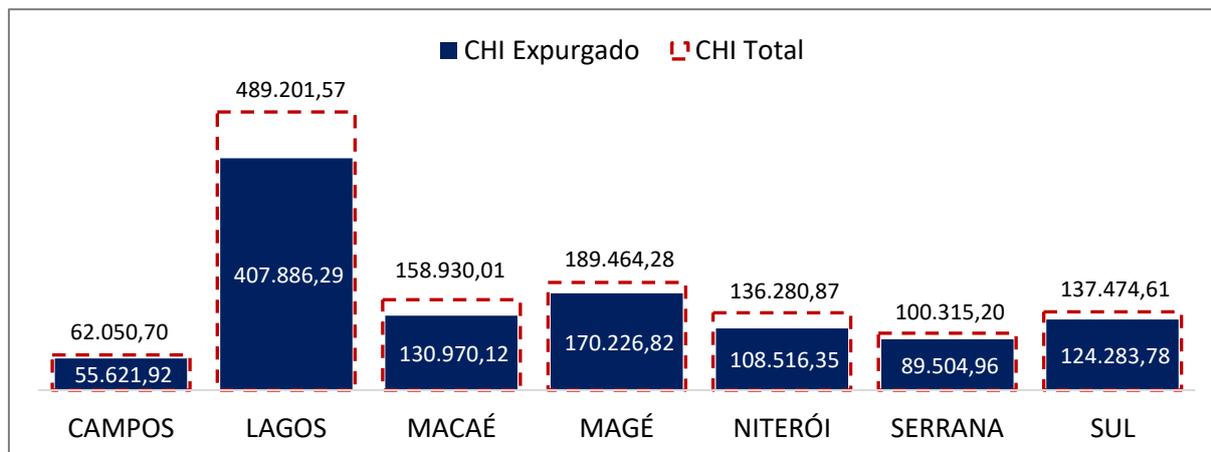
Figura 6 – CHI Expurgado do evento x CHI Total por Regional

A Regional Lagos foi a que sofreu o maior impacto, representando 38% (407.886,29CHI) da quantidade de CHI expurgada total durante o evento.

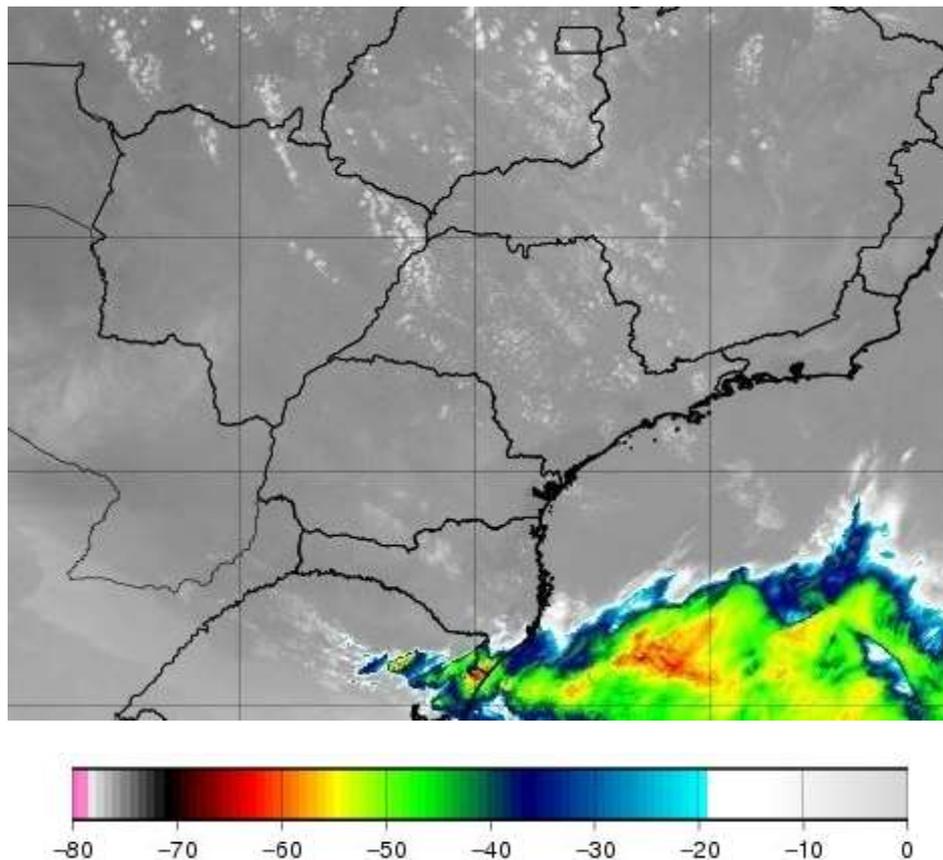
Figura 1 - Imagem de satélite no infravermelho com realce do satélite GOES-16 às 21:00 UT do dia 23/08/2023. As cores indicam diferentes temperaturas dos topos das nuvens.

Diferentes cores na imagem nas Figuras 1 referem-se a diferentes temperaturas de topo das nuvens, conforme indicado na figura, e equivalem a diferentes altitudes. Quanto menor a temperatura de topo, isto é, mais negativa, mais alta é o topo da nuvem.

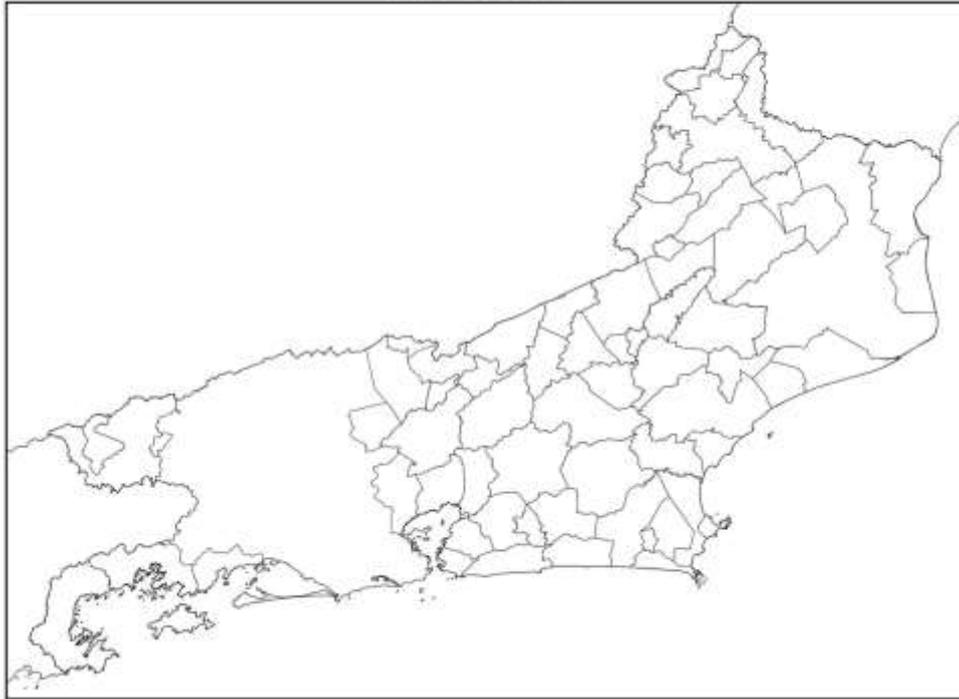
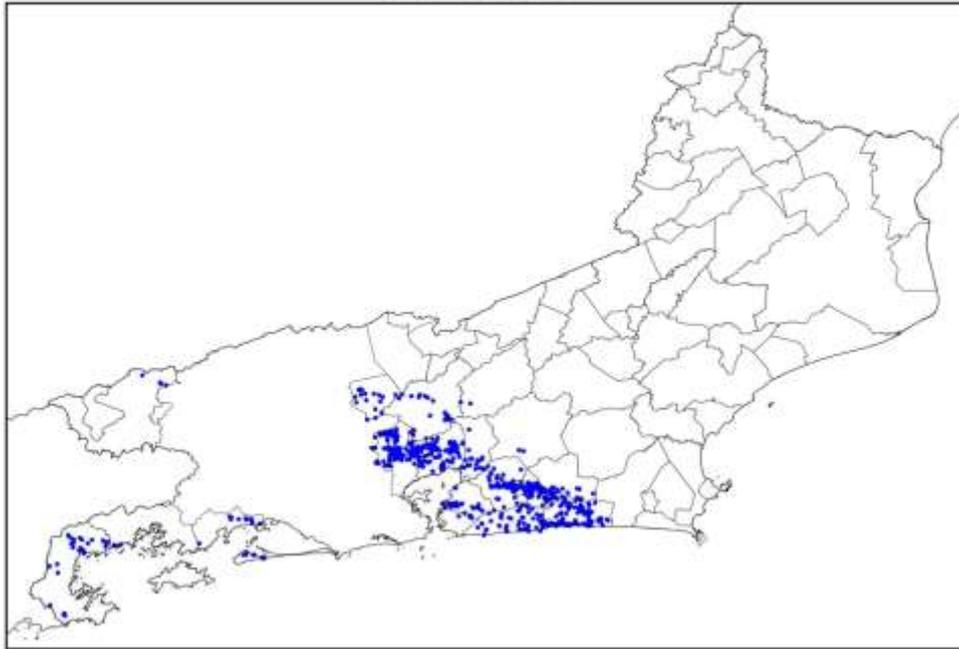
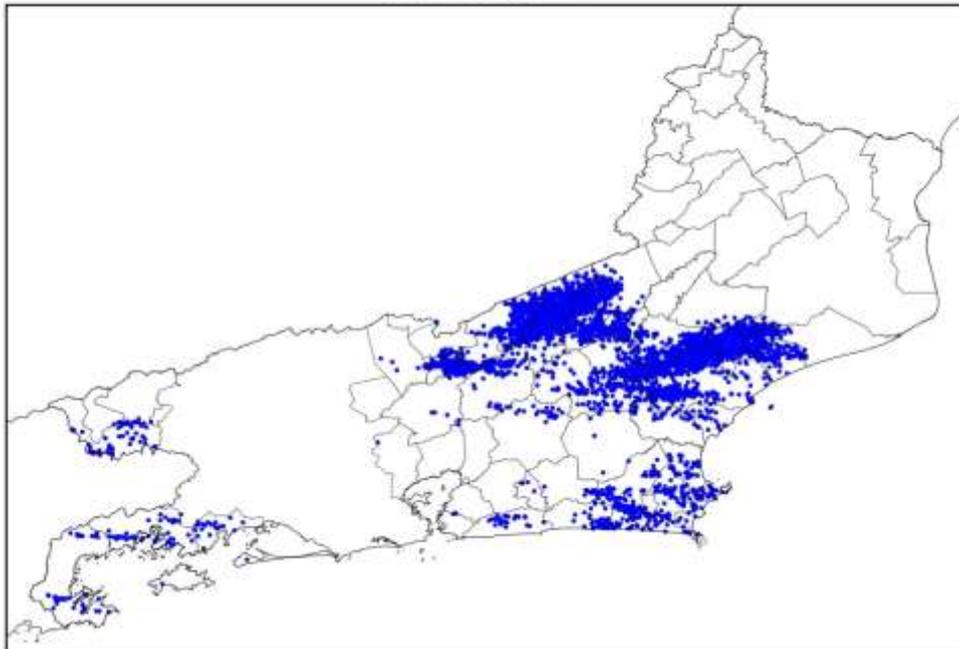
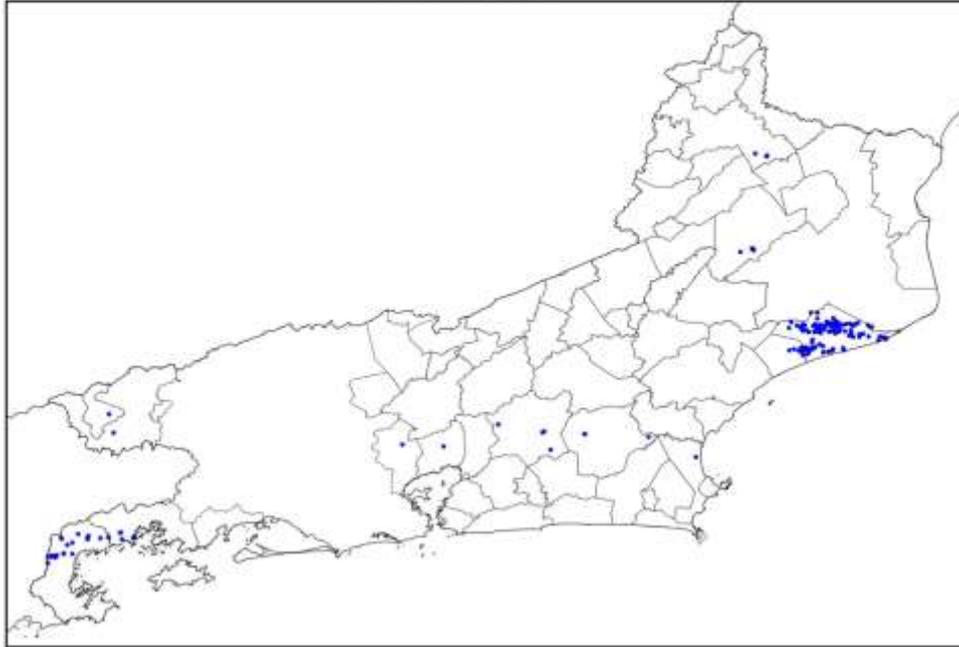
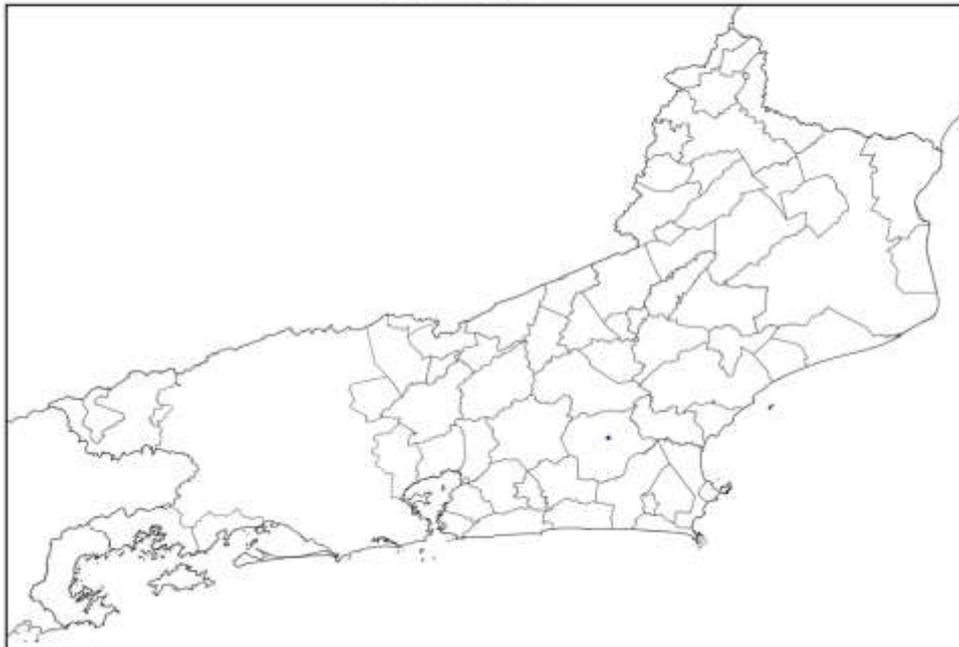
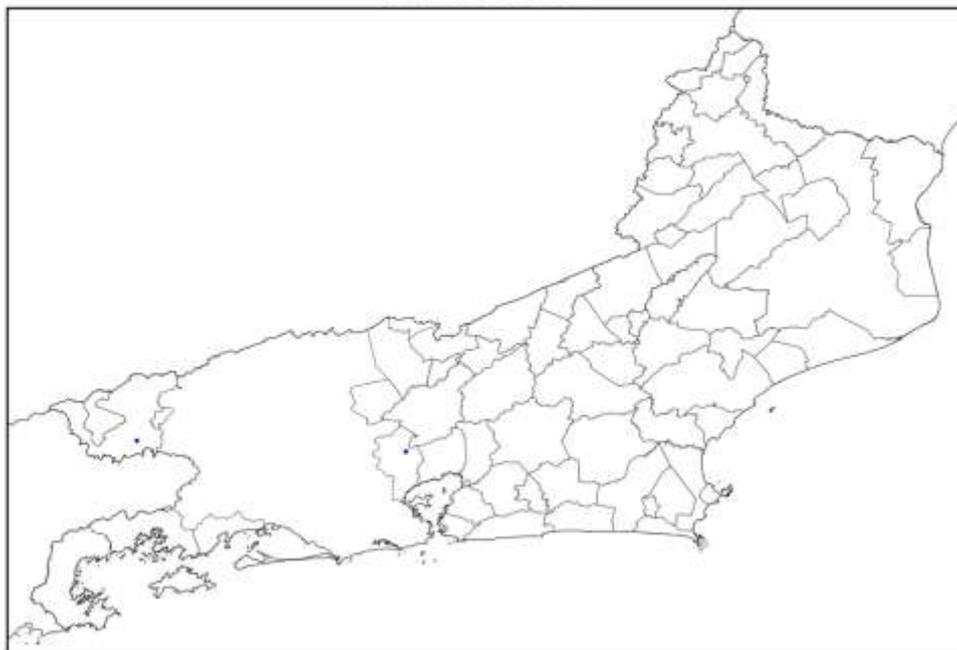
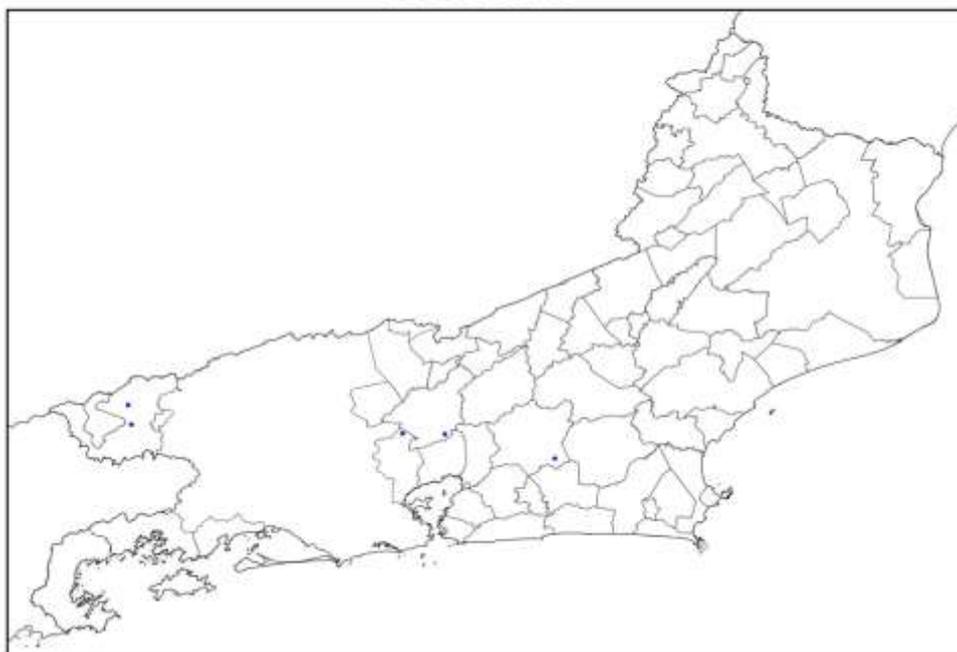
A abrangência da tempestade pode ser avaliada pela ocorrência de descargas atmosféricas (Figura 2), chuvas (Figura 3) e rajadas de vento (Figura 4).

Figura 2 – Mapas de descargas atmosféricas para os días: (a) 23/08; (b) 24/08; (c) 25/08; (d) 26/08; (e) 27/08; (f) 28/09; e (g) 29/08.
