Relatório de Evento em Situação de Emergência - ISE

ISE 13 - 08/2023 – RJ

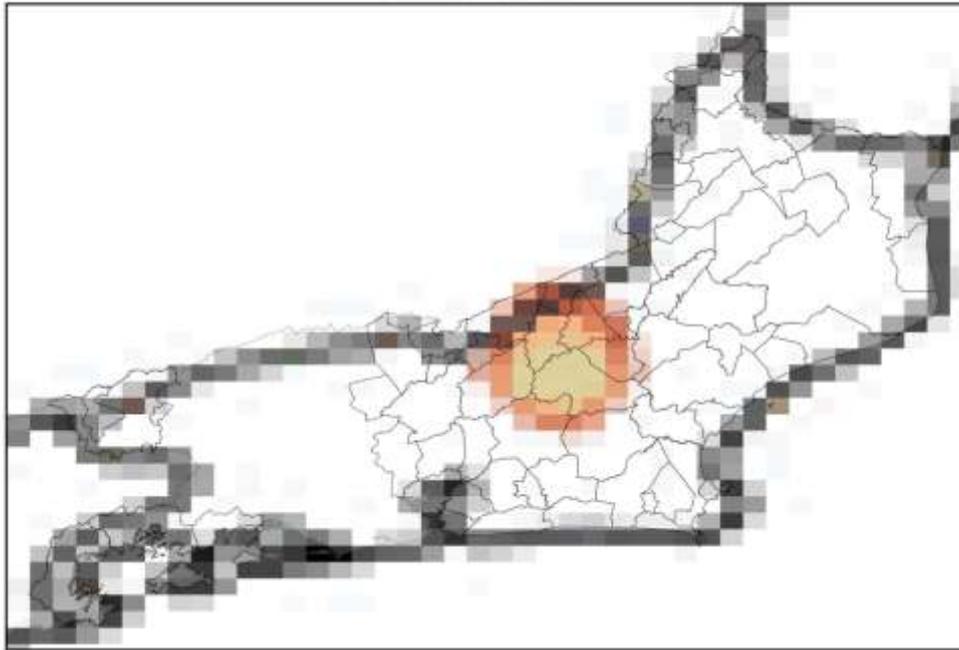
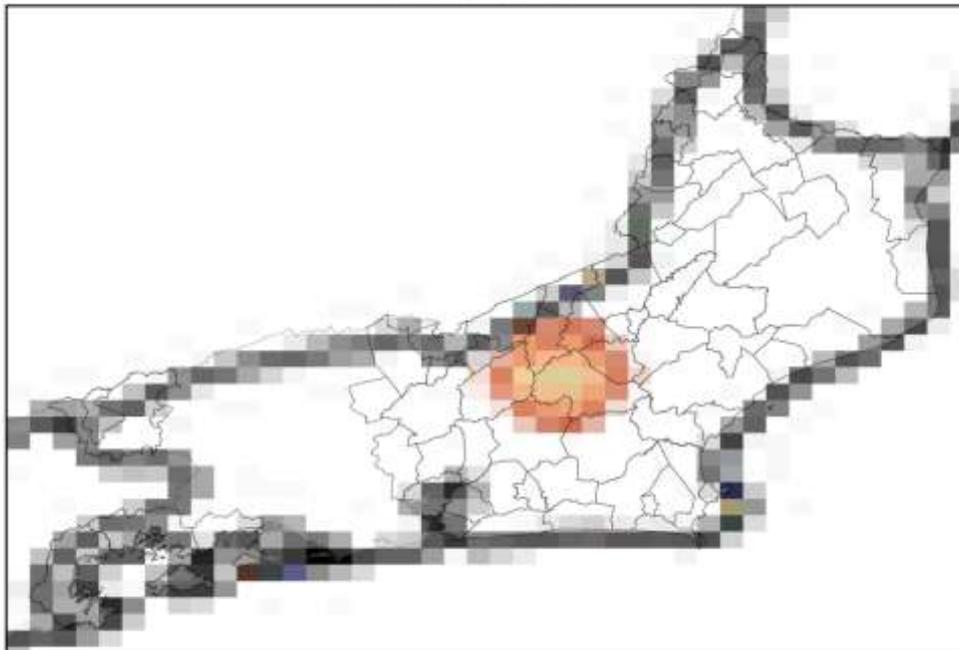
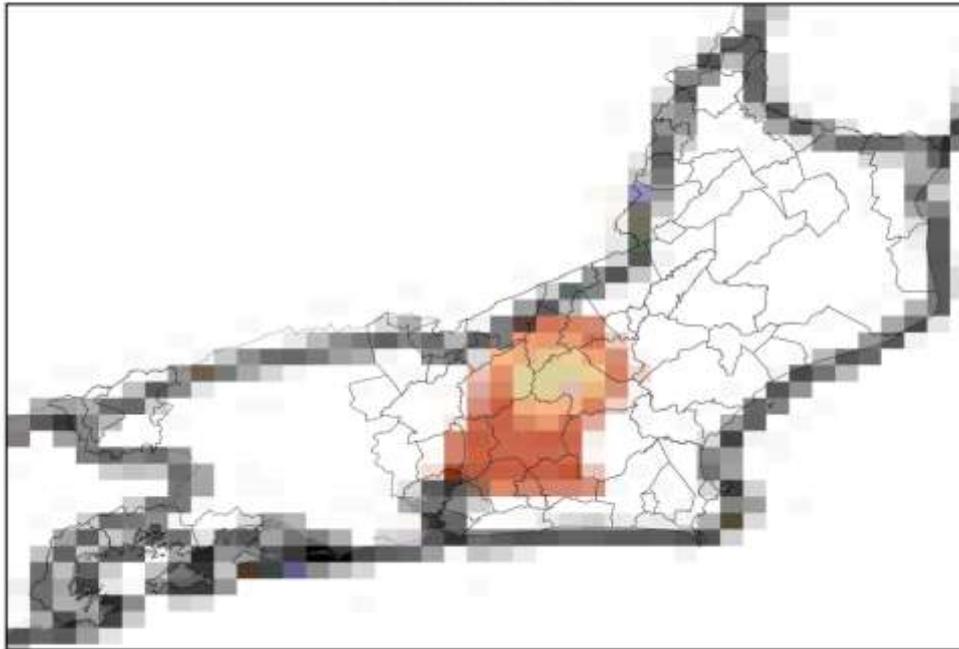
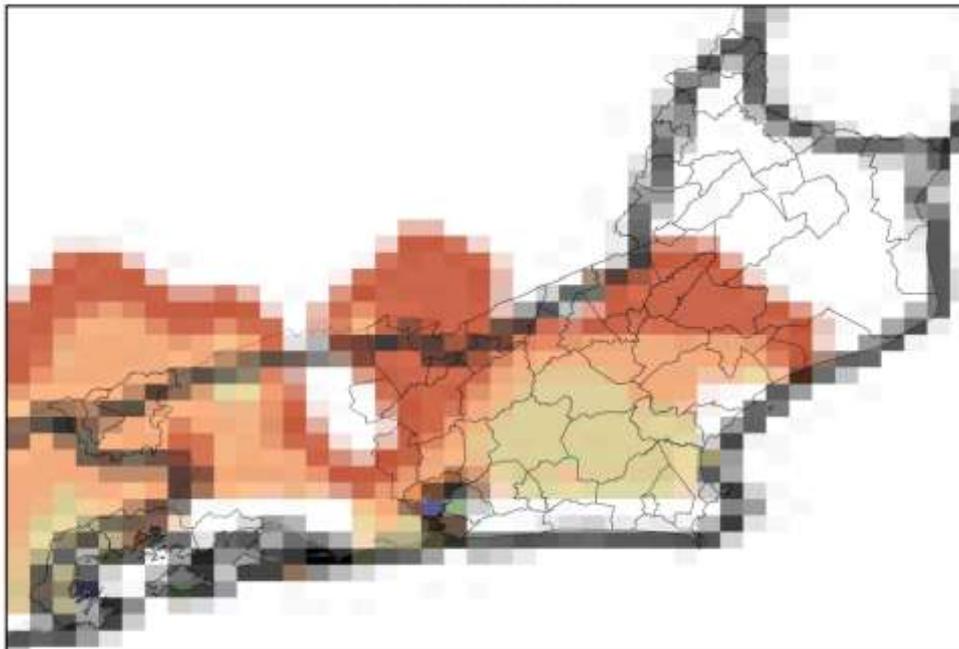
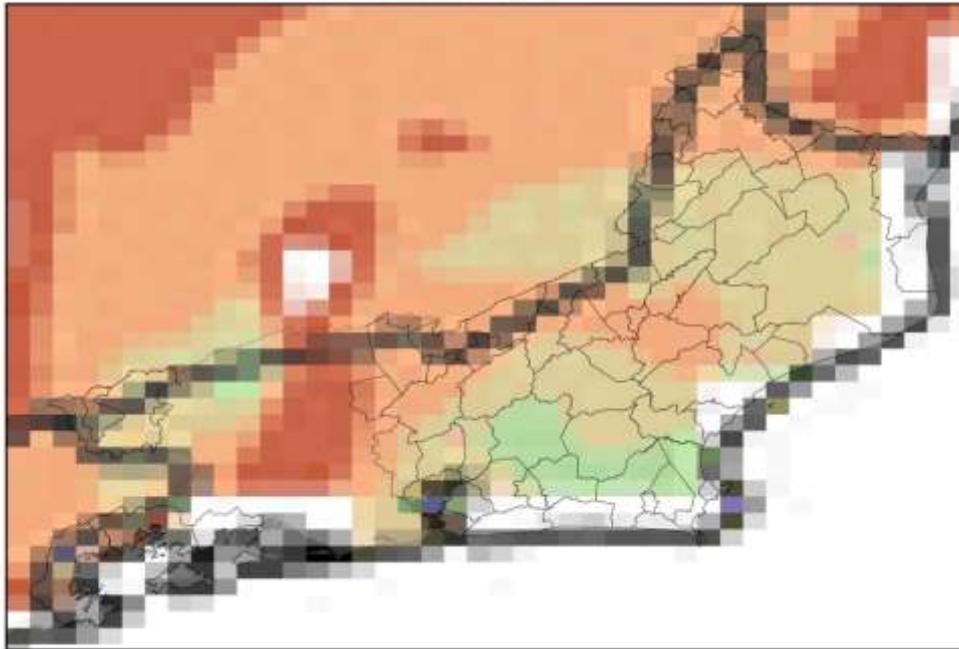
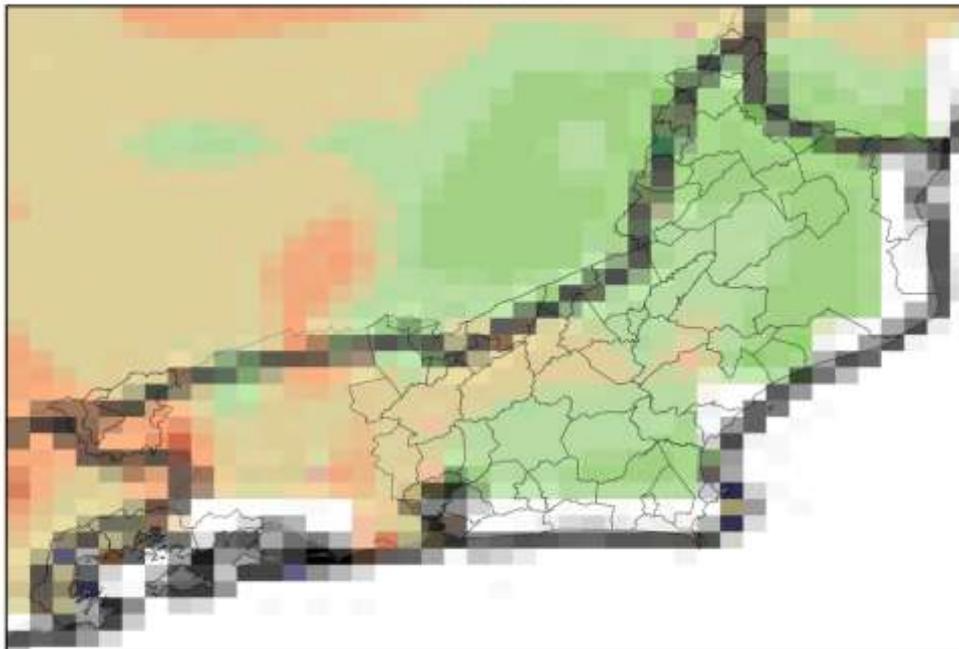
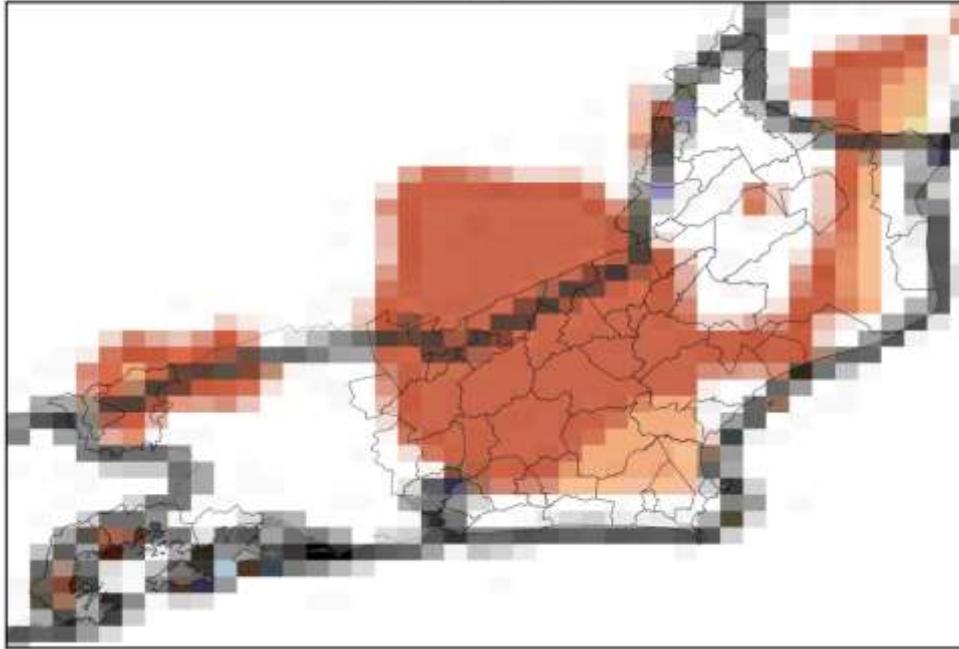
Figura 3 – Mapas de precipitação para os dias: (a) 23/08; (b) 24/08; (c) 25/08; (d) 26/08; (e) 27/08; (f) 28/09; e (g) 29/08.

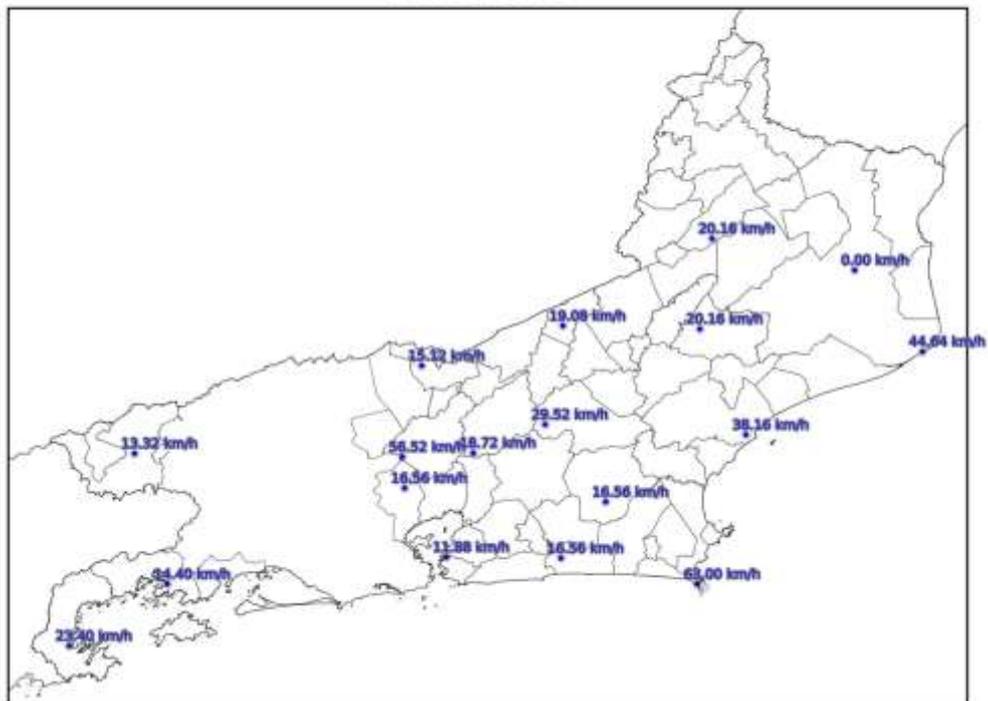
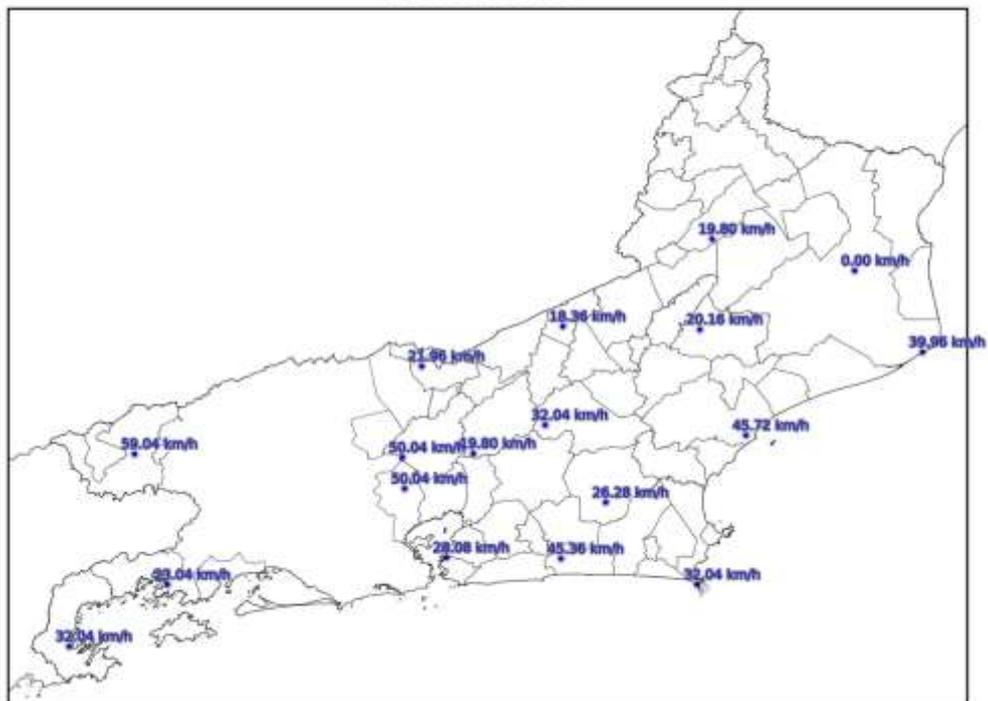
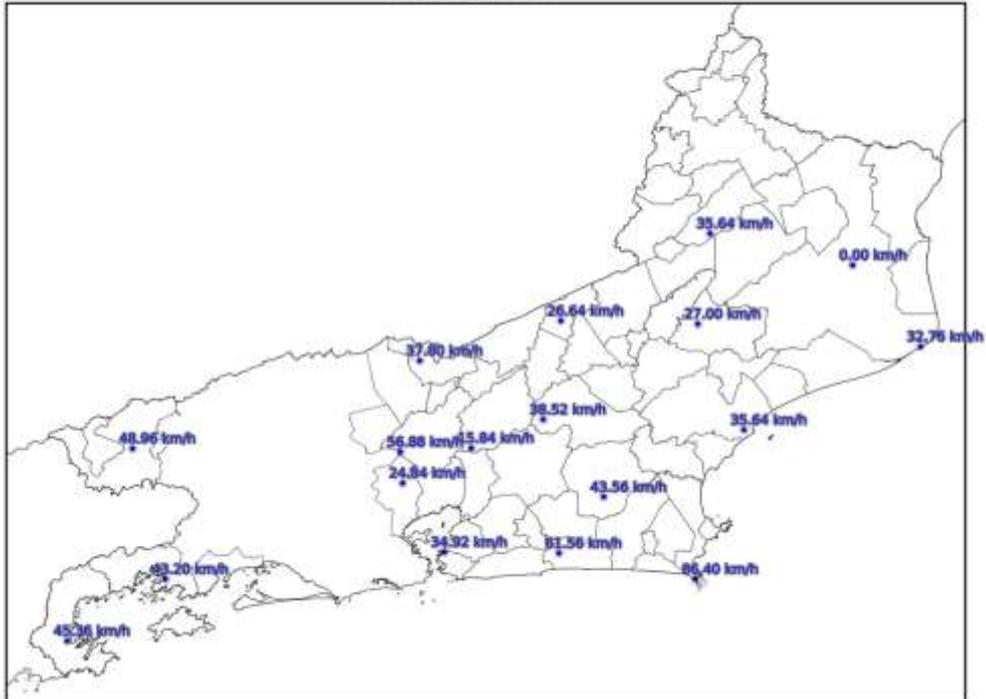
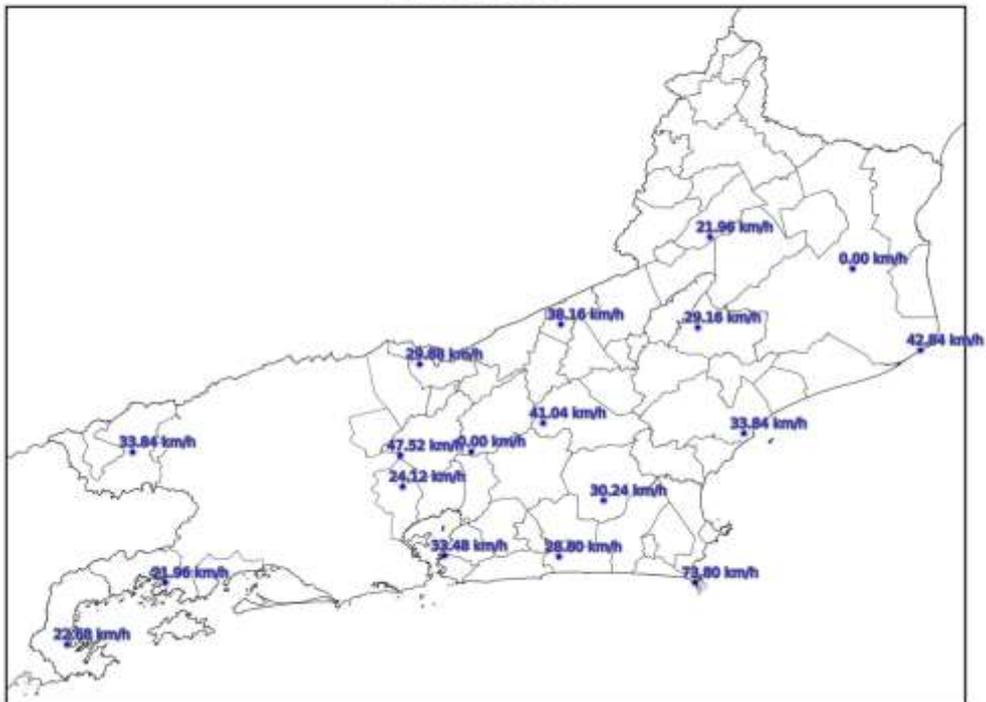
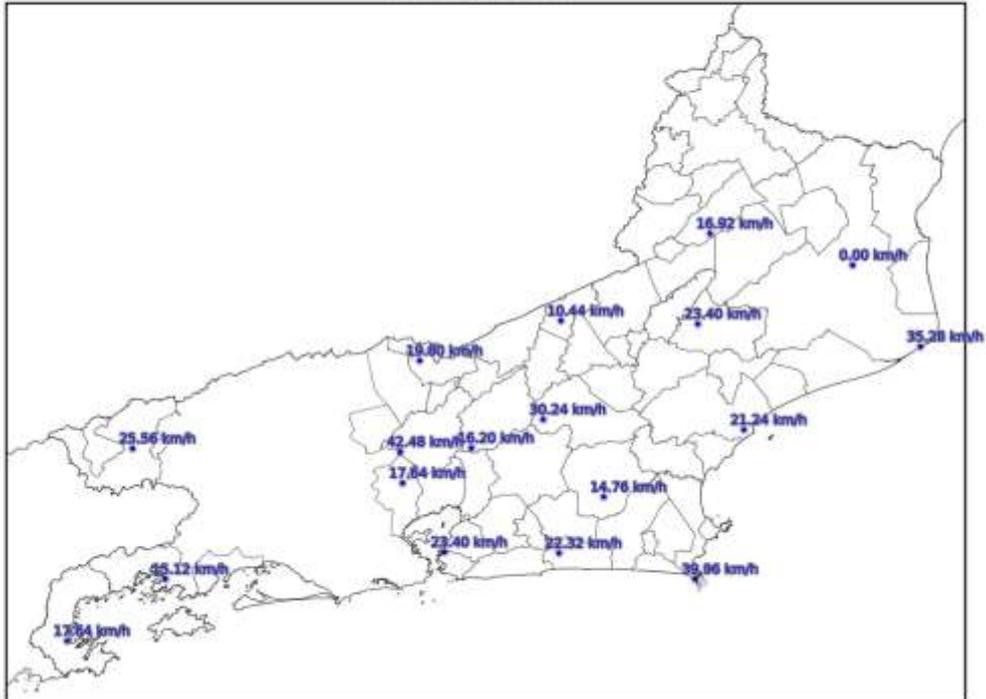
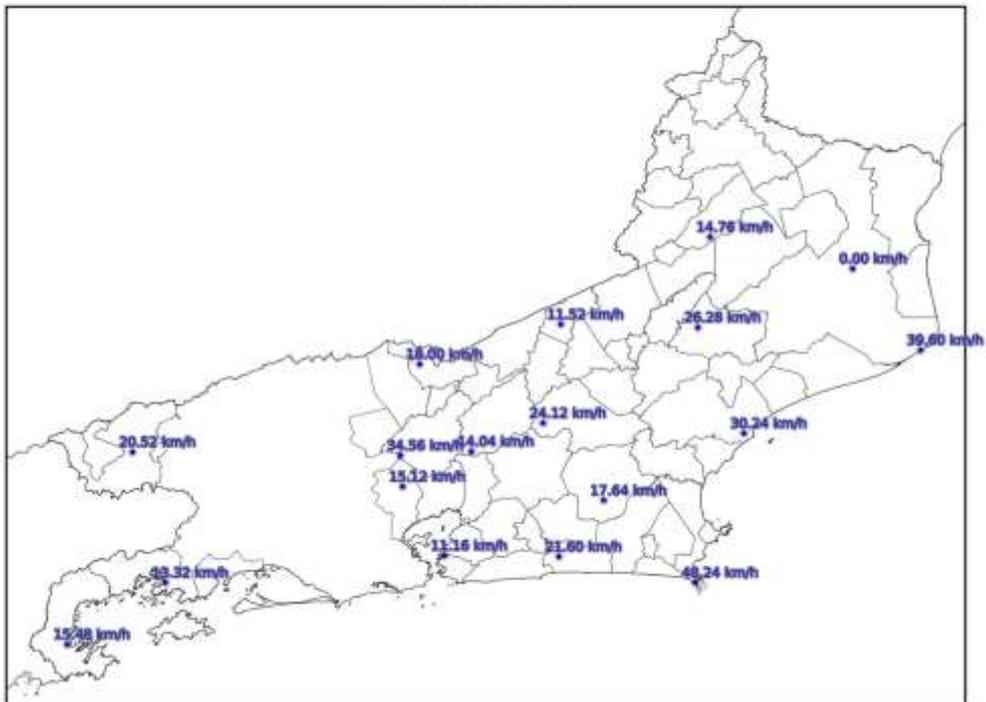
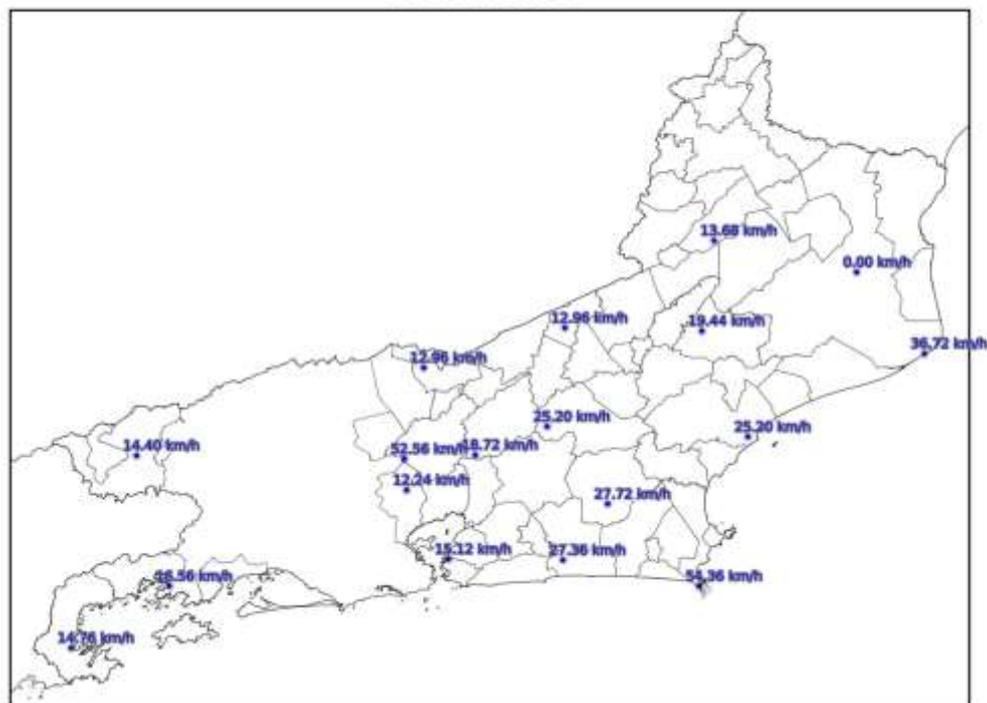
Figura 4 – Mapa de rajadas para os dias: (a) 23/08; (b) 24/08; (c) 25/08; (d) 26/08; (e) 27/08; (f) 28/09; e (g) 29/08.
