**Relatório de Evento em Situação de Emergência - ISE**

**ISE 27 - 12/2023 – RJ**

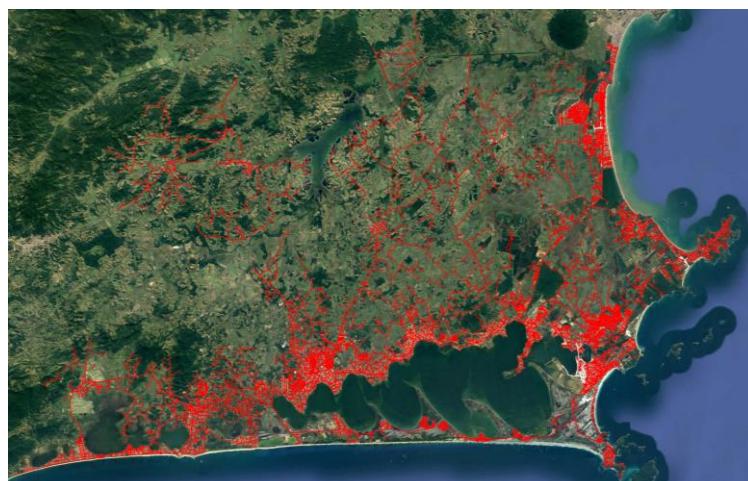
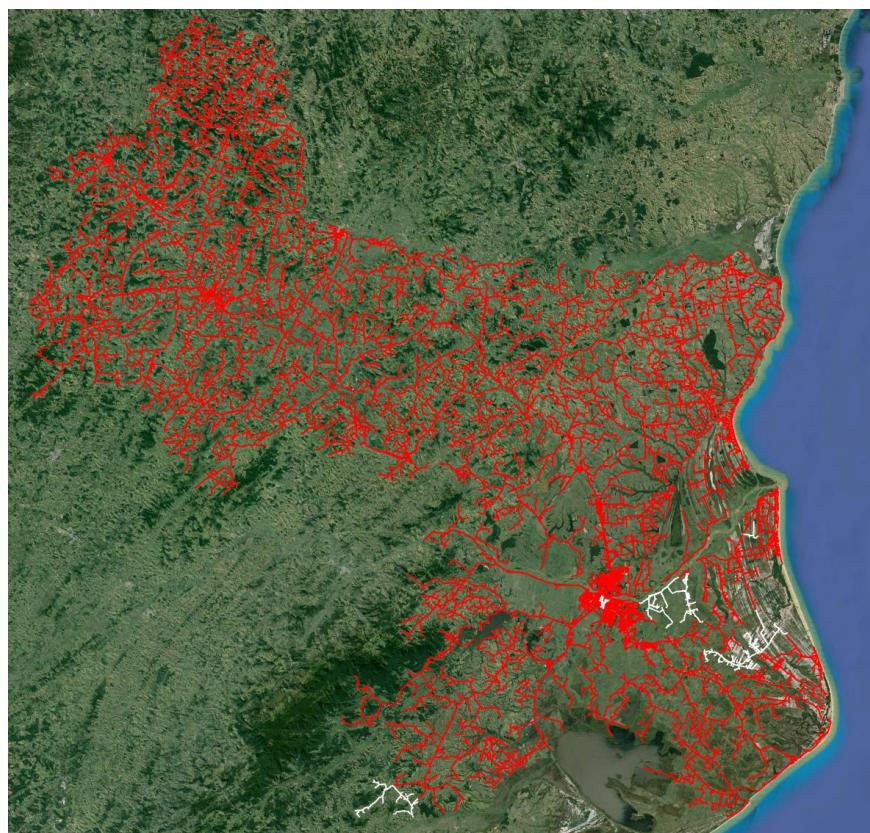
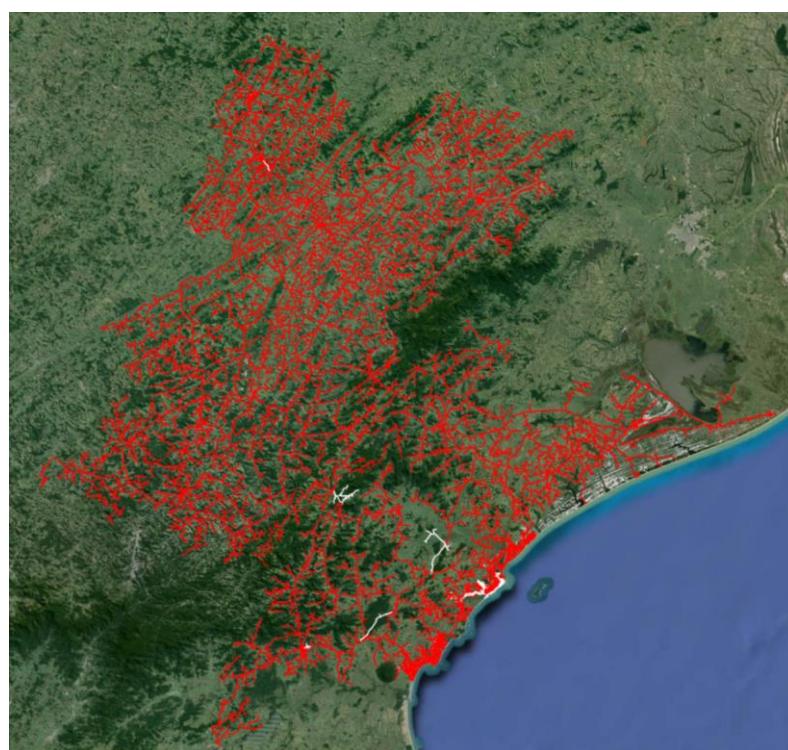
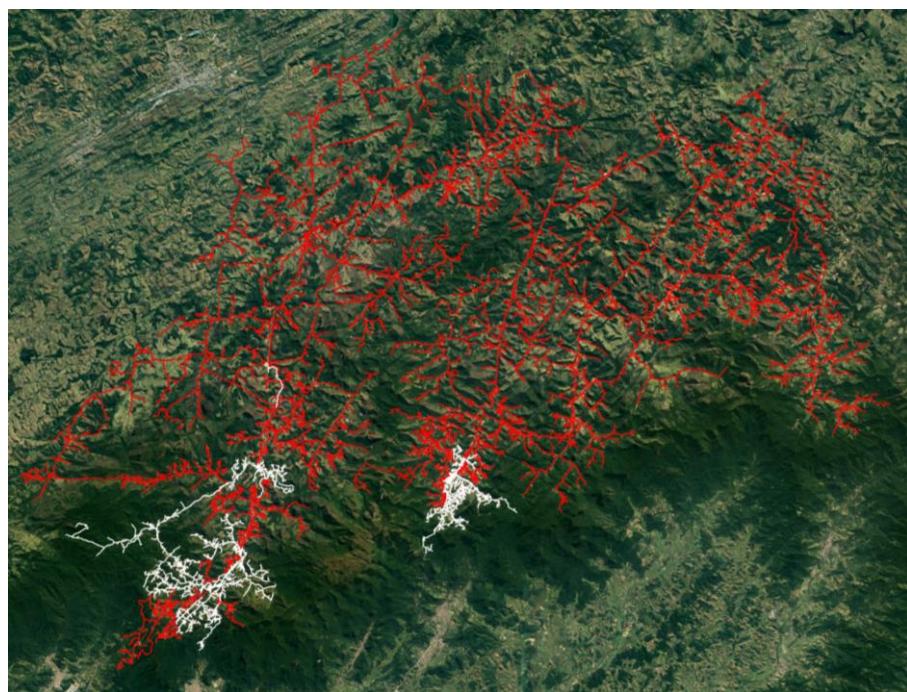
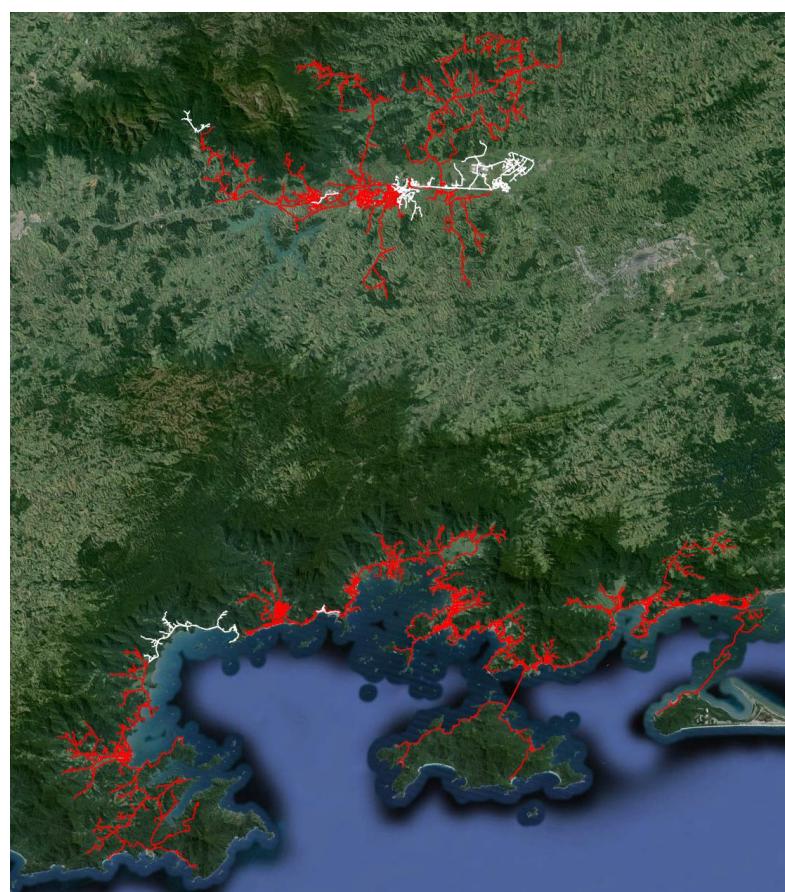
Figura 1 – Mapas geoelétricos das regionais afetadas

Conforme destacado anteriormente, o evento ISE 27 - 12/2023 – RJ causou diversos impactos na rede de distribuição de energia elétrica, assim como, na operação de restabelecimento de energia nos locais afetados. Para demonstrar a dimensão do impacto observado pela Enel RJ, apresenta-se abaixo os mapas geoelétricos das regionais afetadas.

■ Área afetada  
□ Área não afetada

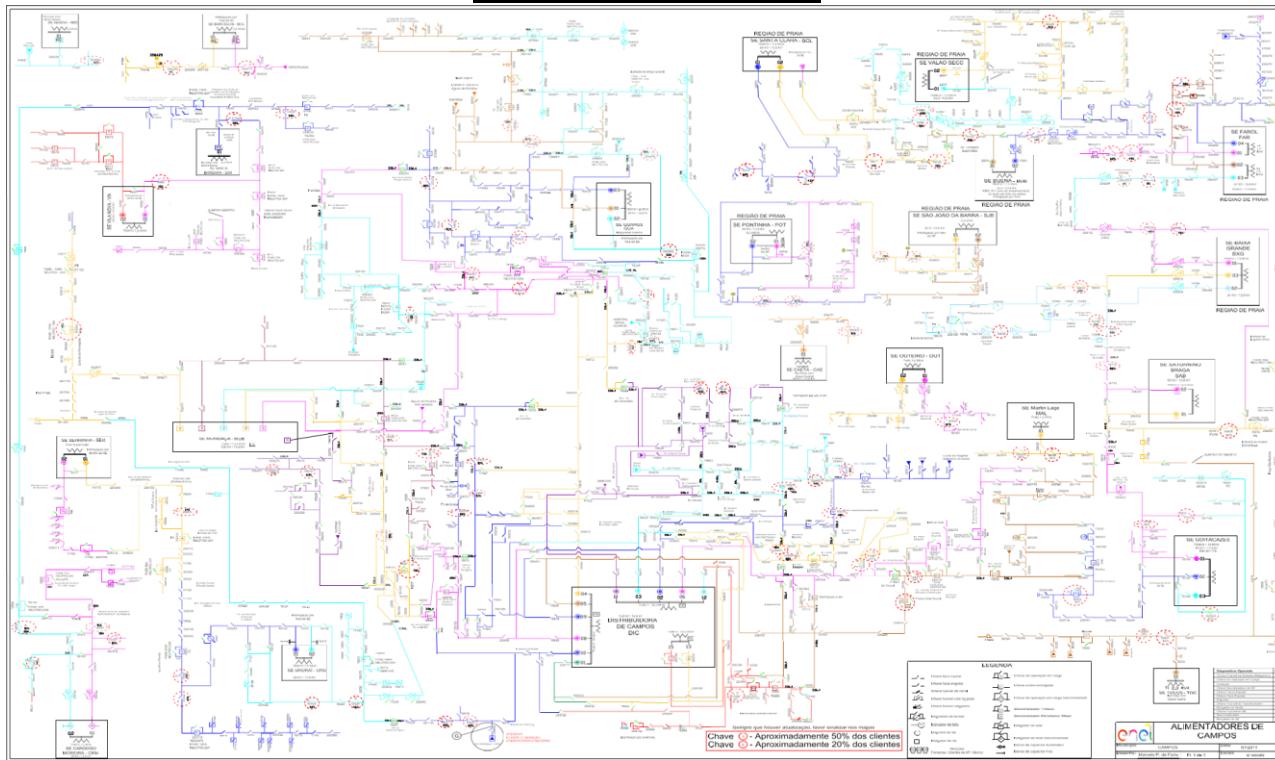
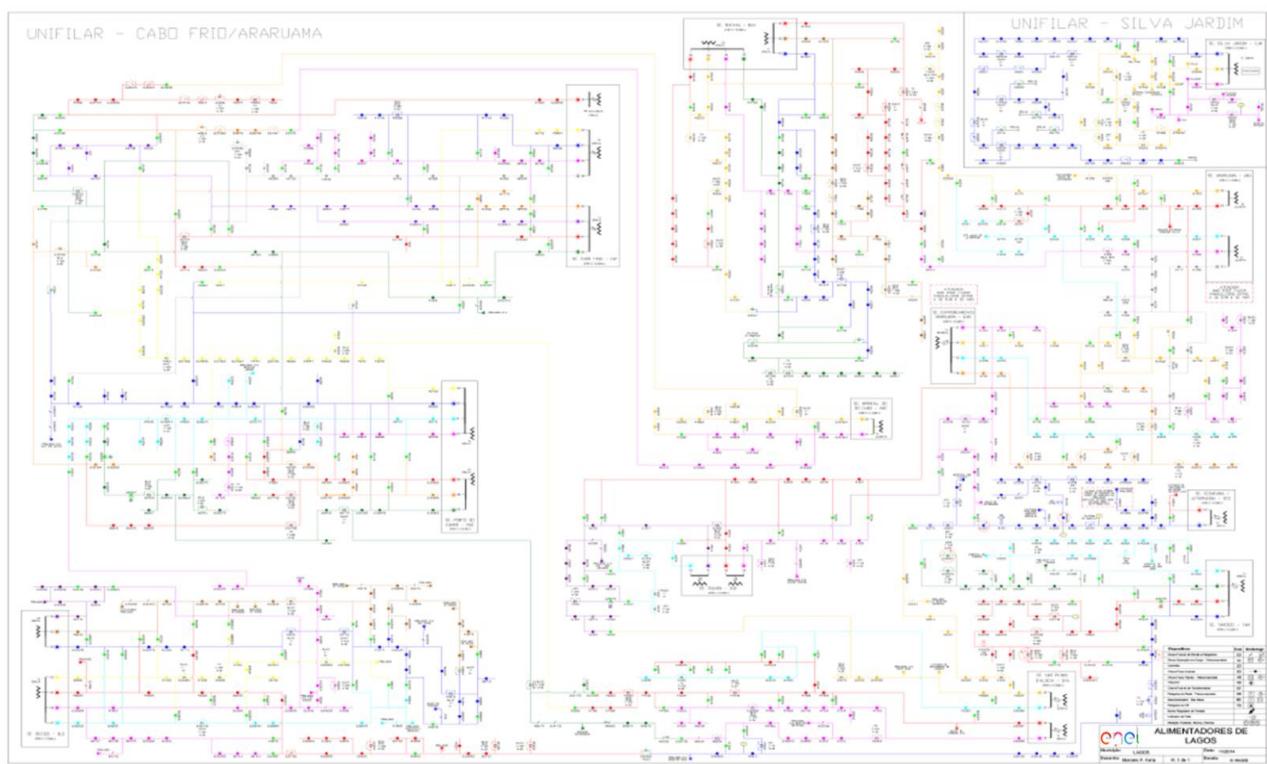
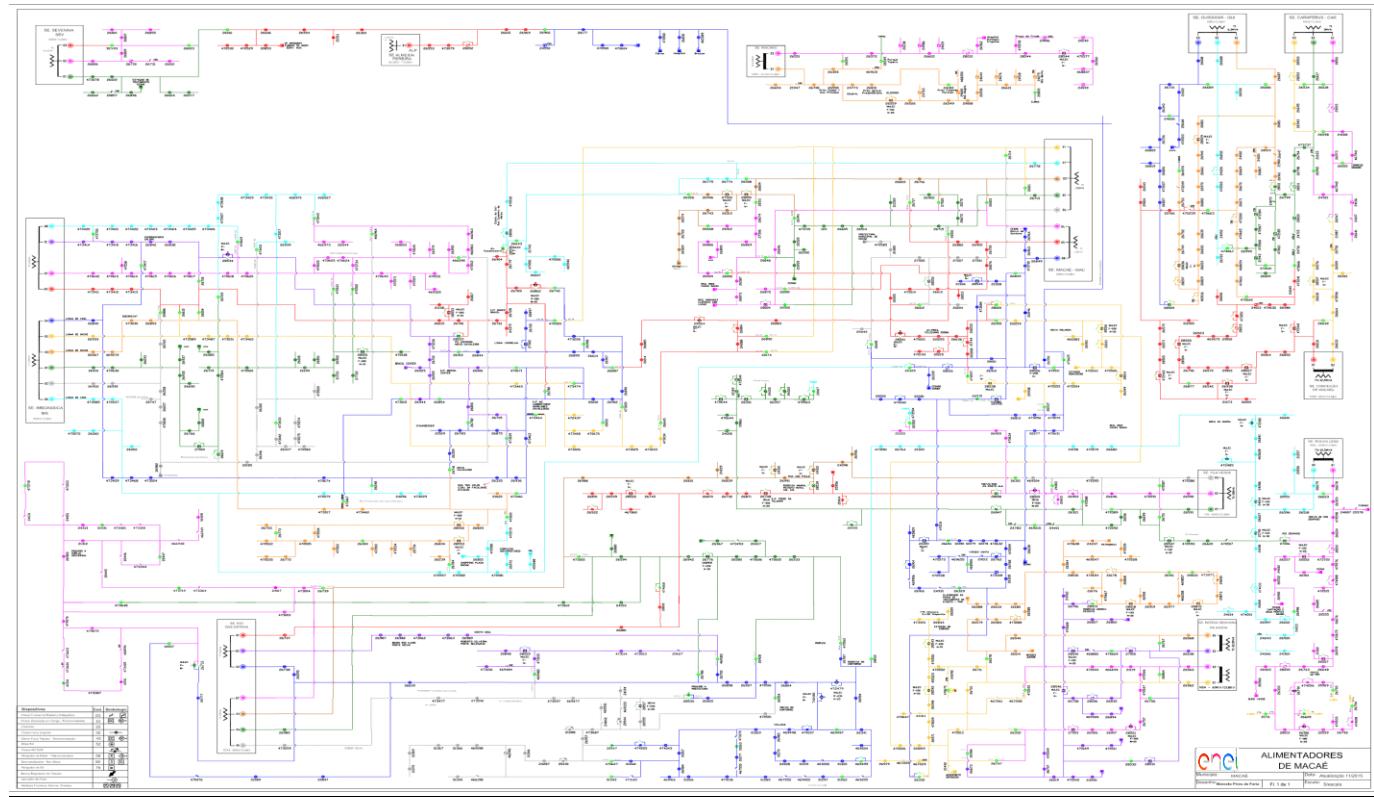
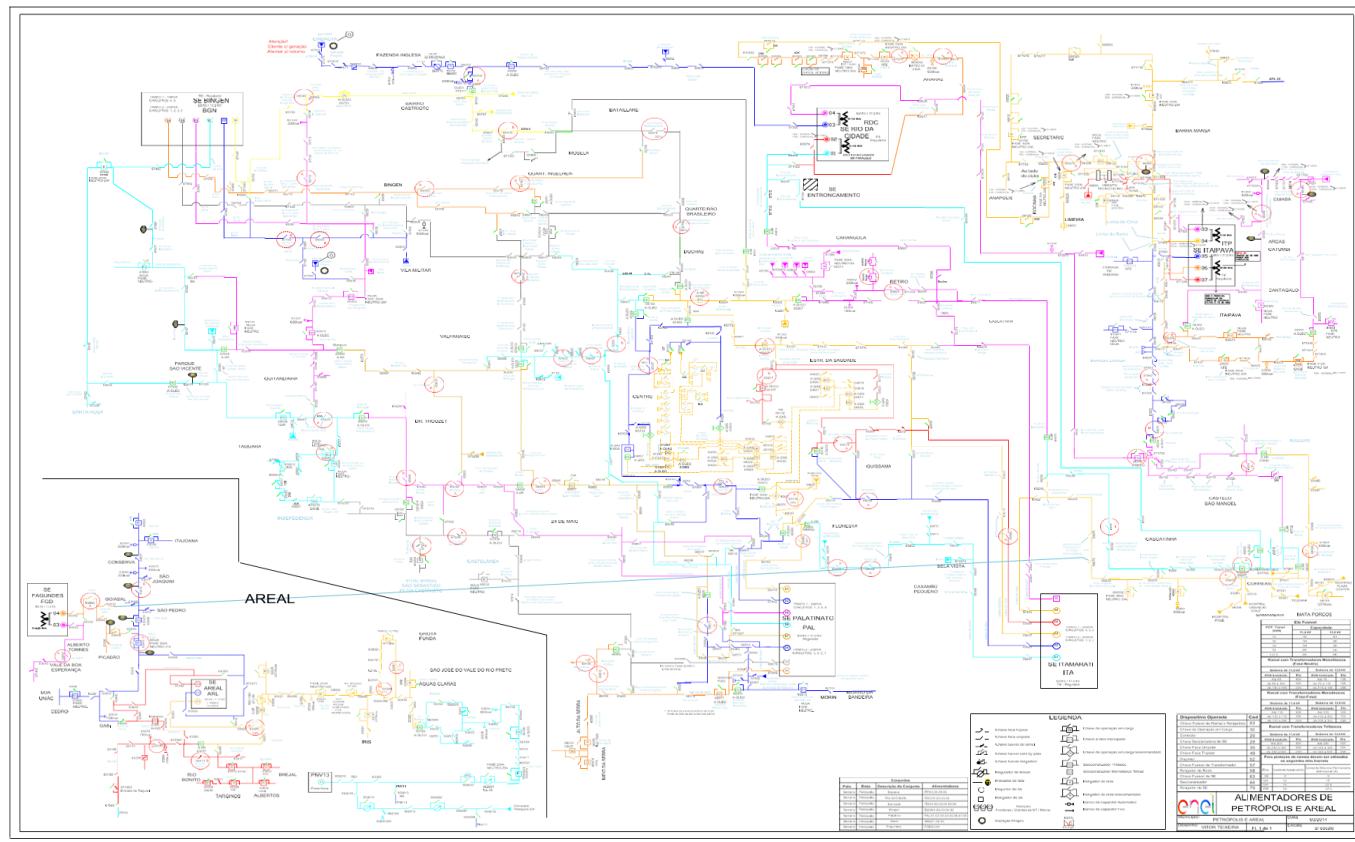
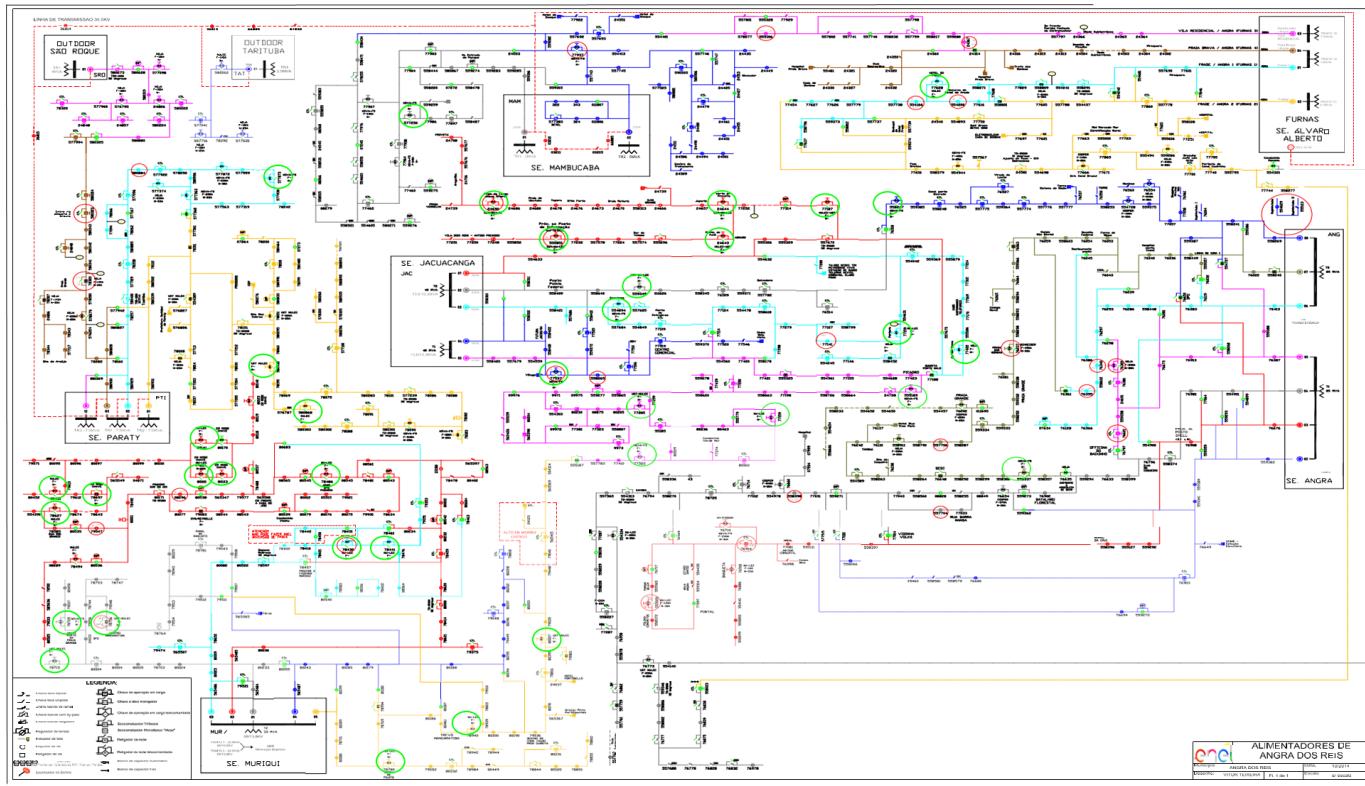
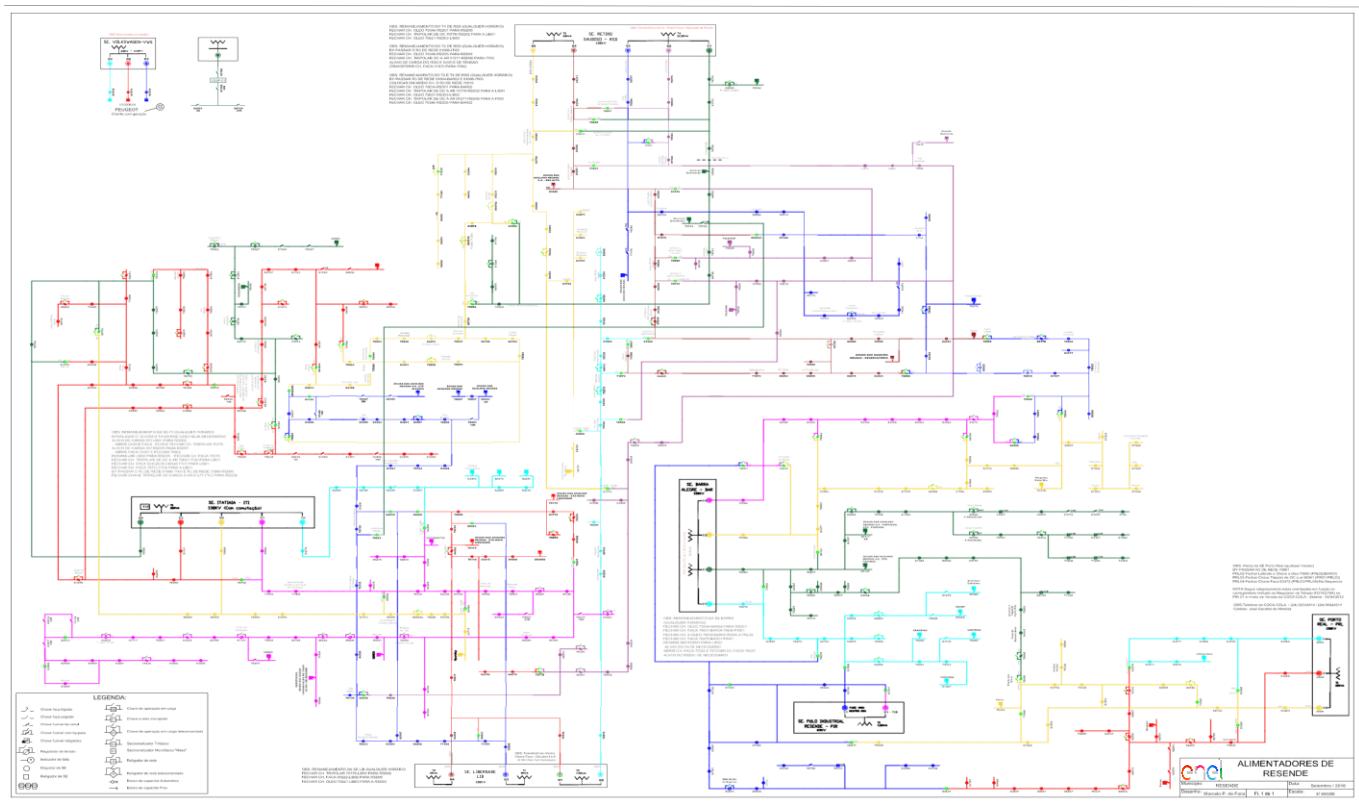
Figura 2 – Diagrama unifilar das regionais afetadas

Além do mapa geoelétrico apresentado anteriormente, segue ainda abaixo o diagrama unifilar da Enel RJ onde estão representadas todas as subestações relativas à área de Concessão e a forma que estão conectadas ao sistema elétrico.

Devido a dimensão do sistema elétrico na Área de Concessão da Enel RJ e, consequentemente dificuldades quanto à escala e resolução das imagens, não é possível se demonstrar graficamente todos os elementos com riqueza de detalhes, contudo, a listagem das subestações e municípios afetados, pode ser consultada nas tabelas 4 e 5.

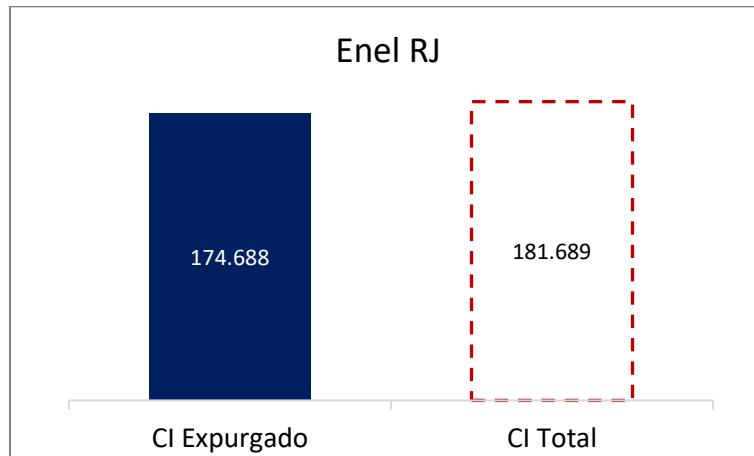
Figura 3 – CI Expurgado do evento x CI Total

Na figura acima, a barra azul representa a quantidade de clientes interrompidos expurgada pelo evento e a barra em linha vermelha tracejada, a quantidade de clientes totais interrompidos simultaneamente no período do evento.

Observa-se que, o CI acumulado expurgado, resultante da somatória dos clientes interrompidos decorrente do evento, resultou em um montante de 174.688 (96% dos clientes interrompidos totais nesse período).

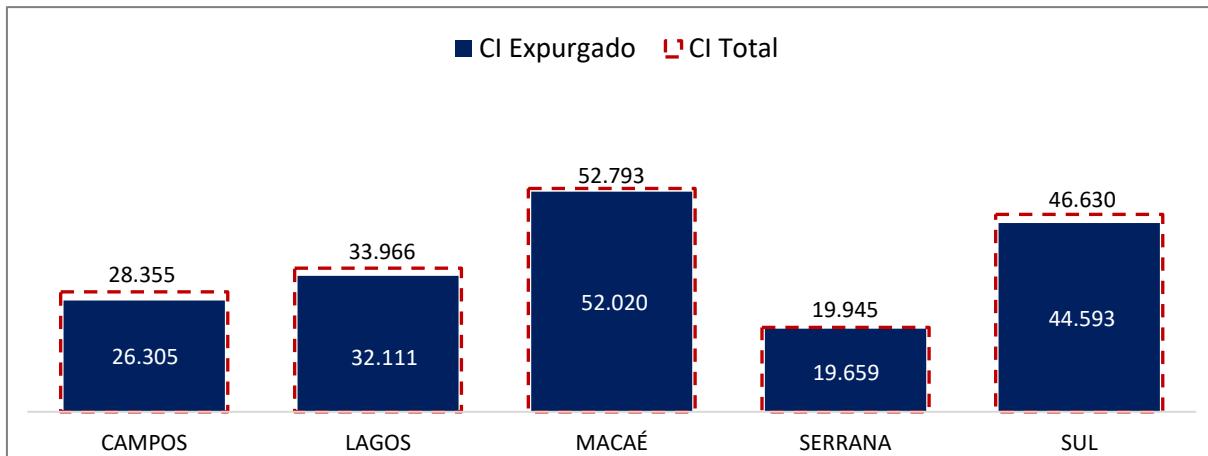
Figura 4 – CI Expurgado do evento x CI Total por Regional

Na figura seguinte, é apresentado uma outra visão da quantidade de clientes interrompidos expurgada e total, segregada por Regional.

As Regionais Macaé e Sul foram as mais afetadas, representando 55% (96.613 clientes interrompidos) da quantidade de CI expurgada total no evento.

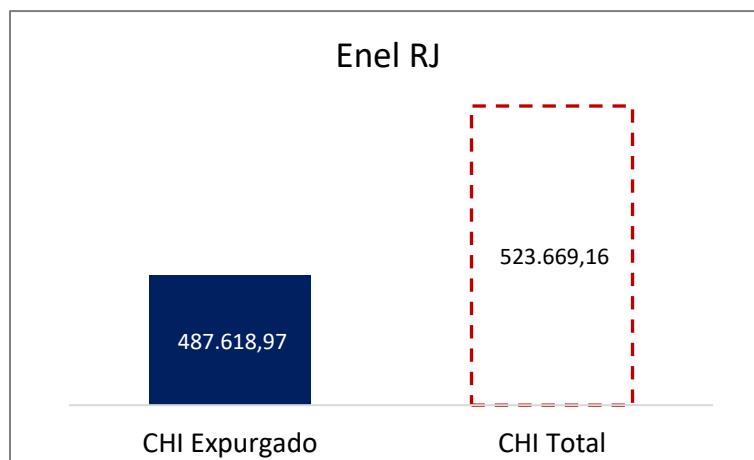
Figura 5 – CHI Expurgado do evento x CHI Total

Em termos de Consumidor Hora Interrompido – CHI, a figura abaixo representa o impacto do evento. O CHI acumulado expurgado, resultante da somatória das interrupções decorrentes do evento, foi de 487.618,97CHI (93% do CHI Total no período). A barra azul, representa a quantidade de consumidor hora interrompido expurgada e a barra em linha vermelha tracejada, a quantidade total de consumidor hora interrompido simultaneamente no período do evento.

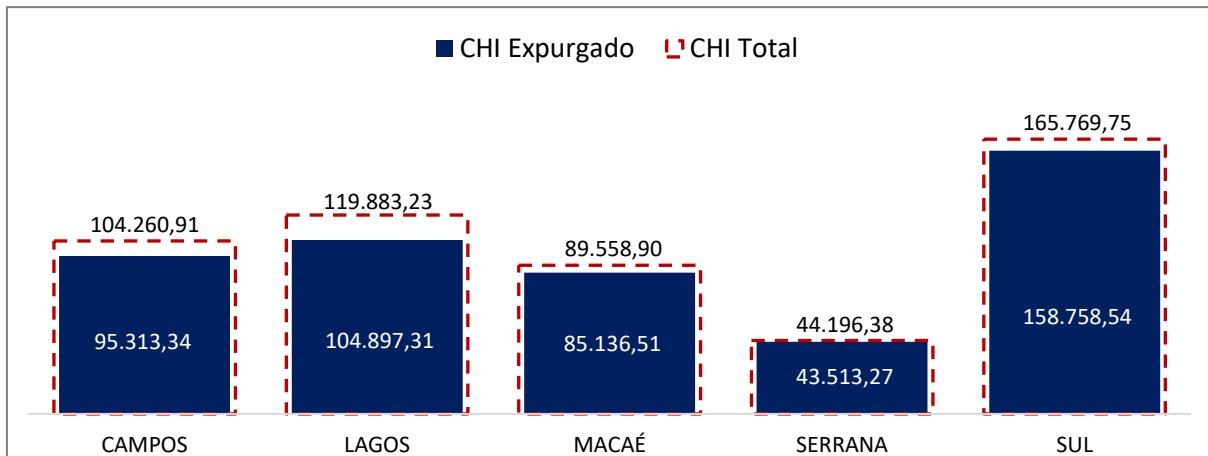
Figura 6 – CHI Expurgado do evento x CHI Total por Regional

Na figura seguinte, são apresentados os valores expurgados e totais de Consumidor Hora Interrompido (CHI) durante o evento, segregado por Regional.

A Regional Sul foi a que sofreu o maior impacto, representando 33% (158.758,54CHI) da quantidade de CHI expurgada total durante o evento.

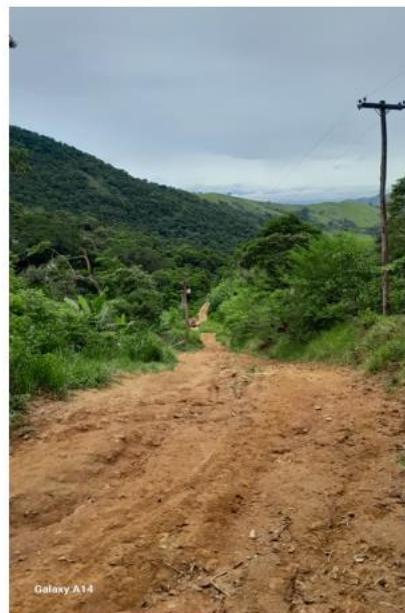
Região dos Lagos – 31/12/23 Cabo Partido

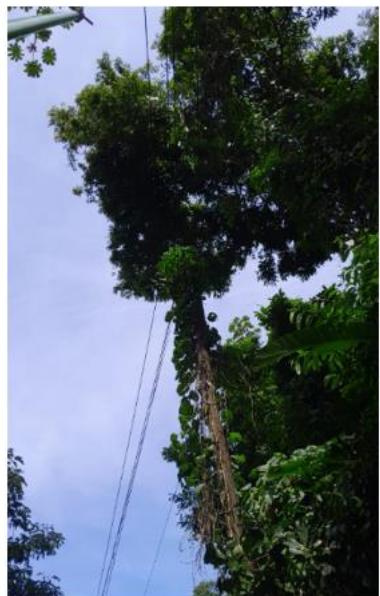
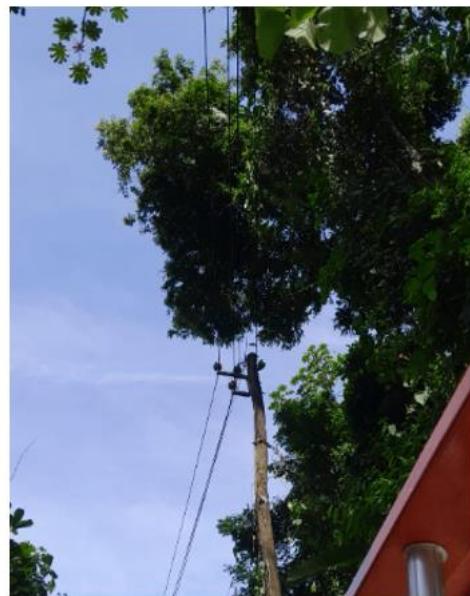
29/12/23 - Vegetação sobre Rede

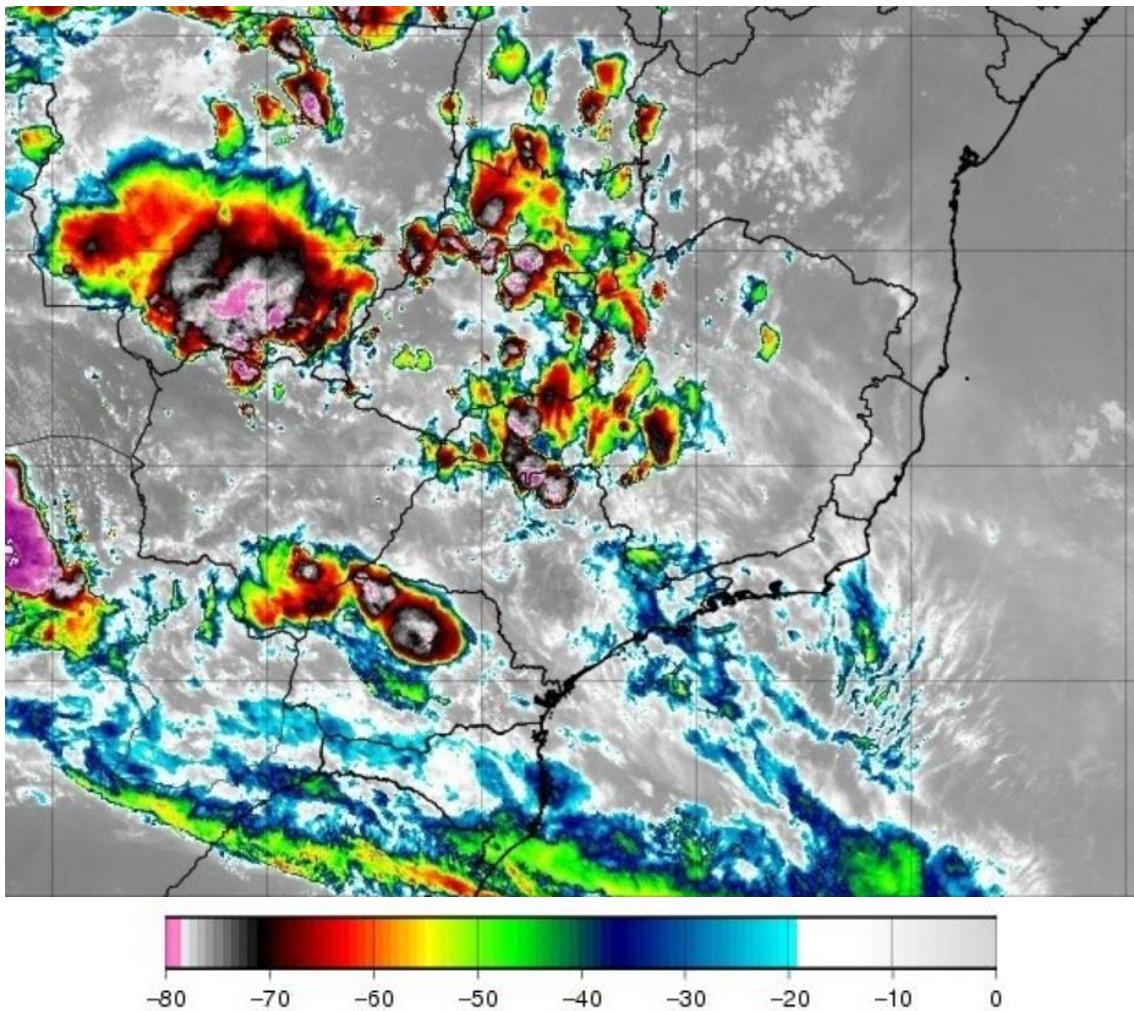
Figura 1 - Imagem de satélite no infravermelho com realce do satélite GOES-16 às 21:00 UT do dia 29/12/2023. As cores indicam diferentes temperaturas dos topos das nuvens.

Diferentes cores na imagem nas Figuras 1 referem-se a diferentes temperaturas de topo das nuvens, conforme indicado na figura, e equivalem a diferentes altitudes. Quanto menor a temperatura de topo, isto é, mais negativa, mais alta é o topo da nuvem.

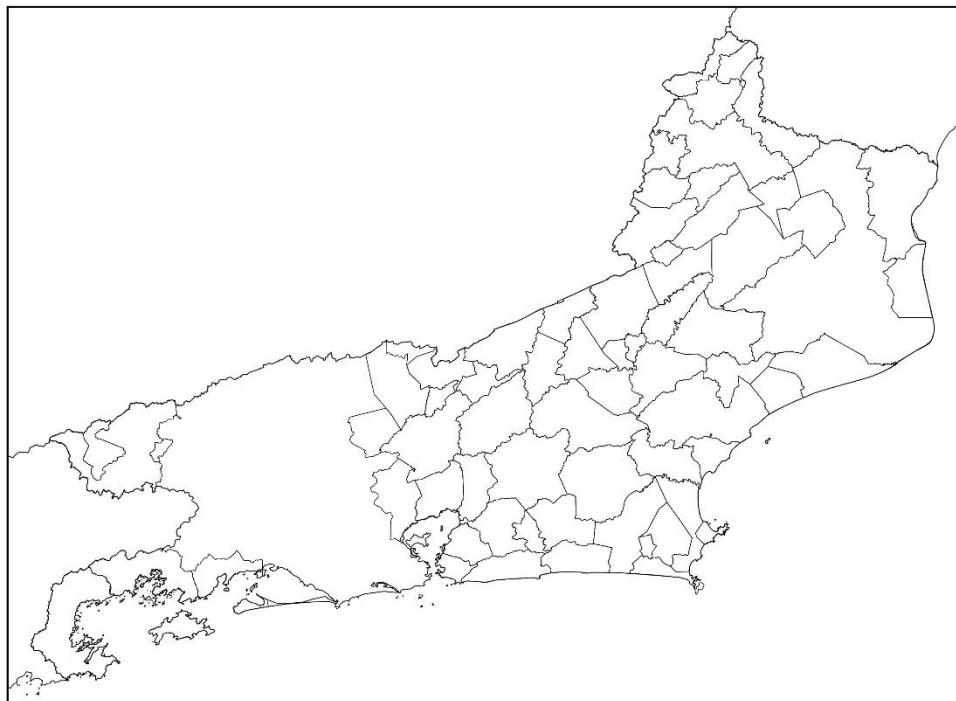
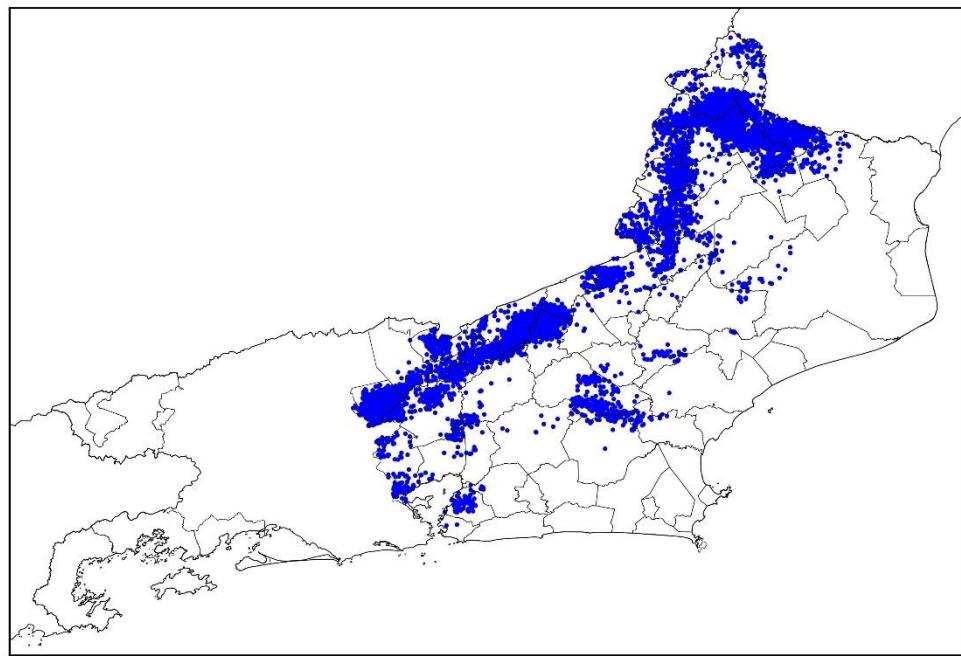
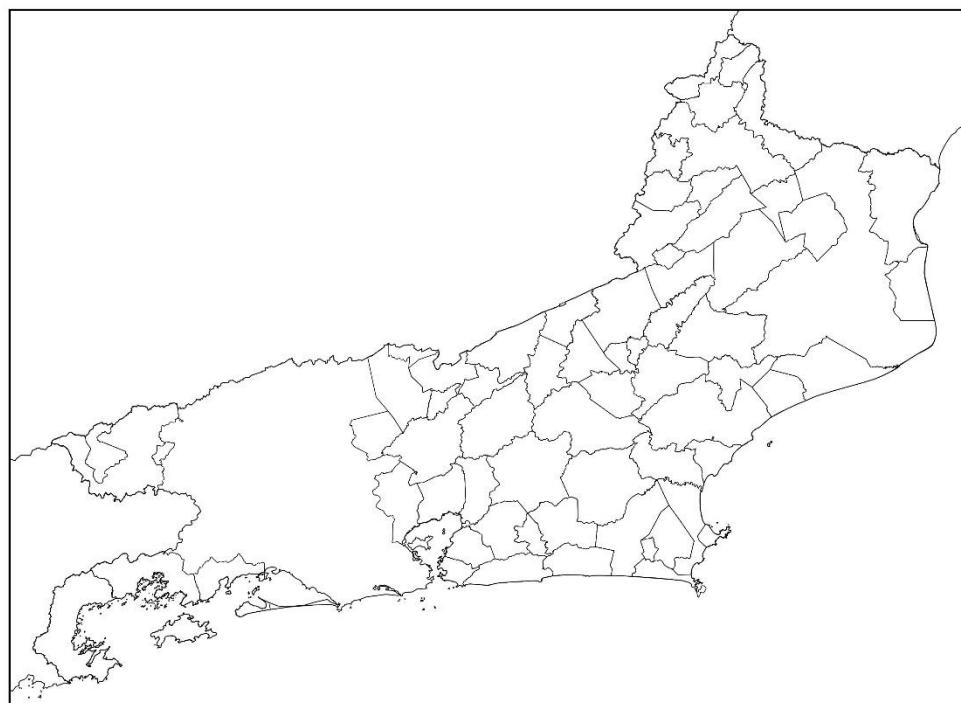
Figura 2 – Mapa de descargas atmosféricas para os dias: (a) 29/12; (b) 30/12; e (c) 31/12.

A abrangência da tempestade pode ser avaliada pela ocorrência de descargas atmosféricas (Figura 2), chuvas (Figura 3) e rajadas de vento (Figura 4).
