**Relatório de Evento em Situação de Emergência - ISE**

**ISE 08 - 04/2025 – RJ**

O evento abordado neste Relatório ISE 08 - 04/2025 – RJ refere-se aos Sistemas de Grande Escala/Escala Regional (1.3.1.2) acompanhado de grande ocorrência de descargas e fortes ventos, afetando a área de concessão da Enel RJ, no período de 19/04/2025 a 21/04/2025. Tal evento impossibilitou a ação imediata da distribuidora e diante do impacto ocasionado na rede de distribuição, detalhado a seguir, o evento registrou um total de 672.679,72CHI. Portanto, conforme regras estabelecidas no PRODIST, as interrupções oriundas desse evento são classificadas como Interrupções em Situação de Emergência (ISE), pois a quantidade de CHI observada foi superior ao valor de 461.878,63.

Entre os dias 19 e 21 de Abril de 2025, um sistema frontal atuou sobre o Rio de Janeiro, aumentando a força dos ventos e causando chuvas fortes com raios na região atendida pela Enel-RJ.

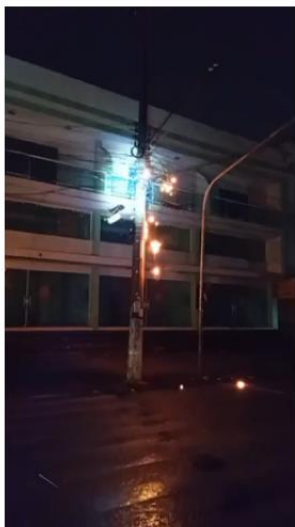
19/04/25 as 19:01h  
Cabo partido CAF07

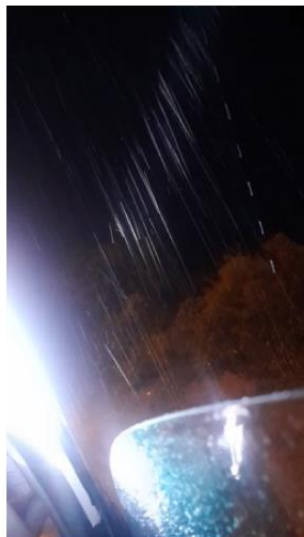
19/04/25 as 23:54h  
ME e BT na saída SE  
Araruama

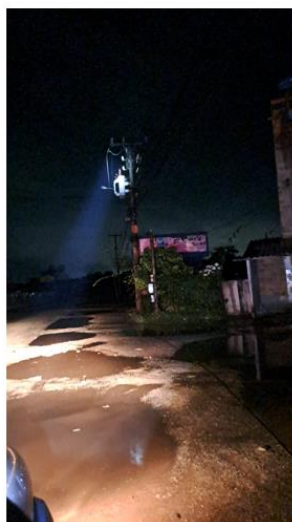
19/04/25 Cabo partido após fogo na  
Saída SE Araruama  
Afetados ARA03 e ARA05
