**Relatório de Evento em
Situação de Emergência**

Nº. 20170310_COBRADE_TODOS

Nesta seara, o presente documento, visa apresentar as evidências de um evento ocorrido na área de concessão da AES Eletropaulo, bem como informações relevantes a respeito das interrupções em Situação de Emergência decorrentes do mesmo.

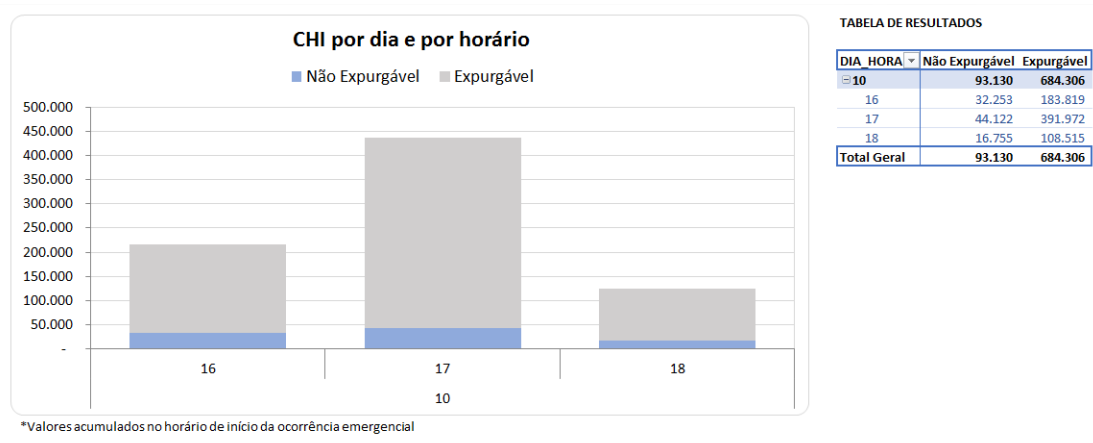
Em termos de Consumidor Hora Interrompido (CHI), a Figura 8 apresenta seu comportamento ao longo do dia 10 de março de 2017. Observa-se que, o CHI acumulado expurgável, resultante da somatória das interrupções decorrentes do evento, resultou em um montante de 684.306 CHI.

Figura 8 – CHI por dia e por horário

Na Figura 8, os valores estão acumulados de acordo com o início da interrupção, o que permite avaliar o horário de maior impacto em termos abrangência e duração das interrupções. No evento em tela, a maior quantidade de CHI aconteceu devido às interrupções que iniciaram no período das 17:00h.
