Relatório de Evento em Situação de Emergência - ISE

ISE 08/2022 – SP

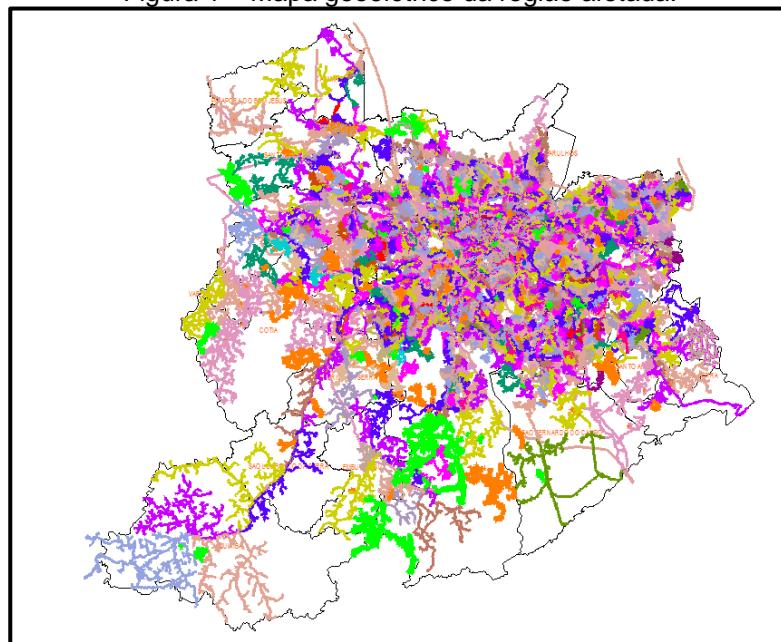
Figura 1 – Mapa geoelétrico da região afetada.

O mapa acima apresenta as redes de média tensão que foram afetadas nesse evento. Tendo em vista que o evento afetou toda a área de concessão da Enel SP, o mapa elaborado engloba toda a rede de distribuição.

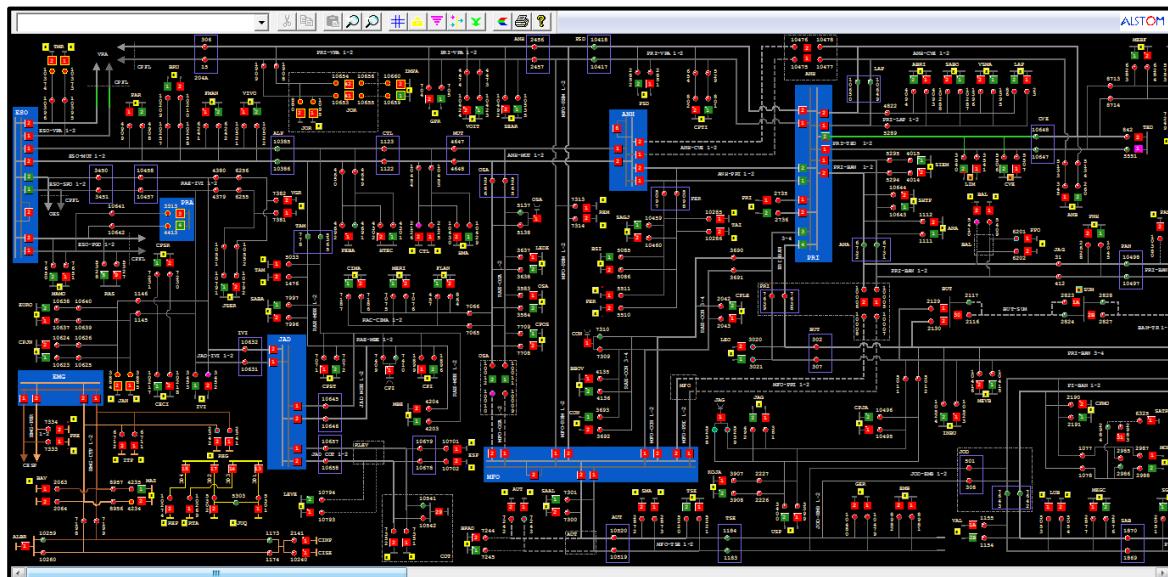
Figura 2 – Parte I do Diagrama unifilar da subtransmissão da região afetada.

Além do mapa geoelétrico apresentado anteriormente, a Enel SP destaca abaixo os diagramas unifilares das regiões que foram afetadas pelo evento. Os diagramas unifilares tem o objetivo de demonstrar as interligações das Subestações por meio das linhas de subtransmissão.

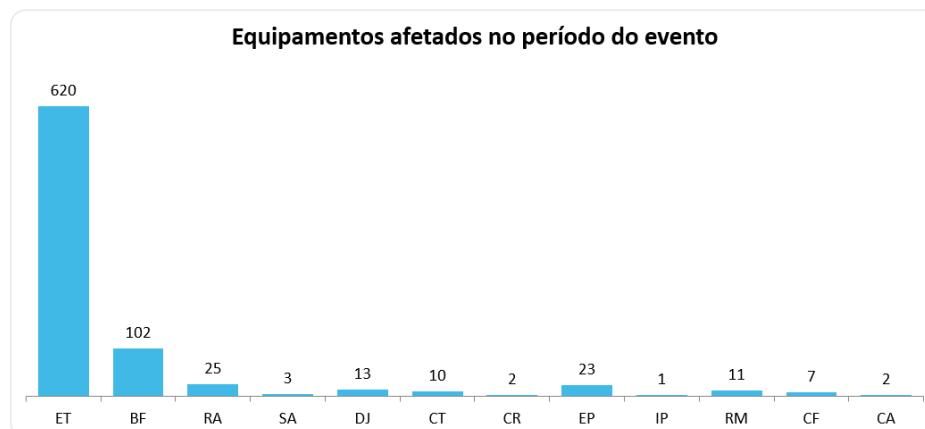
Tabela 6 – Equipamentos afetados no período do evento.

Adicionalmente, segue abaixo a tabela 6, que demonstra o detalhamento da quantidade e o total de equipamentos afetados.

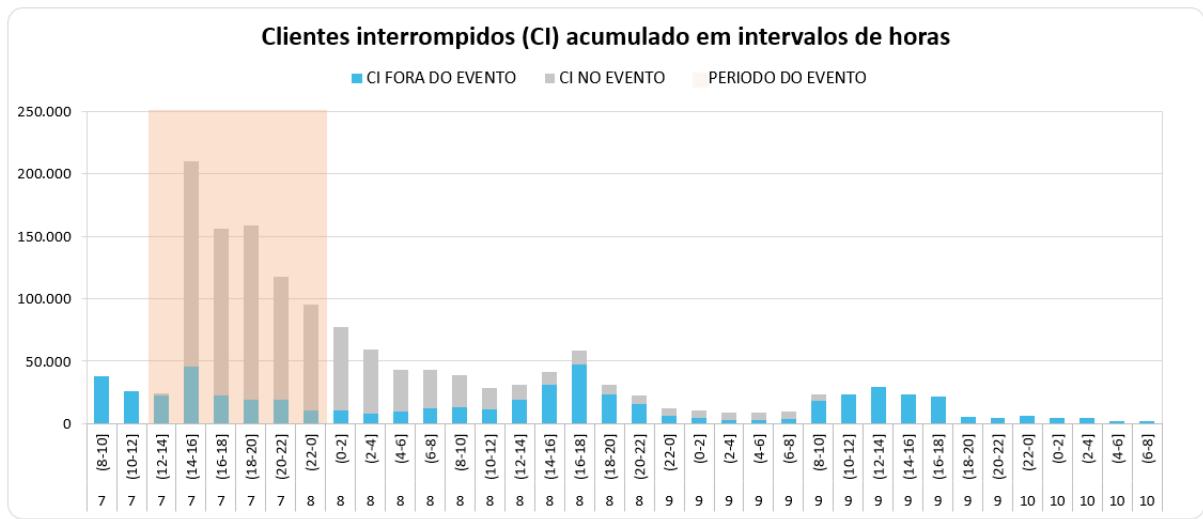
Figura 5 – Clientes interrompidos – CI em intervalos de horas

Na figura acima, as barras em azul representam a quantidade de clientes interrompidos simultaneamente em condições normais de operação, e as barras cinza os clientes interrompidos simultaneamente no período do evento. Destacou-se em laranja o intervalo do evento, para elencar as seguintes situações:

- Nas horas anteriores ao evento 25.837 clientes estavam desligados por diversas causas associadas à operação normal.
- Durante o período do evento, registrou-se um pico máximo de 209.651 clientes desligados, resultantes daqueles que já estavam desligados antes do início do evento e aqueles que ficaram sem energia durante o período do evento.
- O restabelecimento se deu progressivamente de tal forma que após 12 horas do fim do evento aproximadamente 28.575 (do pico de 209.651) clientes permaneciam desligados, o que demonstra o esforço da distribuidora para reestabelecer o serviço no menor tempo possível, em situações de emergência.

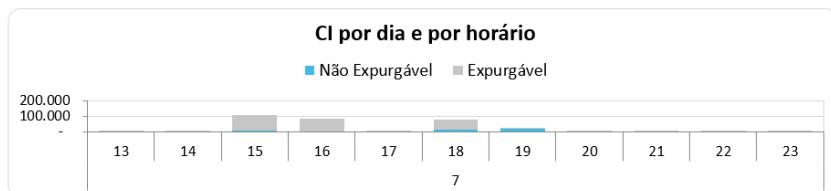
Figura 6 – CI por dia e por Horário

Na figura abaixo é apresentada outra visão da quantidade de clientes interrompidos, a qual está associada ao início da ocorrência independentemente do tempo do reestabelecimento.

A Figura 6 permite calcular o CI das ocorrências emergenciais associadas ao evento, uma vez que a contabilização é feita uma única vez para cada interrupção (uma ocorrência emergencial pode ter várias interrupções associadas). Em outras palavras, na figura acima um cliente aparecerá uma única vez em um determinado horário, em relação ao início da mesma ocorrência emergencial.

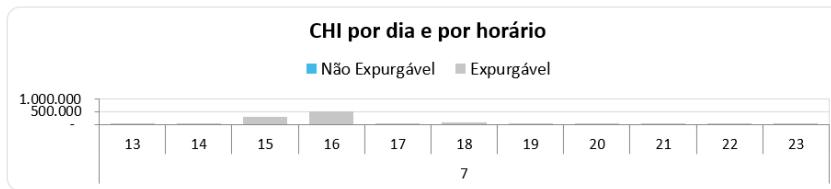
Figura 7 – CHI por dia e por horário

Em termos de Consumidor Hora Interrompido – CHI, a figura 7 apresenta seu comportamento ao longo do dia 07 de março de 2022. Observa-se que, o CHI acumulado expurgável, resultante da somatória das interrupções decorrentes do evento, resultou em um montante de 1.012.299 CHI.

Na figura 7, os valores estão acumulados de acordo com o início da interrupção, o que permite avaliar o horário de maior impacto em termos de abrangência e duração das interrupções. No evento em tela, a maior quantidade de CHI aconteceu devido às interrupções que iniciaram no período das 16:00h do dia 07/03

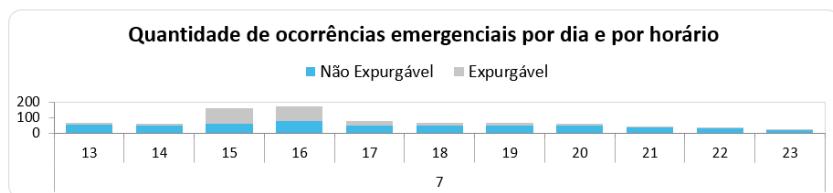
Figura 8 – Ocorrências emergenciais no período do evento.

Dentro da gestão da empresa destaca-se que, 503 equipes trabalharam no atendimento de 819 ocorrências emergenciais iniciadas no período do evento. No total foram executados 1.057 atendimentos pelas equipes de campo, sendo que para o atendimento de algumas ocorrências fez-se necessária a alocação de mais de uma equipe. As Figuras abaixo ilustram a quantidade de ocorrências emergenciais e a quantidade de atendimentos realizados hora a hora no evento do dia 07 de março de 2022.

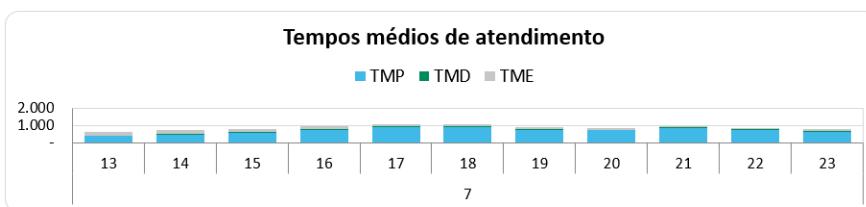
Figura 10 – Tempos de atendimento registrados no período do evento.

Apresenta-se na figura 10, informações a respeito dos tempos médios de atendimento das equipes de campo durante a vivência do evento em tela, incluindo as ocorrências classificadas como situação de emergência.

Conforme mostrado nas figuras acima, o aumento de ocorrências no período do evento também trouxe um aumento nas parcelas dos tempos médios de atendimento (preparo deslocamento e execução). Note-se ainda que, a parcela mais impactada foi o tempo médio de preparo (TMP), em função da quantidade de ocorrências que ficaram em tempo de espera.

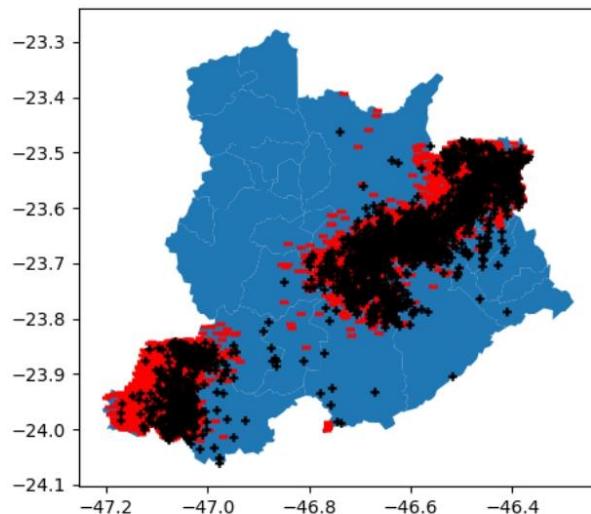
Na figura 1 são apresentadas as descargas atmosféricas detectadas pelo sistema Earth Networks sobre a área de concessão da ENEL SP. Entre as 13h15 e 17h25 do dia 07 de março de 2022 foram registradas 5459 descargas elétricas atmosféricas nuvem-nuvem e 2320 nuvem-solo.

Figura 1 – Descargas atmosféricas nuvem-nuvem (raios) detectadas pelo sistema Earth Networks entre as 13h15 e 17h25 do dia 07 de março de 2022.

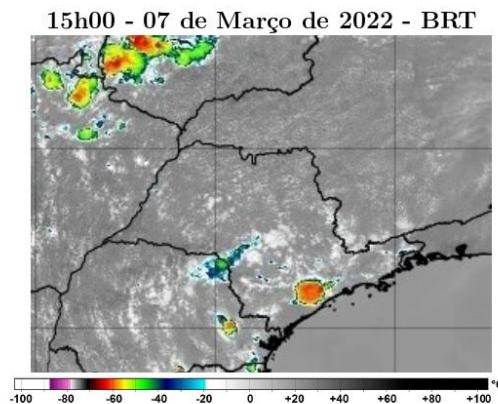
A seguir são apresentadas as imagens realçadas do satélite GOES-16 entre a tarde e a noite do dia 07 de março de 2022. Os tons em vermelho e preto indicam a presença de nuvens de grande desenvolvimento vertical, geralmente associadas à ocorrência de tempo severo.

Figura 2 – Imagens realçadas do satélite GOES-16 das 15h00 do dia 07 de Março de 2022.
FONTE: Cptec/INPE.

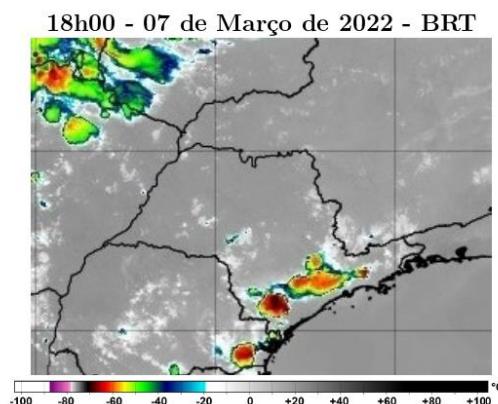
Figura 3 – Imagens realçadas do satélite GOES-16 das 18h00 do dia 07 de Março de 2022.
FONTE: Cptec/INPE.

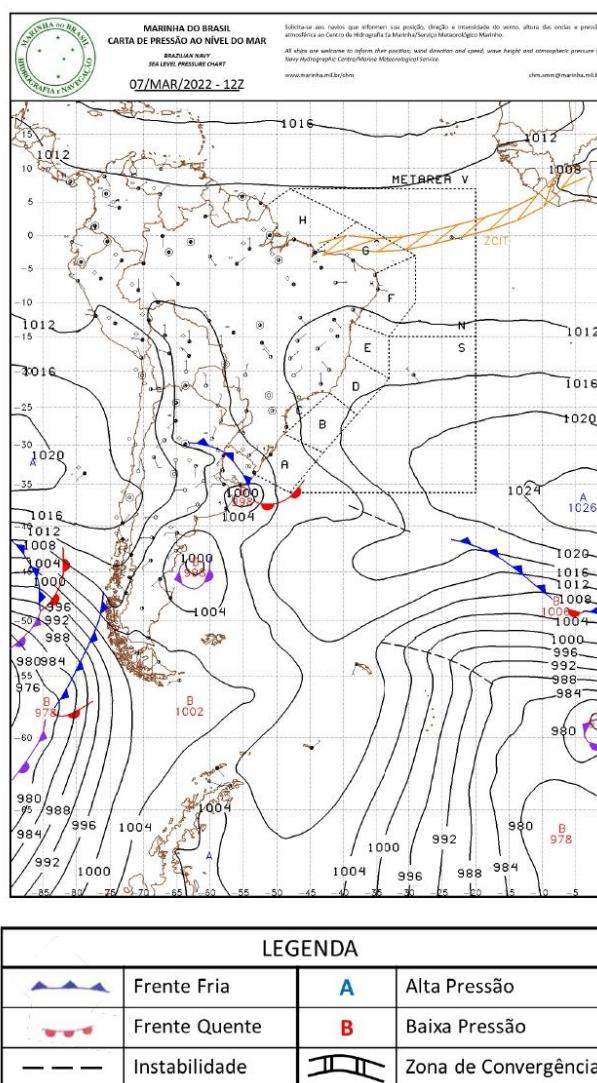
Figura A1 - Carta sinótica da Marinha do Brasil para as 1200Z do dia 07 de março de 2022 (09h00 do dia 07 de março de 2022, hora local).
