Eletropaulo

**Relatório de Evento em
Situação de Emergência**

Nº. 20161020_COBRADE_TODOS

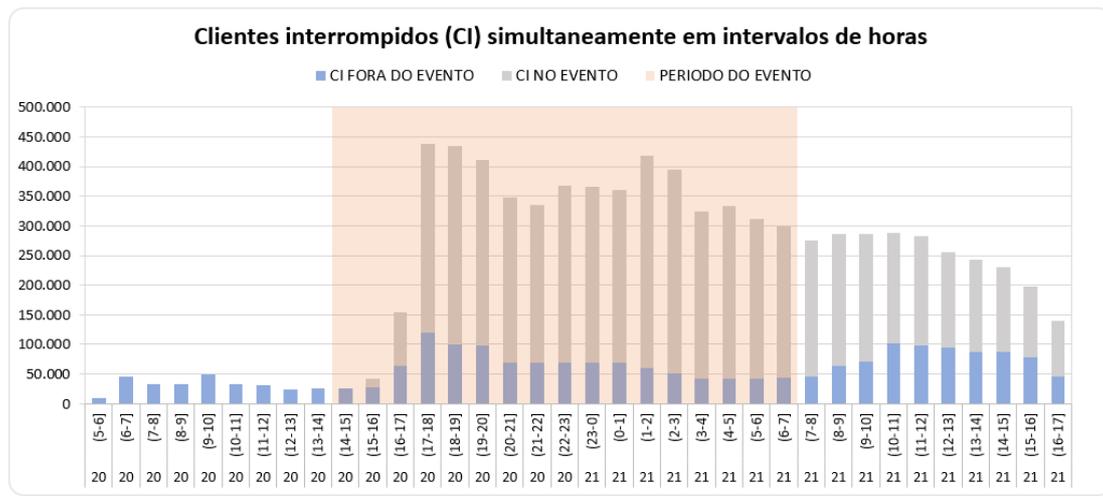
Figura 6 – Clientes interrompidos (CI) em intervalos de horas

* Valores contabilizados em função da quantidade de clientes interrompidos simultaneamente no intervalo de tempo.

Na figura acima, as barras em azul representam a quantidade de clientes interrompidos simultaneamente em condições normais de operação, e as barras cinza os clientes interrompidos simultaneamente no período do evento. Destacou-se em rosa o intervalo do evento, para elencar as seguintes situações:

- Nas horas anteriores ao evento aproximadamente 26.000 clientes estavam desligados por diversas causas associadas à operação normal.
- Durante o período do evento, registrou-se um pico máximo de pouco mais de 437.000 clientes desligados, resultantes de aqueles que já estavam desligados antes do início do evento e aqueles que ficaram sem energia durante o período do evento.
- Embora o evento tenha demorado 15 horas, o restabelecimento se deu progressivamente de tal forma que após 24 horas 119.000 (do pico de 437.000) clientes interrompidos durante o evento permaneciam desligados, o que demonstra o esforço da distribuidora para restabelecer o serviço no menor tempo possível, em situações de emergência.

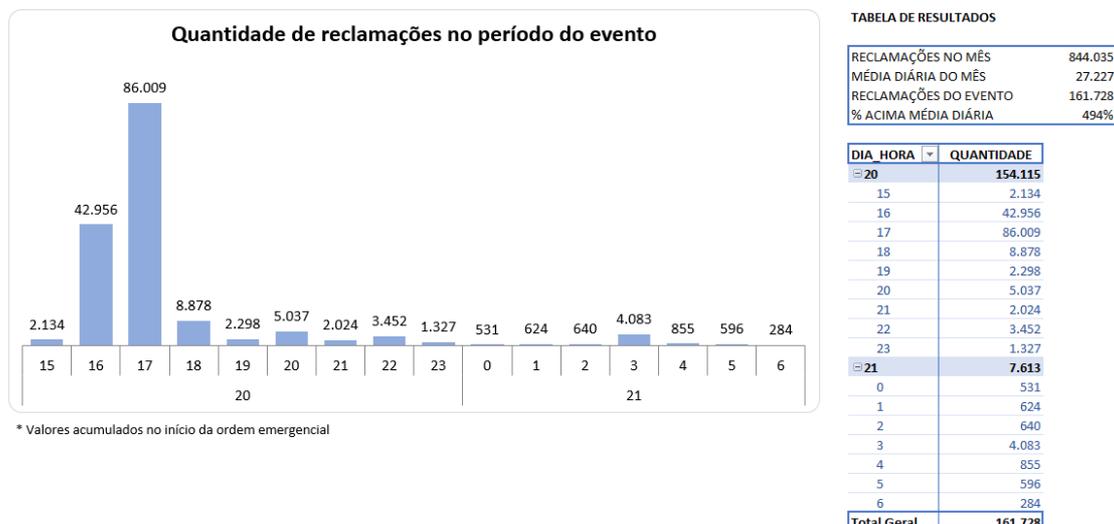
Figura 9 – Quantidade de reclamações durante o evento

Depreende-se da Figura 9 que, durante o evento foram registradas 161.728 reclamações relacionadas à falta de energia, tratando-se de um montante de 494% superior à média diária da quantidade de reclamações registradas no mês em análise. Importante ressaltar que, a média mensal calculada considera, inclusive, todos os eventos de situação de emergência do mês.

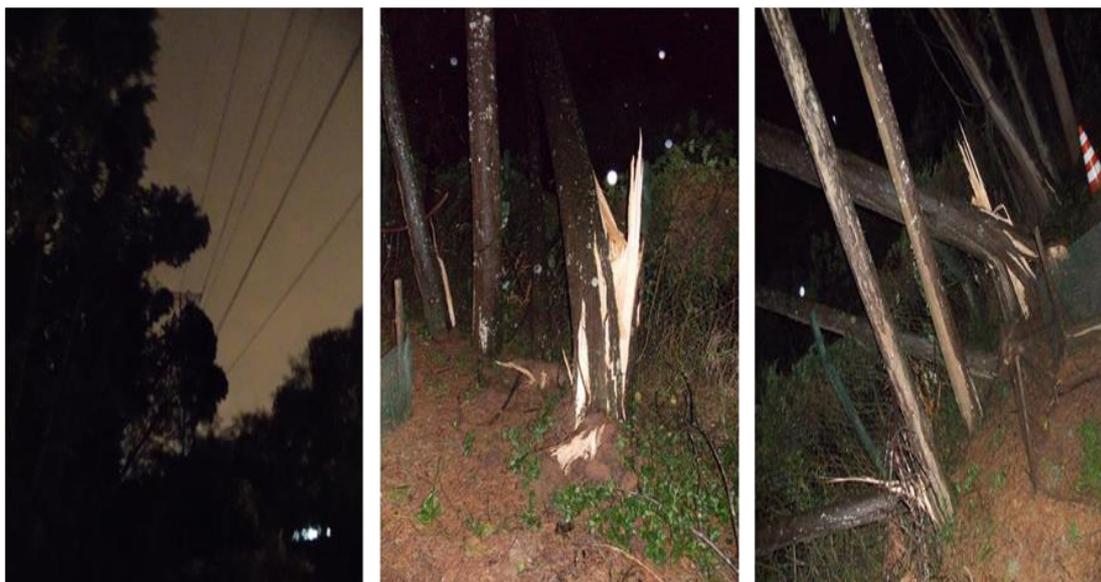
Queda de uma árvore de grande porte sobre a LTA Jandira – Cotia 1 e 2

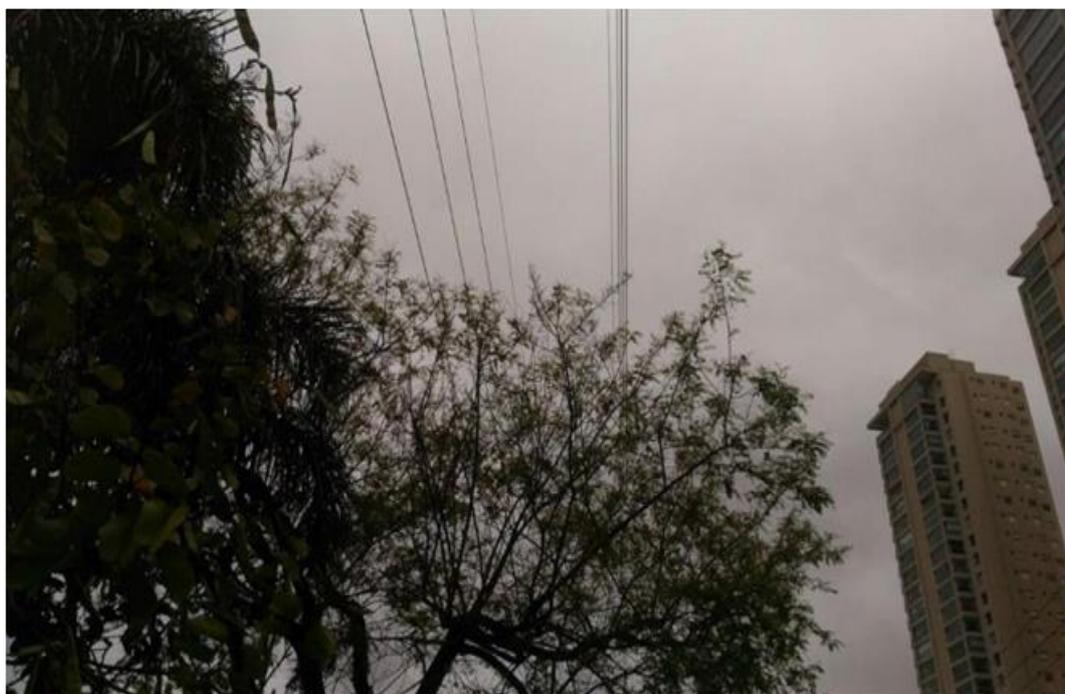
Queda de uma árvore de grande porte sobre LTA Milton Fornasaro – Continental 2

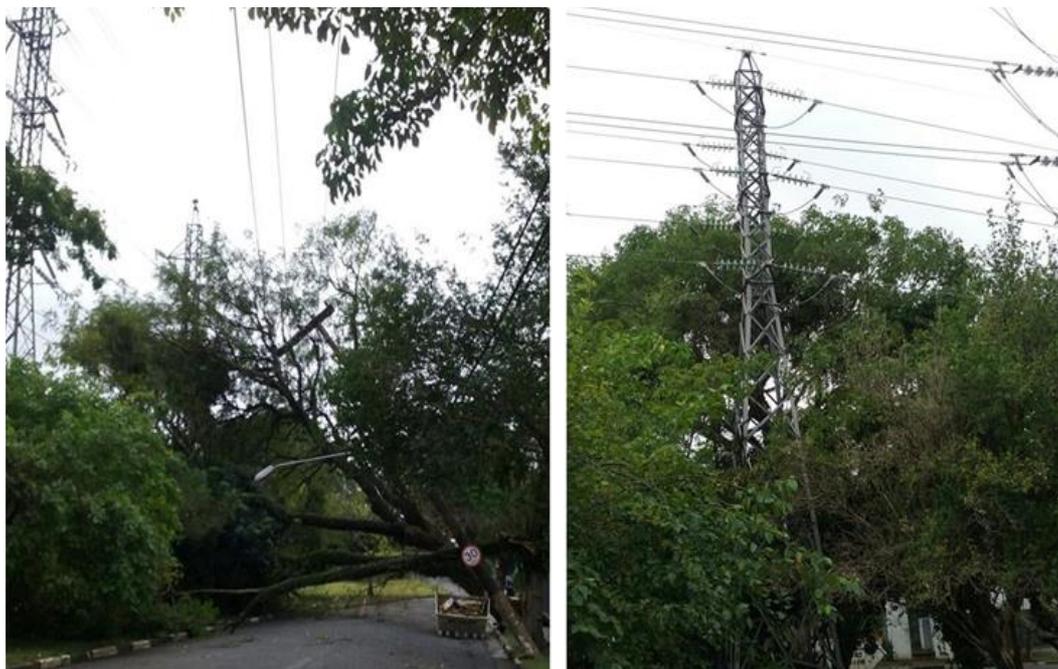
Queda de uma árvore de grande porte sobre a LTA Pirituba – Bandeirantes 1 e 2

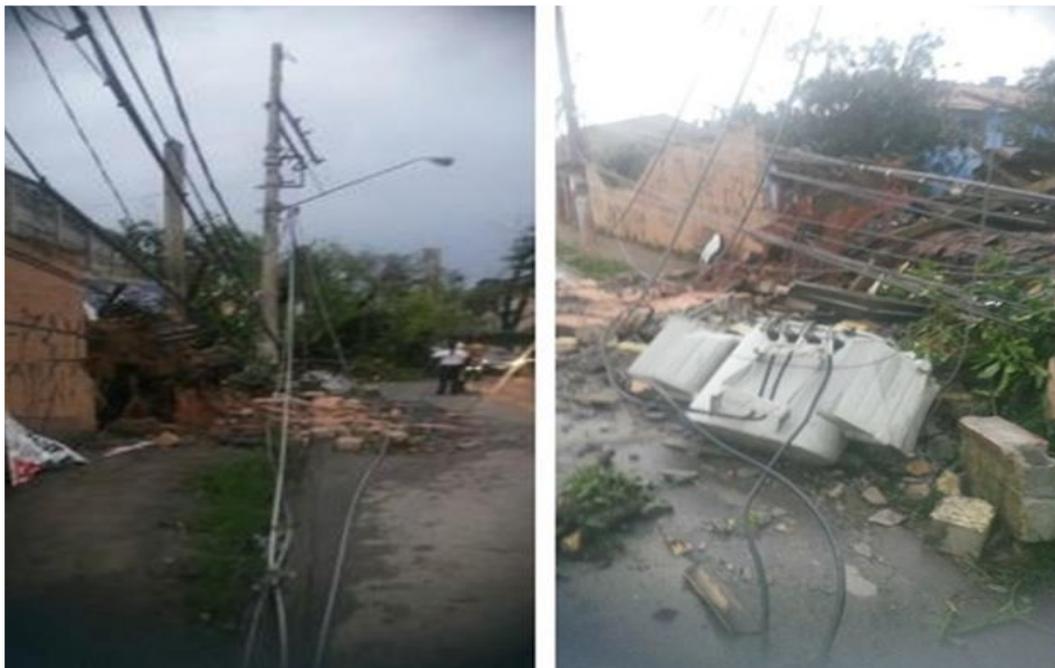
Queda de uma árvore de grande porte sobre a rede deixando fio de alta tensão partido no Condomínio Colibri Circuito: COT 114

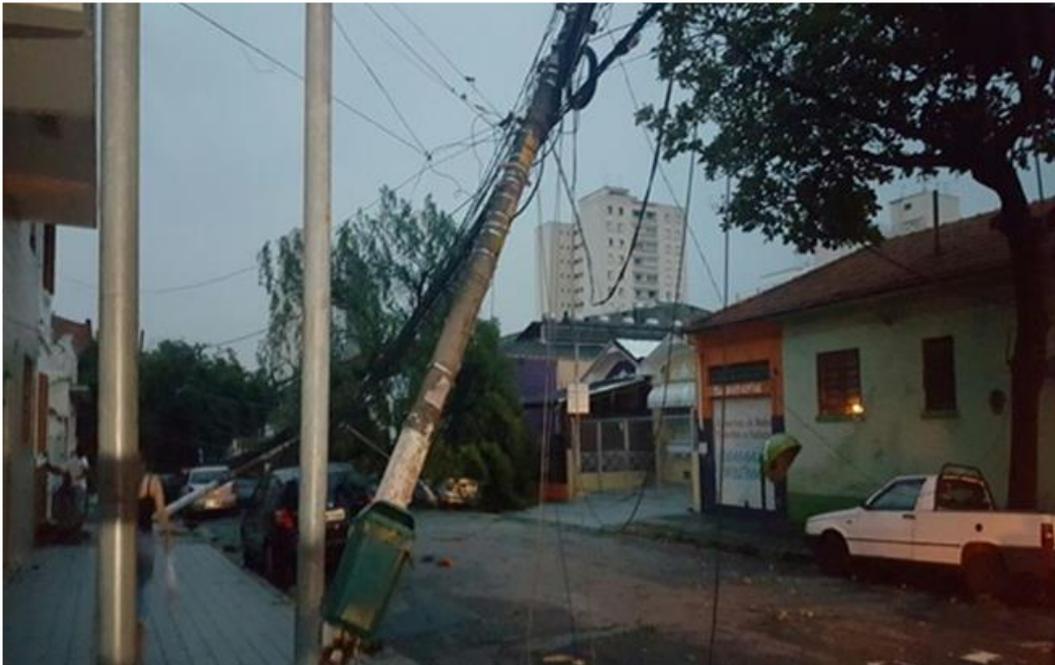
Queda de uma árvore de grande porte sobre a rede deixando fio de alta tensão partido na Rua Felix Guilen Circuito: LAP 103

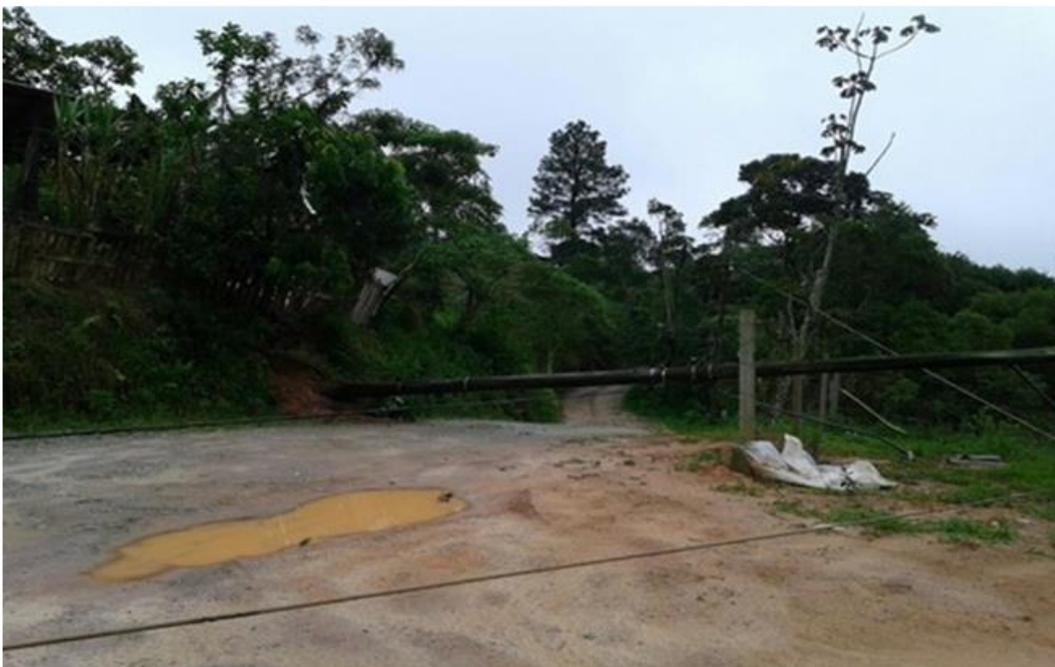
Queda de uma árvore de grande porte sobre a rede deixando fio de alta tensão partido na Rua sem nome Circuito: EGU 103

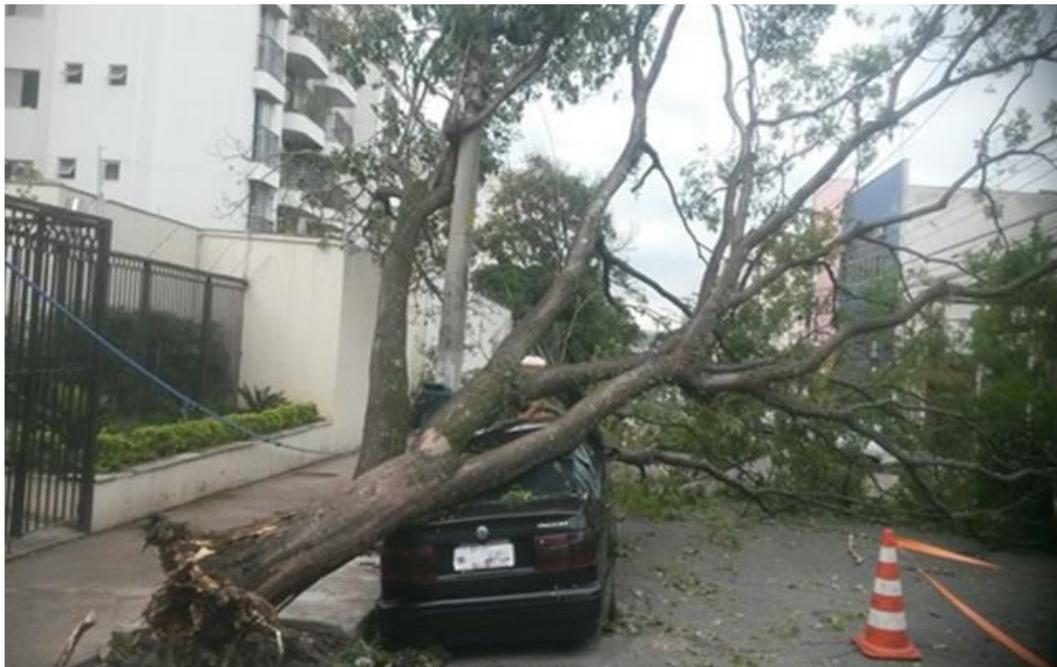
Queda de uma árvore de grande porte sobre a rede deixando fio de alta tensão partido na Rua Butantã Circuito: BUT 111

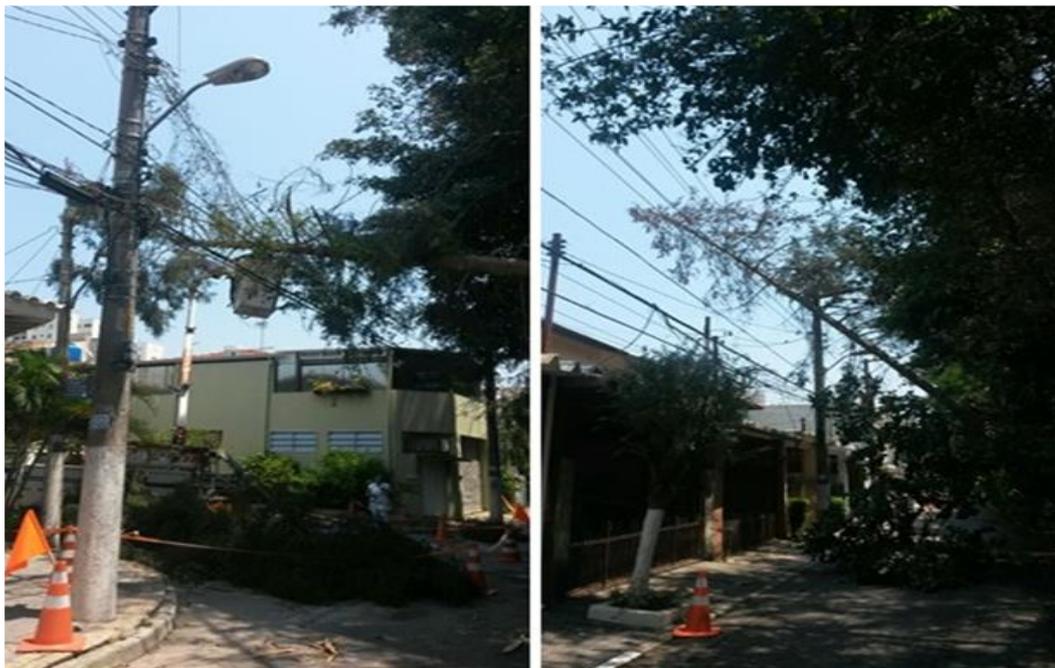
Queda de uma árvore de grande porte sobre a rede deixando fio de alta tensão partido na Rua Álvaro Alberto da Silva Circuito: PER 110

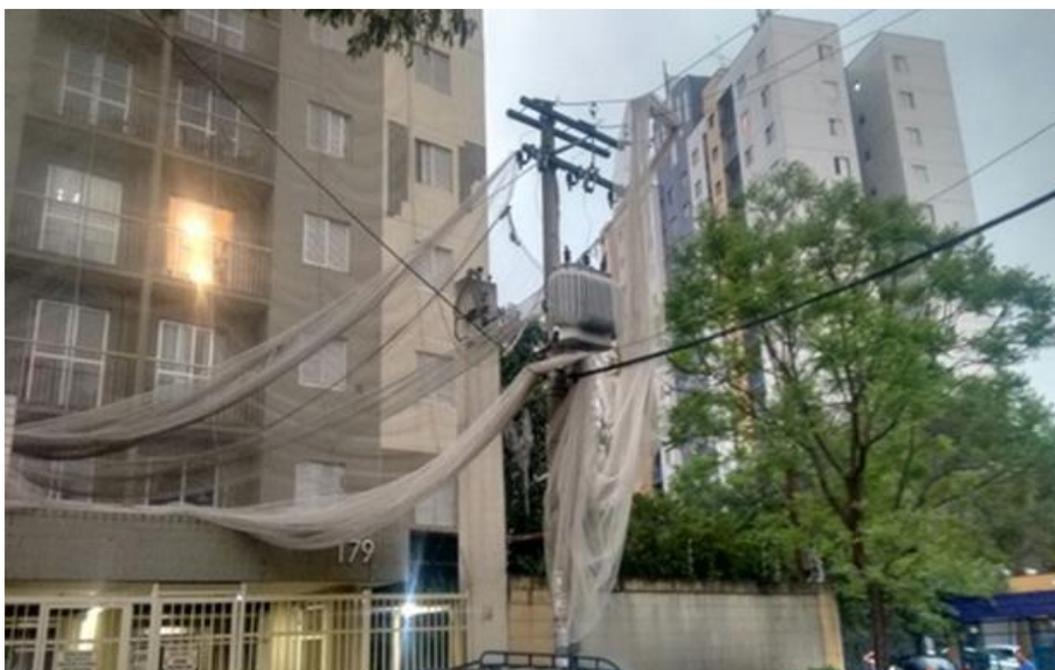
Queda de uma tela de proteção na rede na R Jose Soares Mello Barros Circuito: LIM 105

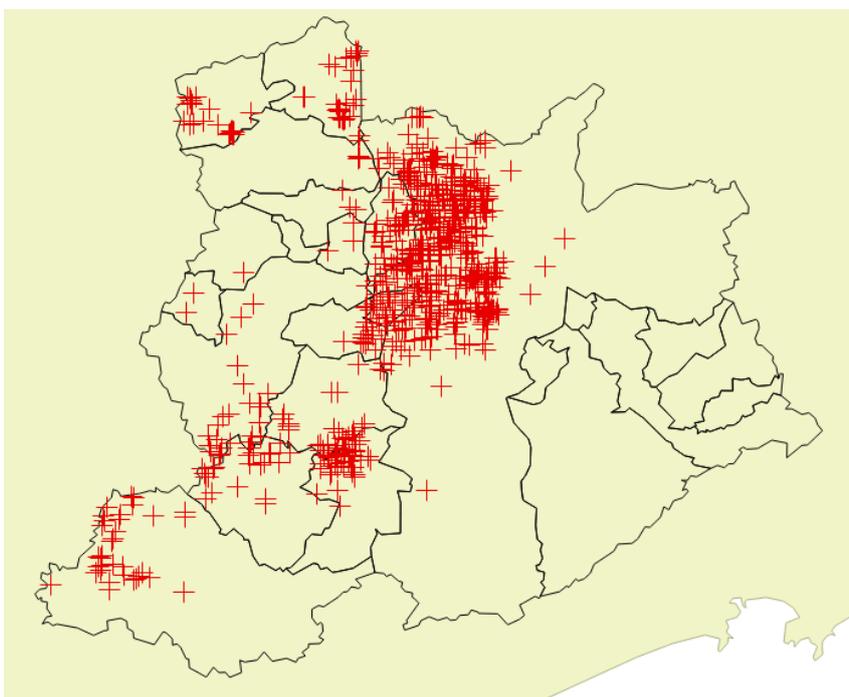
Figura 2 – Raios nuvem-solo detectados sobre a área de concessão da AES Eletropaulo entre 15h19 do dia 20 de outubro e 03h06 do dia 21 de outubro de 2016.

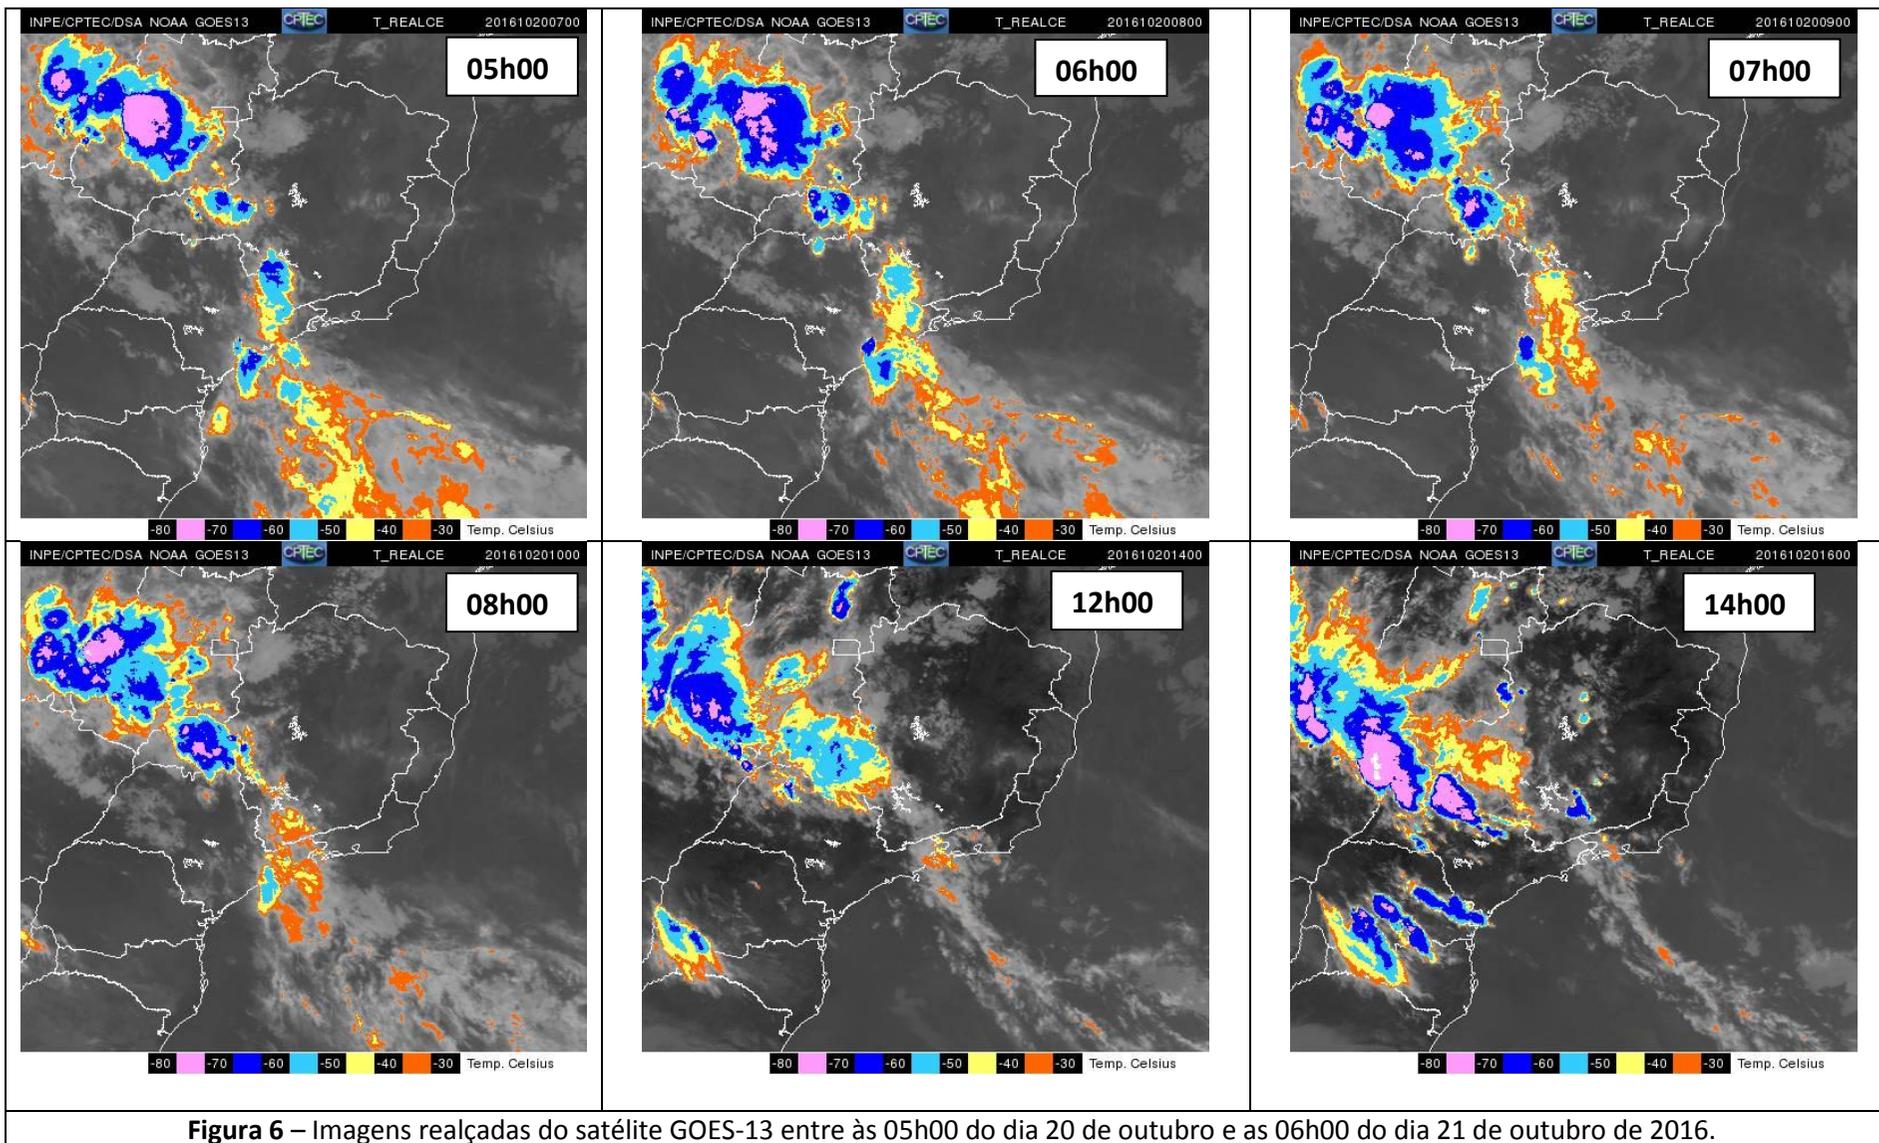
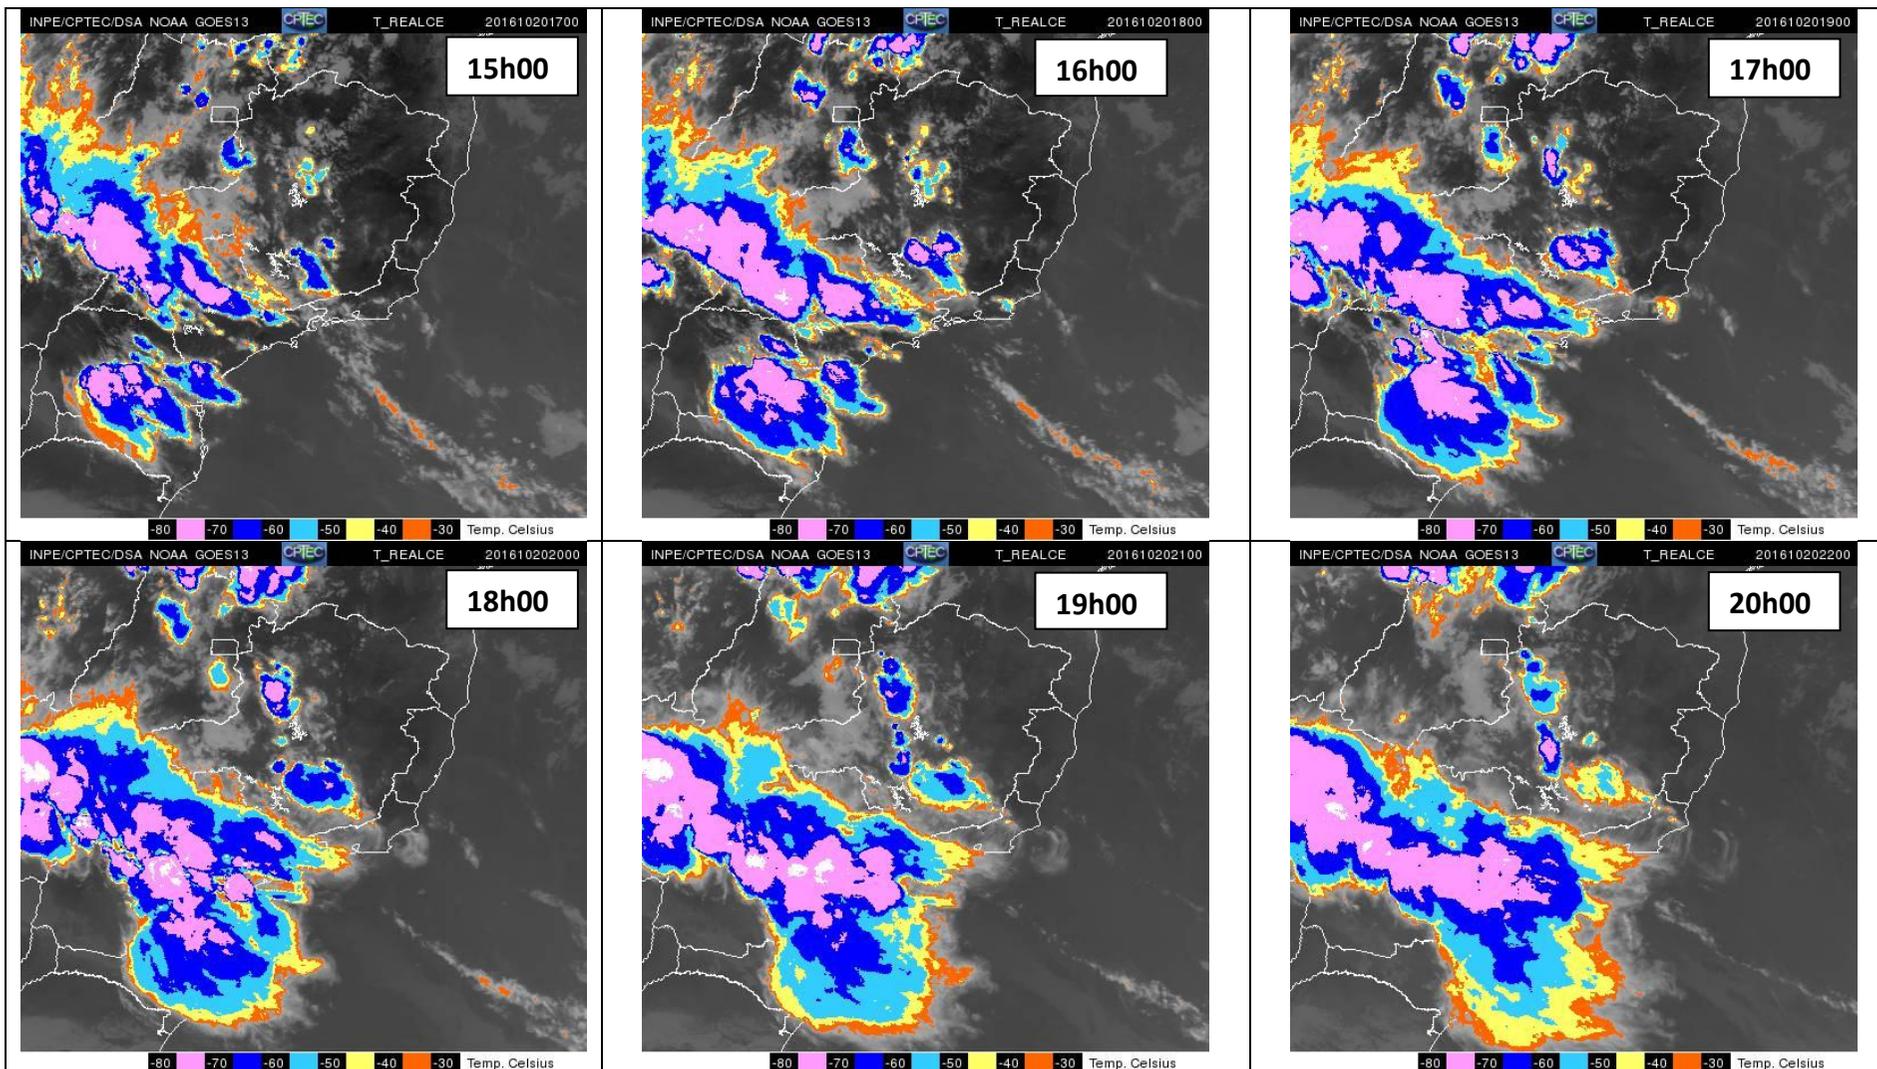
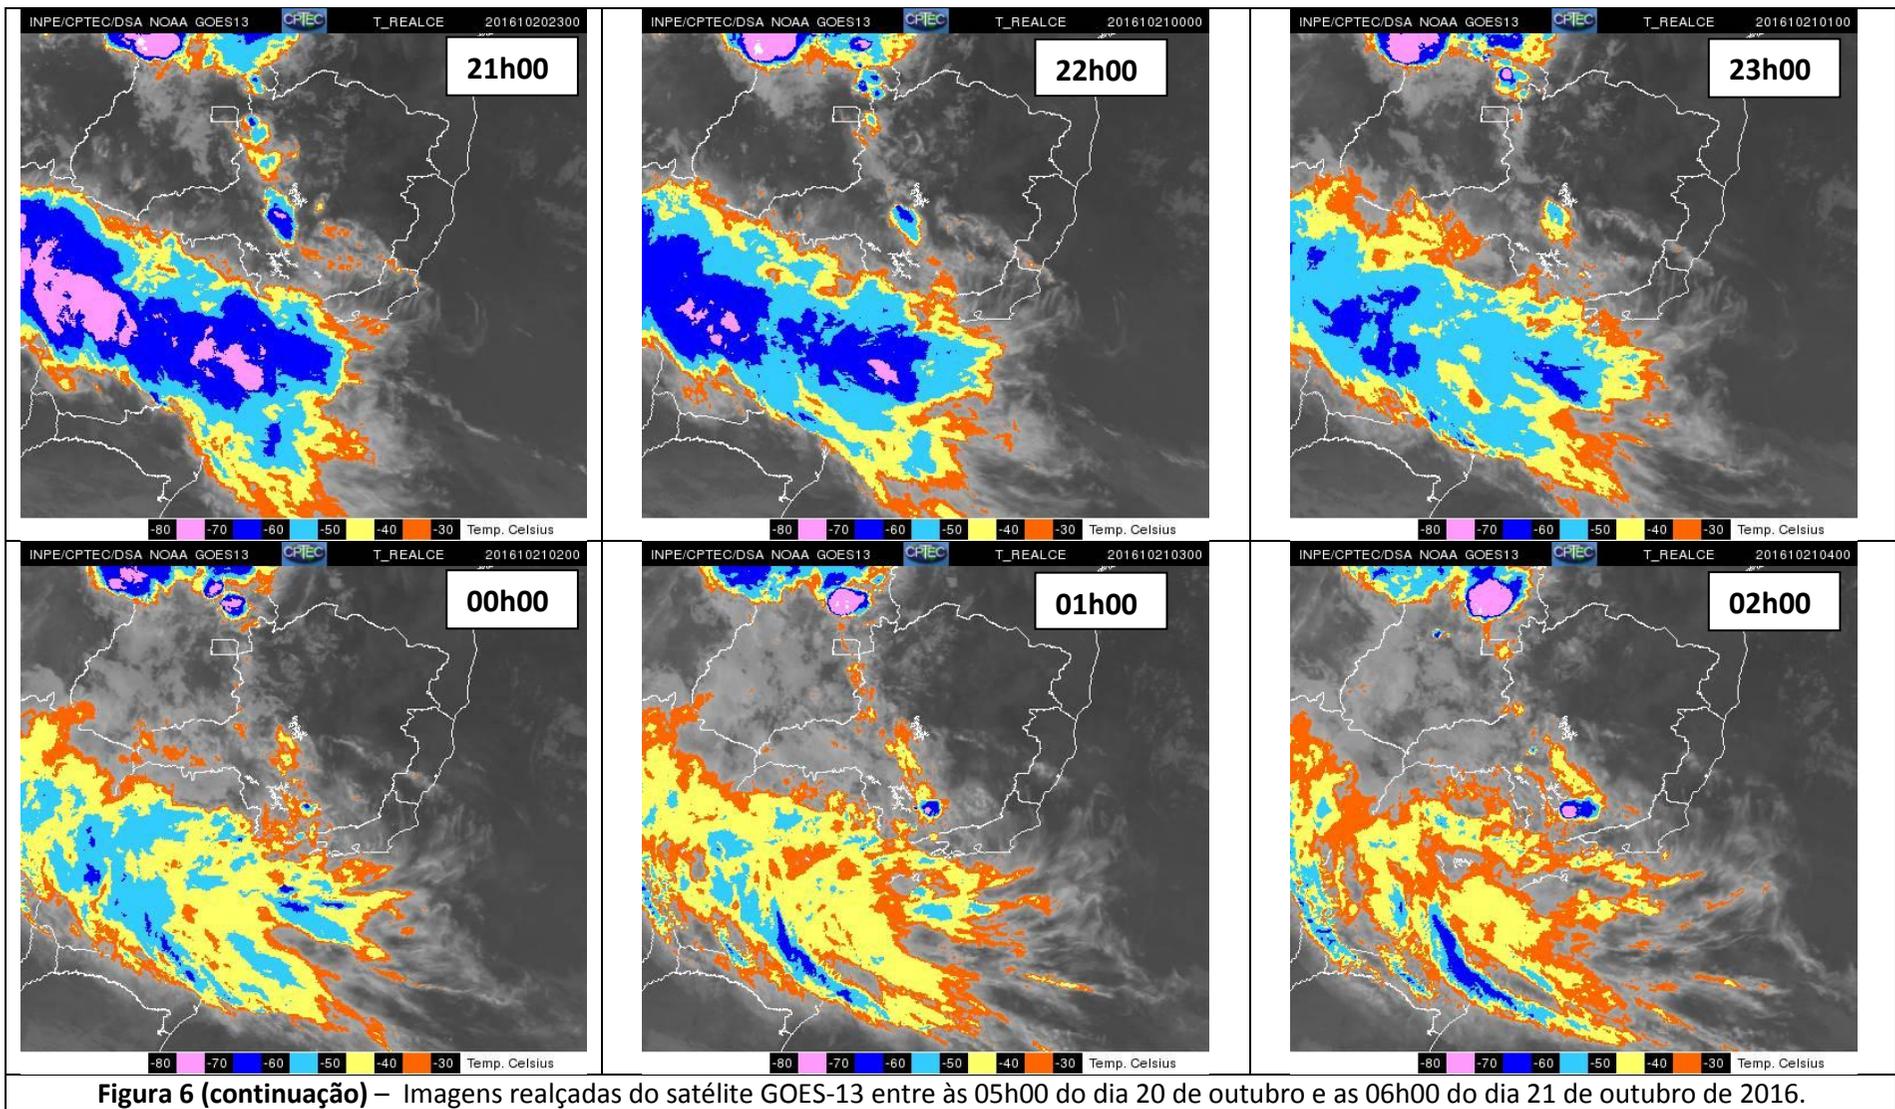
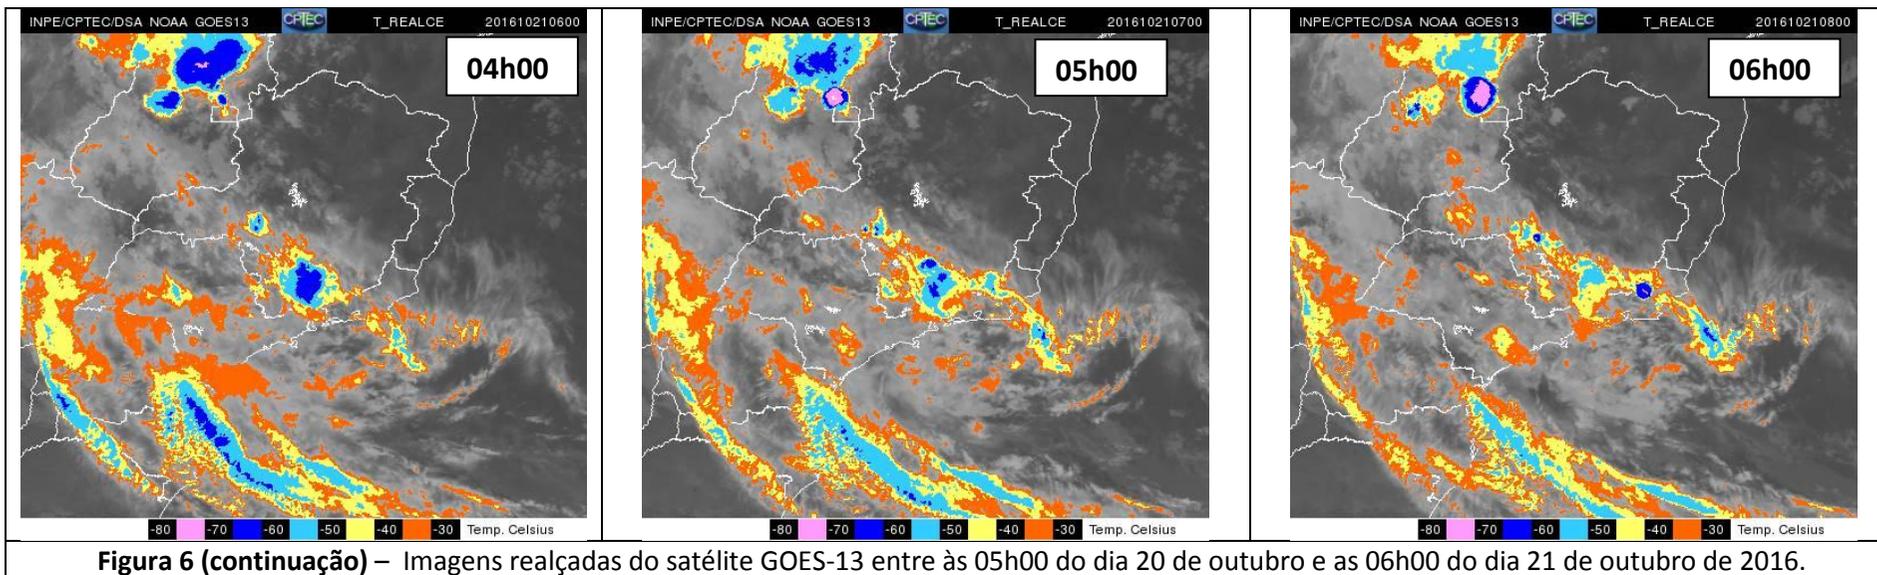
Figura 6 – Imagens realçadas do satélite GOES-13 entre às 05h00 do dia 20 de outubro e as 06h00 do dia 21 de outubro de 2016.

Nas imagens de satélite apresentadas na Figura 6 acima, as regiões com cores em laranja e azul indicam nuvens com grande desenvolvimento vertical. Isto está associado à ocorrência de tempestades. Os topos atingiram até -70 graus Celsius.

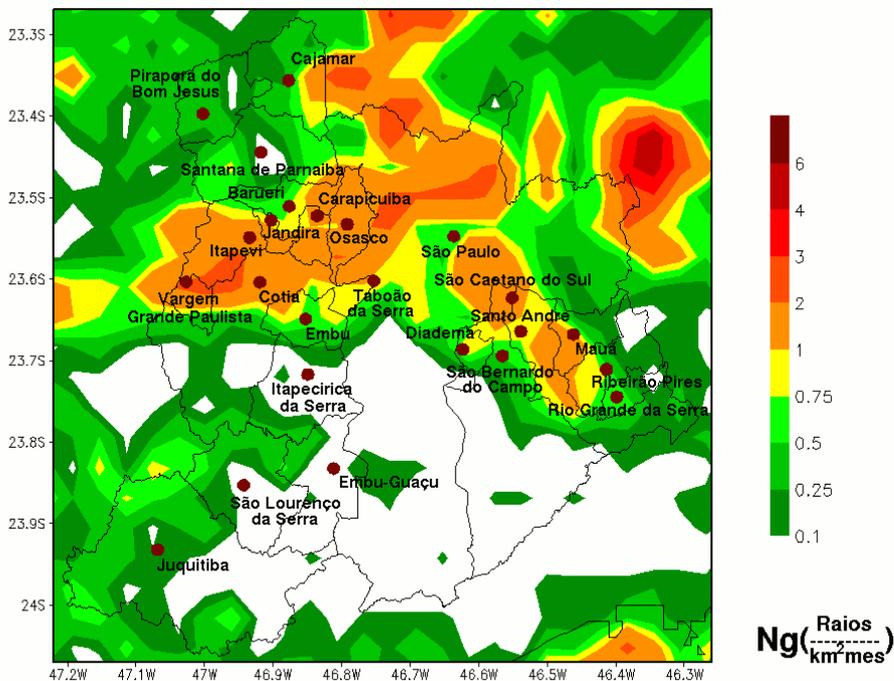
Incidência de descargas atmosféricas na área da AES-ELETRPAULO – Outubro 2016

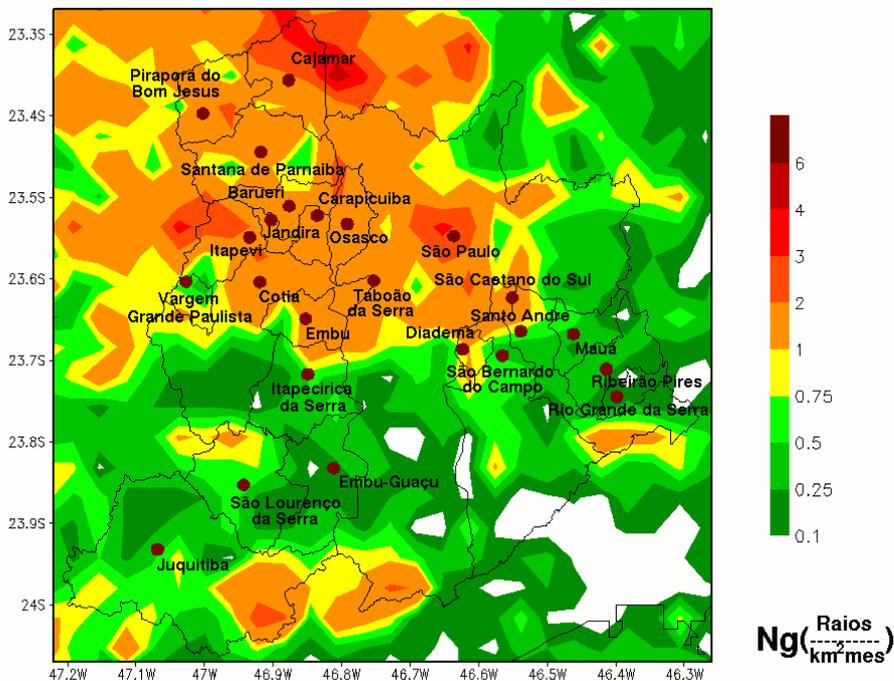
Incidência de descargas atmosféricas na área da AES-ELETRPAULO – Outubro 2015

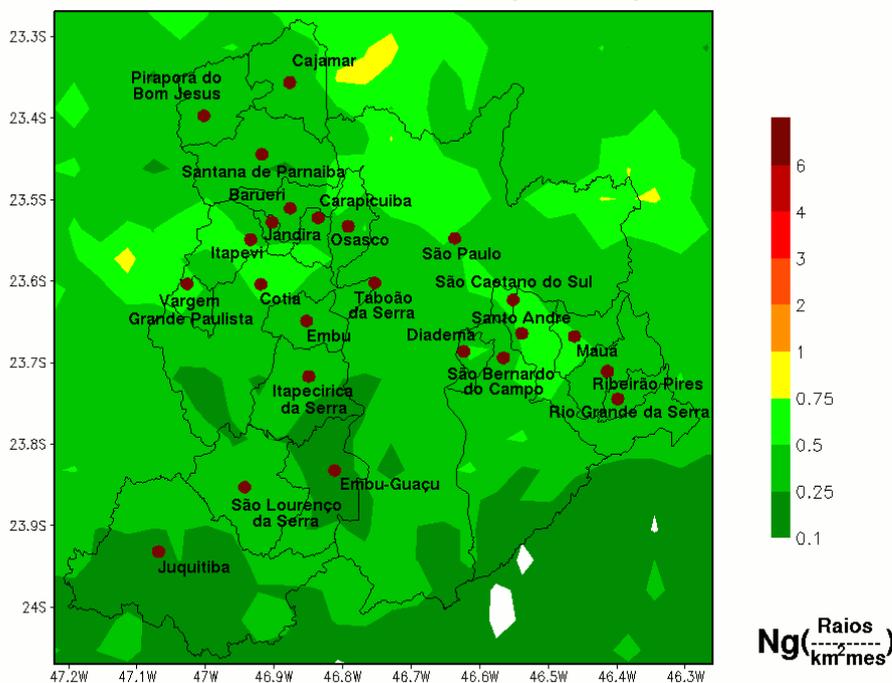
Incidência de descargas atmosféricas na área da AES-ELETROPAULO – Outubro, média entre 2000 e 2016
