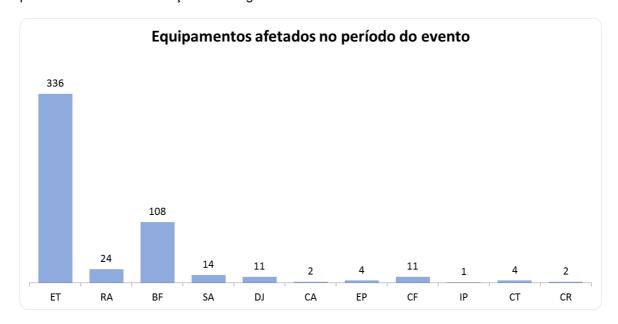
Figura 5 – Equipamentos afetados no período do evento.

Conforme mostrado na Figura 5, no período do evento foram registradas 517 ocorrências emergenciais que afetaram diferentes tipos de equipamentos. De acordo com a hierarquia apresentada na tabela acima, a abertura dos disjuntores é a que representa o maior CHI para o sistema de distribuição de energia elétrica.

No entanto, segundo o regulamento, é condição indispensável que a causa raiz da ocorrência esteja diretamente associada ao evento. Neste caso, das 517 ocorrências registradas durante o evento somente 346 foram classificadas como expurgáveis.

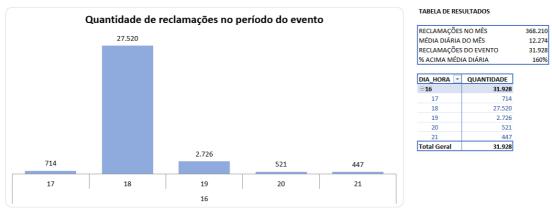
Figura 9 – Quantidade de reclamações durante o evento

Depreende-se da Figura 9 que, durante o evento foram registradas 31.928 reclamações relacionadas à falta de energia, tratando-se de um montante de 160% superior à média diária da quantidade de reclamações registradas no mês em análise. Importante ressaltar que, a média mensal calculada considera, inclusive, todos os eventos de situação de emergência do mês.

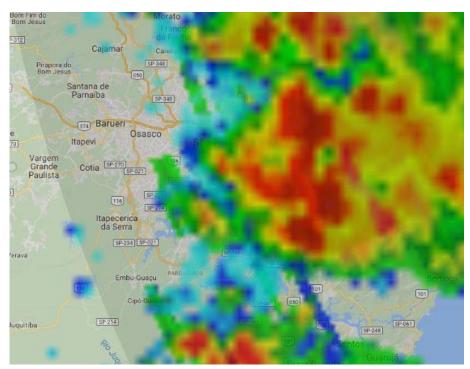
18h00

Figura 2 (continuação) — Imagens do Radar de São Roque, operado pela Rede de Meteorologia da Aeronáutica, entre as 16h30 e as 22h30 do dia 16 de novembro de 2017.

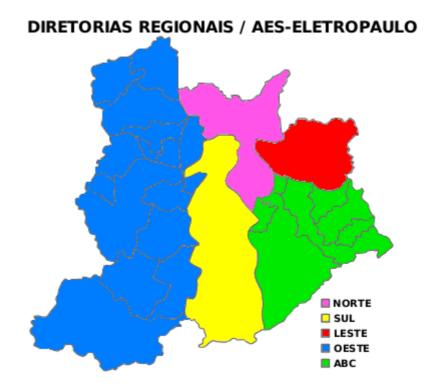
A área de consulta para a qualificação da incidência de descargas atmosféricas é mostrada na figura abaixo.

As acumulações de descargas atmosféricas por área são feitas neste relatório para as Diretorias Regionais Norte, Sul, Leste, Oeste e ABC.

Este relatório descreve a incidência de descargas atmosféricas na área de concessão da AES-ELETROPAULO ocorridas no mês de novembro de 2017. Os dados de descargas atmosféricas foram obtidos pela Rede Integrada Nacional de Descargas Atmosféricas – RINDAT.
