Relatório de Evento em Situação de Emergência

Nº. 20190306_COBRADE_TODOS

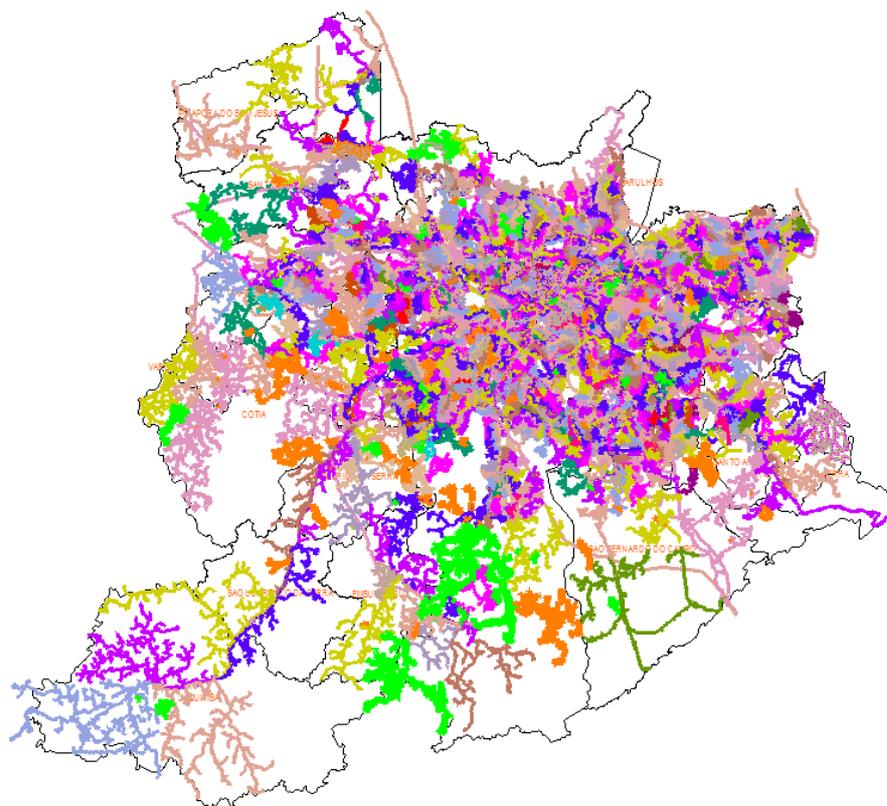
Figura 1 – Mapa geolétrico da região afetada.

As Figuras 1 a 4 apresentam o mapa geoeletrico da área de concessão da distribuidora (área afetada), bem como seu diagrama unifilar da subtransmissão.

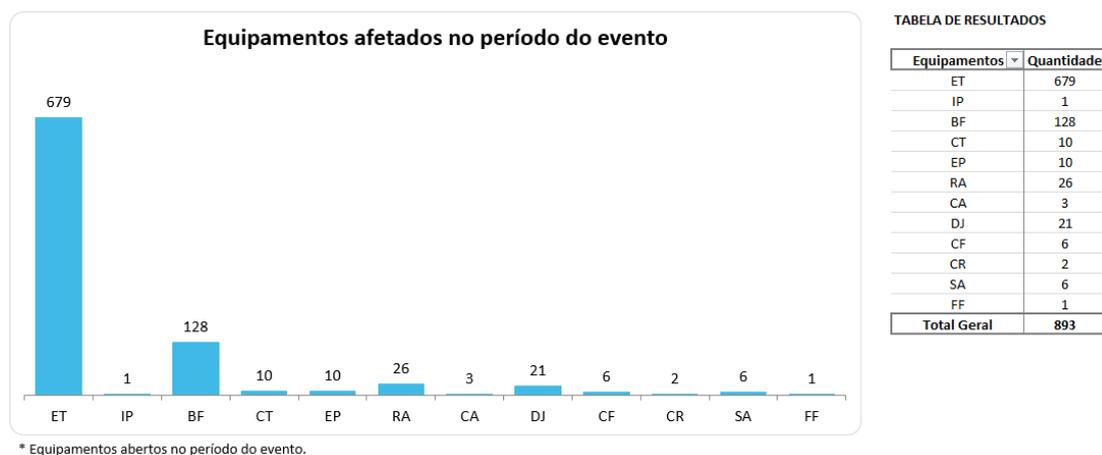
Figura 5 – Equipamentos afetados no período do evento.

Conforme mostrado na Figura 5, no período do evento foram registradas 893 ocorrências emergenciais que afetaram diferentes tipos de equipamentos. De acordo com a hierarquia apresentada na tabela acima, a abertura dos disjuntores é a que representa o maior CHI para o sistema de distribuição de energia elétrica.

No entanto, segundo o regulamento, é condição indispensável que a causa raiz da ocorrência esteja diretamente associada ao evento. Neste caso, das 893 ocorrências registradas durante o evento somente 342 foram classificadas como expurgáveis.

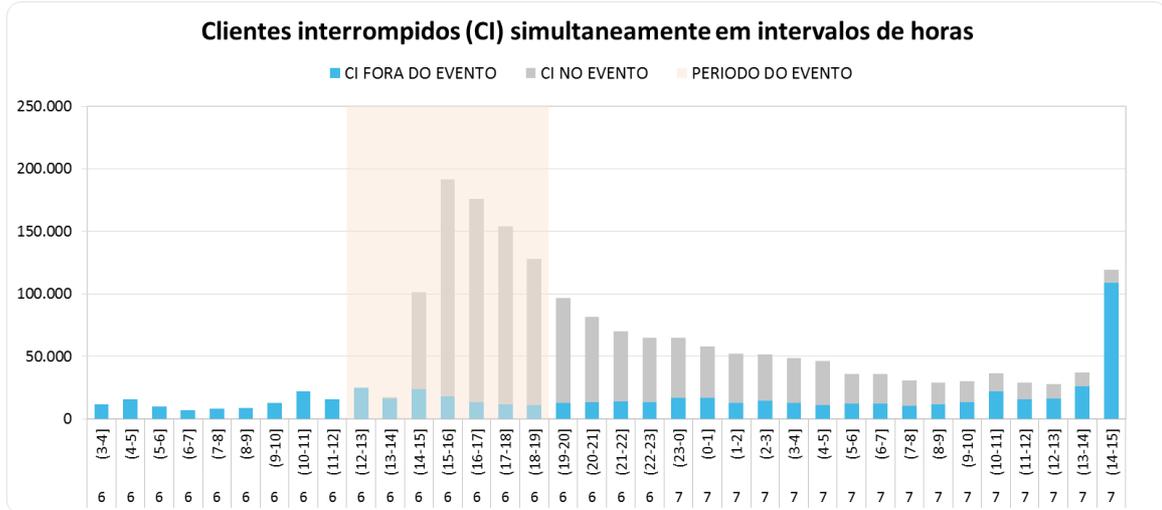
Figura 6 – Clientes interrompidos (CI) em intervalos de horas

Em análise ao número de clientes interrompidos (CI) na área de concessão da ENEL SP, a figura abaixo apresenta a atipicidade vivenciada no dia 06 de Março de 2019, data esta que, conforme laudo meteorológico emitido por empresa especializada, a referida concessão passou por um período de condições climáticas de extrema severidade.

Na figura acima, as barras em azul representam a quantidade de clientes interrompidos simultaneamente em condições normais de operação, e as barras cinza os clientes interrompidos simultaneamente no período do evento. Destacou-se em laranja o intervalo do evento, para elencar as seguintes situações:

- Nas horas anteriores ao evento 24.800 clientes estavam desligados por diversas causas associadas à operação normal.
- Durante o período do evento, registrou-se um pico máximo de pouco mais de 191.400 clientes desligados, resultantes de aqueles que já estavam desligados antes do início do evento e aqueles que ficaram sem energia durante o período do evento.
- Embora o evento tenha demorado 6 horas, o restabelecimento se deu progressivamente de tal forma que após 12 horas do fim do evento aproximadamente 30.700 (do pico de 191.400) clientes permaneciam desligados, o que demonstra o esforço da distribuidora para reestabelecer o serviço no menor tempo possível, em situações de emergência.

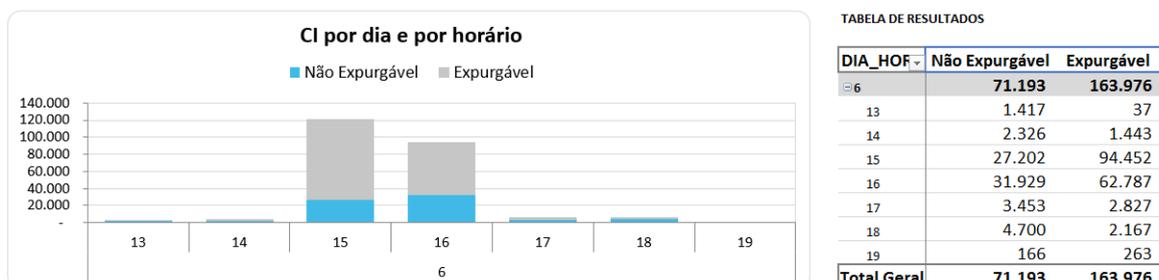
Figura 7 – CI por dia e por Horário

Figura 7 permite calcular o CI das ocorrências emergenciais associadas ao evento, uma vez que a contabilização é feita uma única vez para cada interrupção (uma ocorrência

emergencial pode ter várias interrupções associadas). Em outras palavras, na figura acima um cliente aparecerá uma única vez em um determinado horário, em relação ao início da mesma ocorrência emergencial.

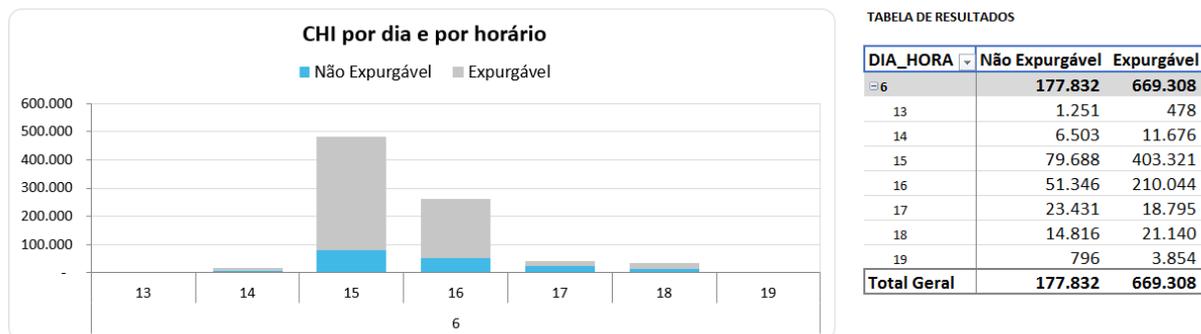
Figura 8 – CHI por dia e por horário

Em termos de Consumidor Hora Interrompido (CHI), a Figura 8 apresenta seu comportamento ao longo do dia 06 de Março de 2019. Observa-se que, o CHI acumulado expurgável, resultante da somatória das interrupções decorrentes do evento, resultou em um montante de 669.308 CHI.

Na Figura 8, os valores estão acumulados de acordo com o início da interrupção, o que permite avaliar o horário de maior impacto em termos abrangência e duração das interrupções. No evento em tela, a maior quantidade de CHI aconteceu devido às interrupções que iniciaram no período das 15:00h.

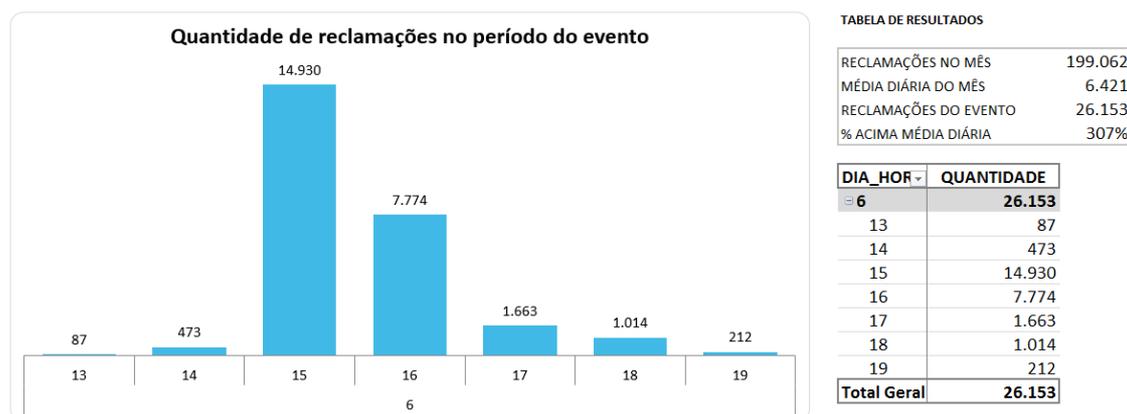
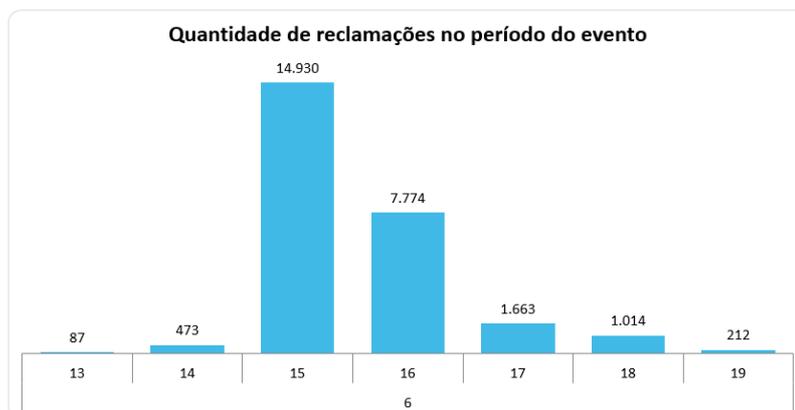
Figura 9 – Quantidade de reclamações durante o evento

Outra evidência da atipicidade do evento pode ser mostrada através da quantidade de reclamações registradas nos diferentes canais de atendimento da distribuidora durante o período de sua ocorrência.

RECLAMAÇÕES NO MÊS	199.062
MÉDIA DIÁRIA DO MÊS	6.421
RECLAMAÇÕES DO EVENTO	26.153
% ACIMA MÉDIA DIÁRIA	307%

Figura 9 que, durante o evento foram registradas 26.153 reclamações relacionadas à falta de energia, tratando-se de um montante de 307% superior à média diária da quantidade de reclamações registradas no mês em análise. Importante ressaltar que, a média mensal calculada considera, inclusive, todos os eventos de situação de emergência do mês.

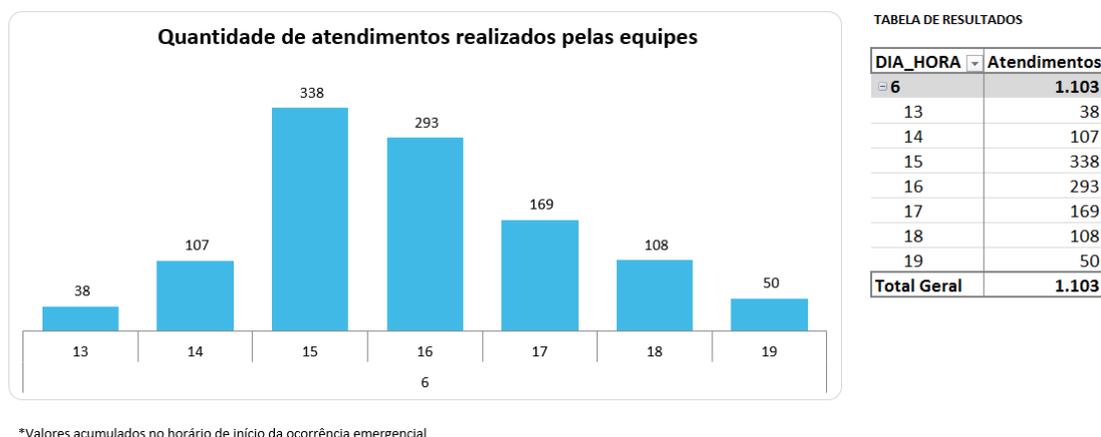
Figura 11 – Atendimentos realizados pelas equipes no período do evento.

Assim, a fim de agilizar o reestabelecimento do serviço, além das equipes de atendimento de emergência, foram mobilizadas as equipes de combate a perdas, corte/religa, construção de rede, moto atendentes, técnicos do sistema elétrico e grande equipe de backoffice. Neste cenário, durante o período do evento, foram totalizados 1.103 atendimentos realizados por 595 equipes.

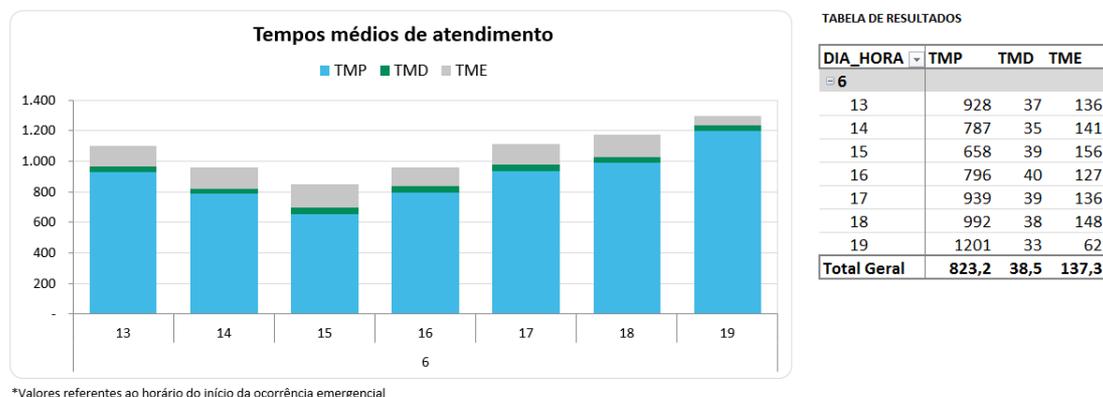
Figura 12 – Tempos de atendimento registrados no período do evento.

Apresenta-se na Figura 12 informações a respeito dos tempos médios de atendimento das equipes de campo durante a vivência do evento em tela, incluindo as ocorrências classificadas como situação de emergência.

Conforme mostrado nas figuras acima, o aumento de ocorrências no período do evento também trouxe um aumento nas parcelas dos tempos médios de atendimento (preparo deslocamento e execução). Note-se ainda que, a parcela mais impactada foi o tempo médio de preparo (TMP), em função da quantidade de ocorrências que ficaram em tempo de espera.

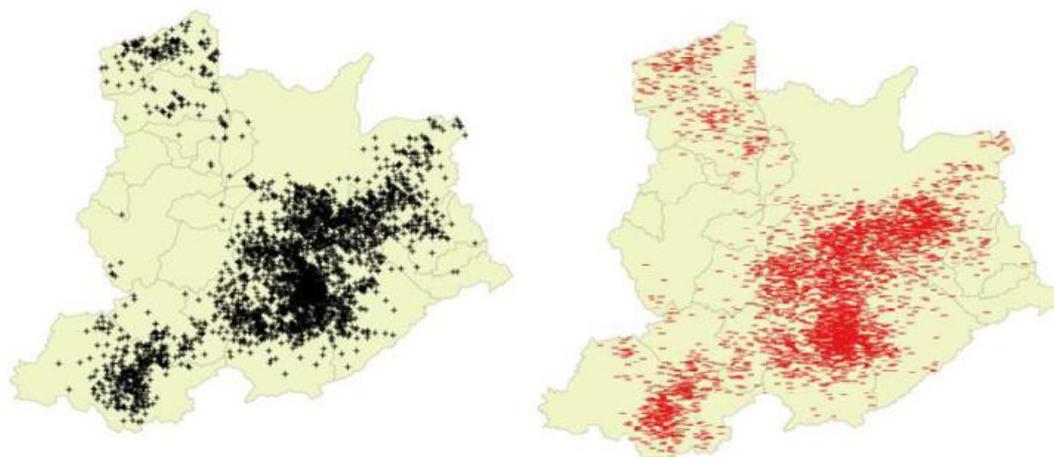
Entre as 13h40 e 19h25 do dia 06 de março de 2019 foram detectados 3482 raios nuvem-solo (em preto) e 4234 raios nuvem-nuvem (em vermelho) sobre a área de concessão da ENEL SP.

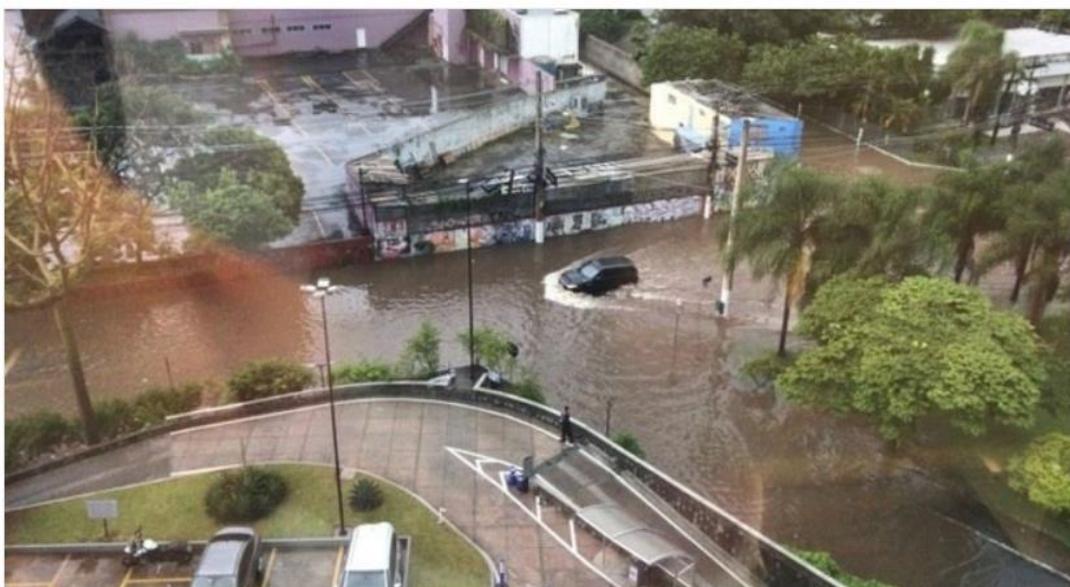
Ruas alagadas na Chácara Santo Antônio (zona sul), após chuva desta quarta (6)

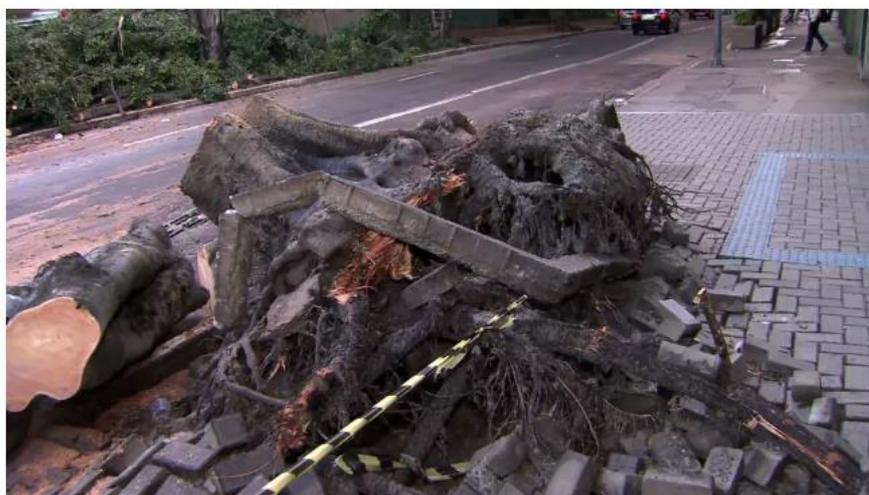
Na região da Santa Cecília, no Centro, três árvores caíram por causa da forte chuva — Foto: TV Globo/Reprodução

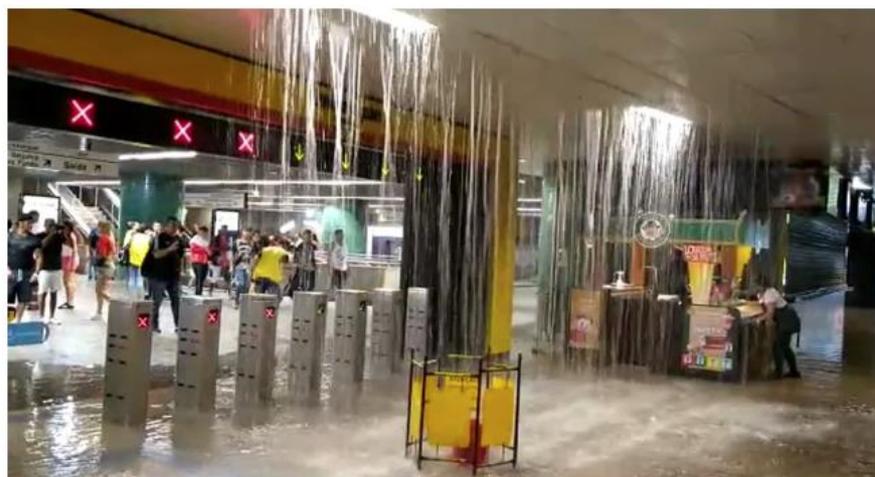
Estação do metrô da linha 4- Amarela também foi tomada pela água — Foto: TV Globo/Reprodução

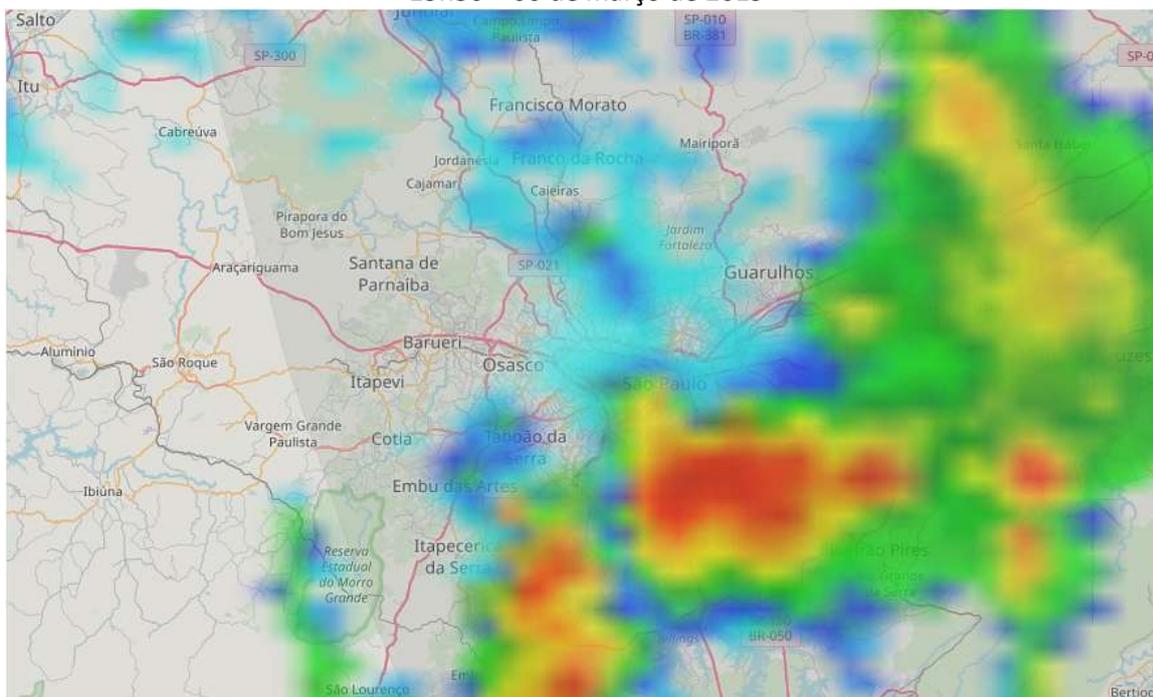
15h30 – 06 de março de 2019

Figura 1 (continuação) – Imagens do radar de São Roque, operado pelo REDEMET, entre as 14h30 e 20h30 do dia 06 de março de 2019.

Na figura 1, a seguir, são apresentadas as imagens compostas pelo radar de São Roque e Pico do Couto, operados pela Rede de Comando da Aeronáutica (REDEMET), entre as 14h30 e 20h30 do dia 06 de março de 2019.

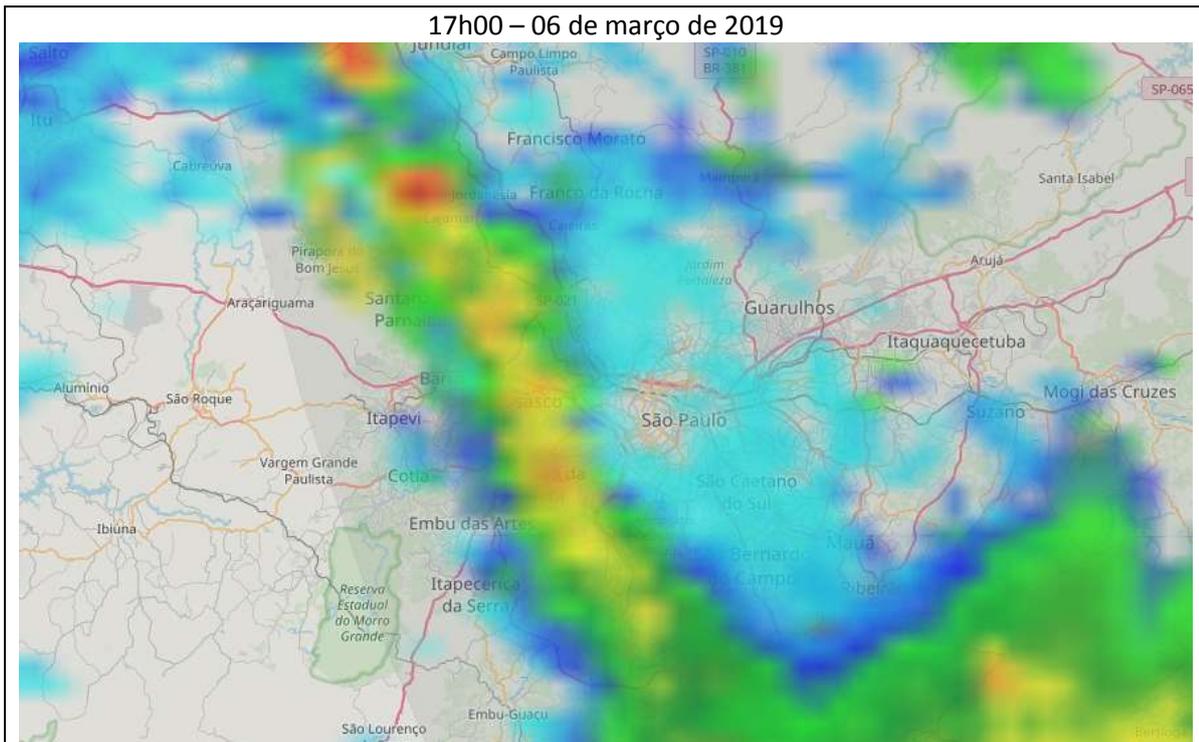
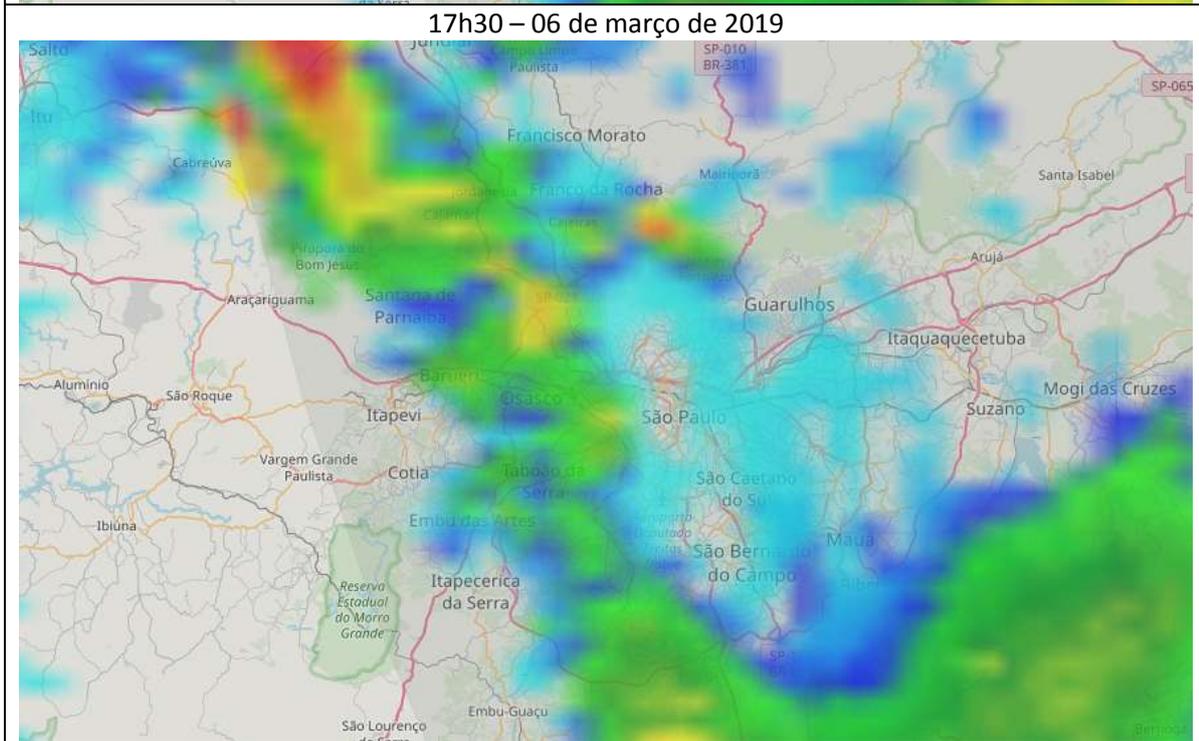
Figura 1 (continuação) – Imagens do radar de São Roque, operado pelo REDEMET, entre as 14h30 e 20h30 do dia 06 de março de 2019.

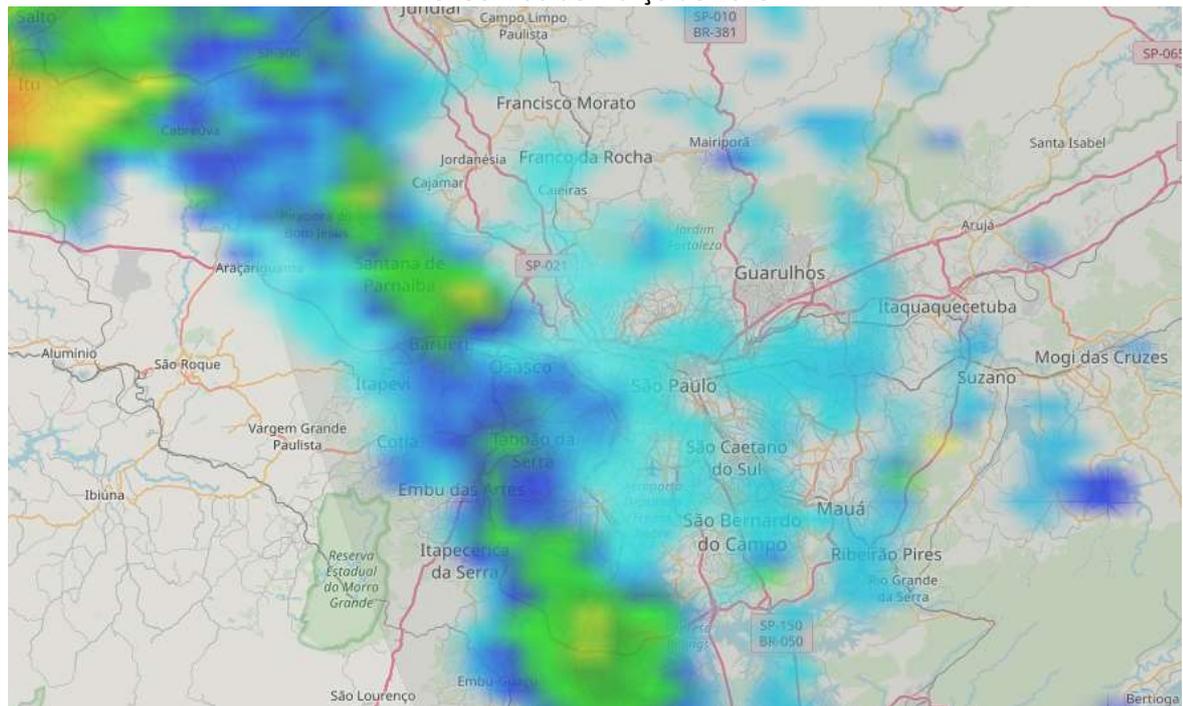
18h30 – 06 de março de 2019

Figura 1 (continuação) – Imagens do radar de São Roque, operado pelo REDEMET, entre as 14h30 e 20h30 do dia 06 de março de 2019.

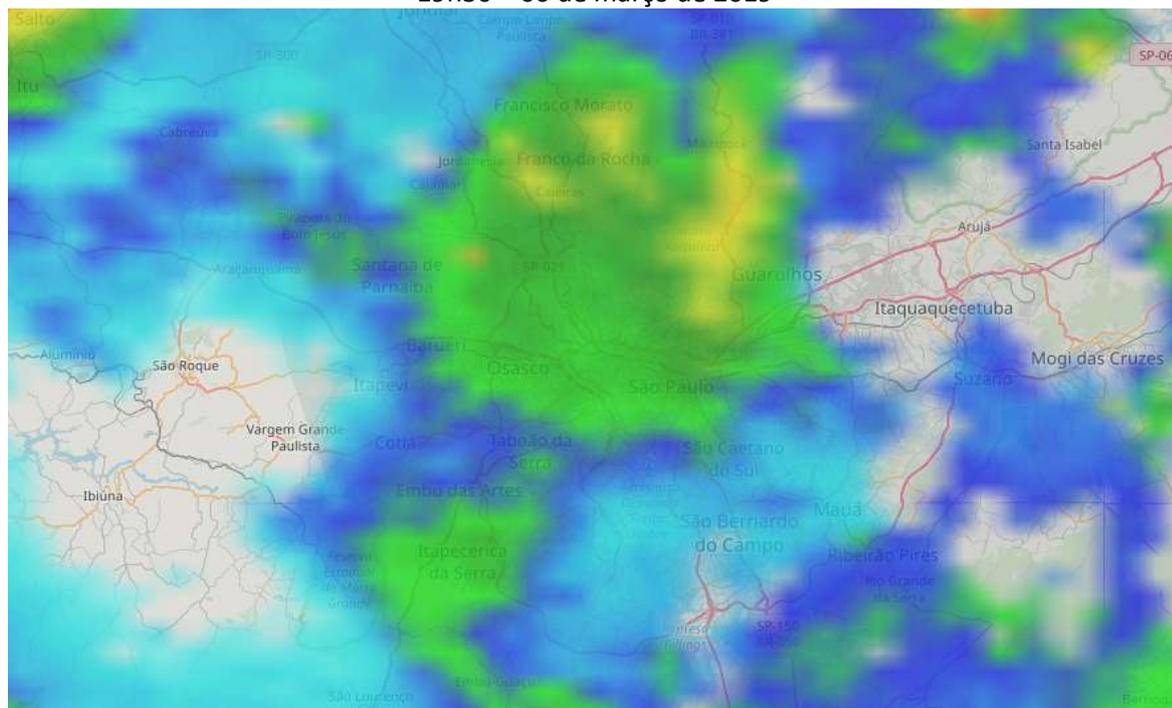
19h30 – 06 de março de 2019

Figura 1 (continuação) – Imagens do radar de São Roque, operado pelo REDEMET, entre as 14h30 e 20h30 do dia 06 de março de 2019.

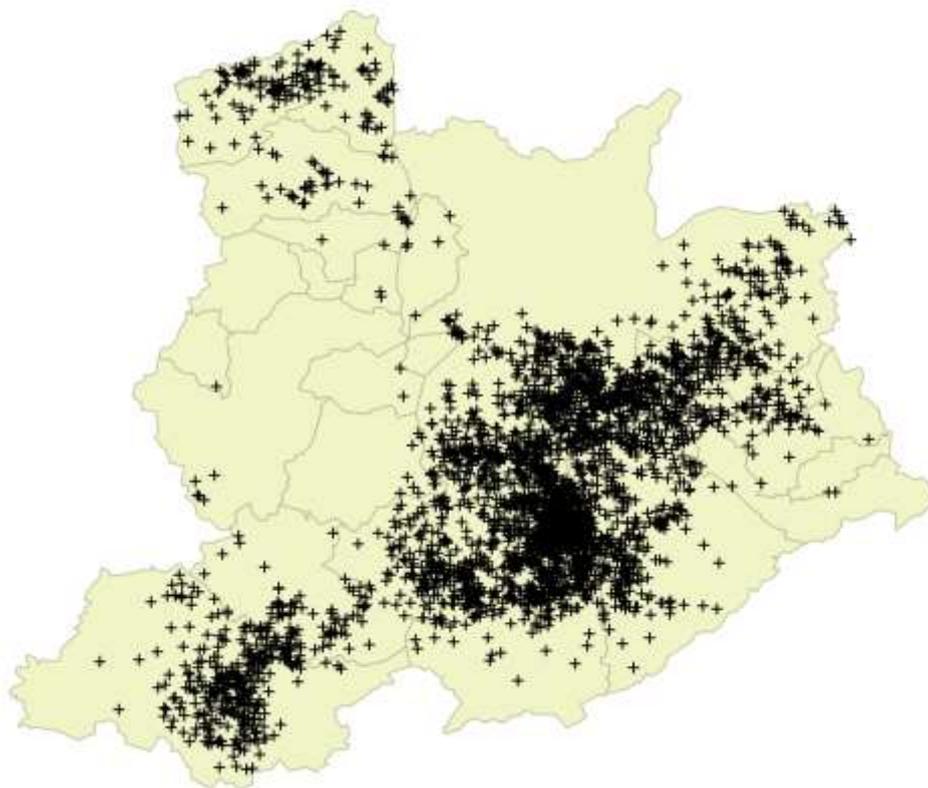
Figura 2– Raios nuvem-solo detectados sobre a área de concessão da ENEL SP entre 13h40 e 19h25 do dia 06 de março de 2019. Fonte: EarthNetworks

A seguir são apresentados as descargas atmosféricas detectadas pelo sistema EarthNetworks. Entre as 13h40 e 19h25 do dia 06 de março de 2019 foram detectados 3482 raios nuvem-solo (em preto) e 4234 raios nuvem-nuvem (em vermelho) sobre a área de concessão da ENEL SP.

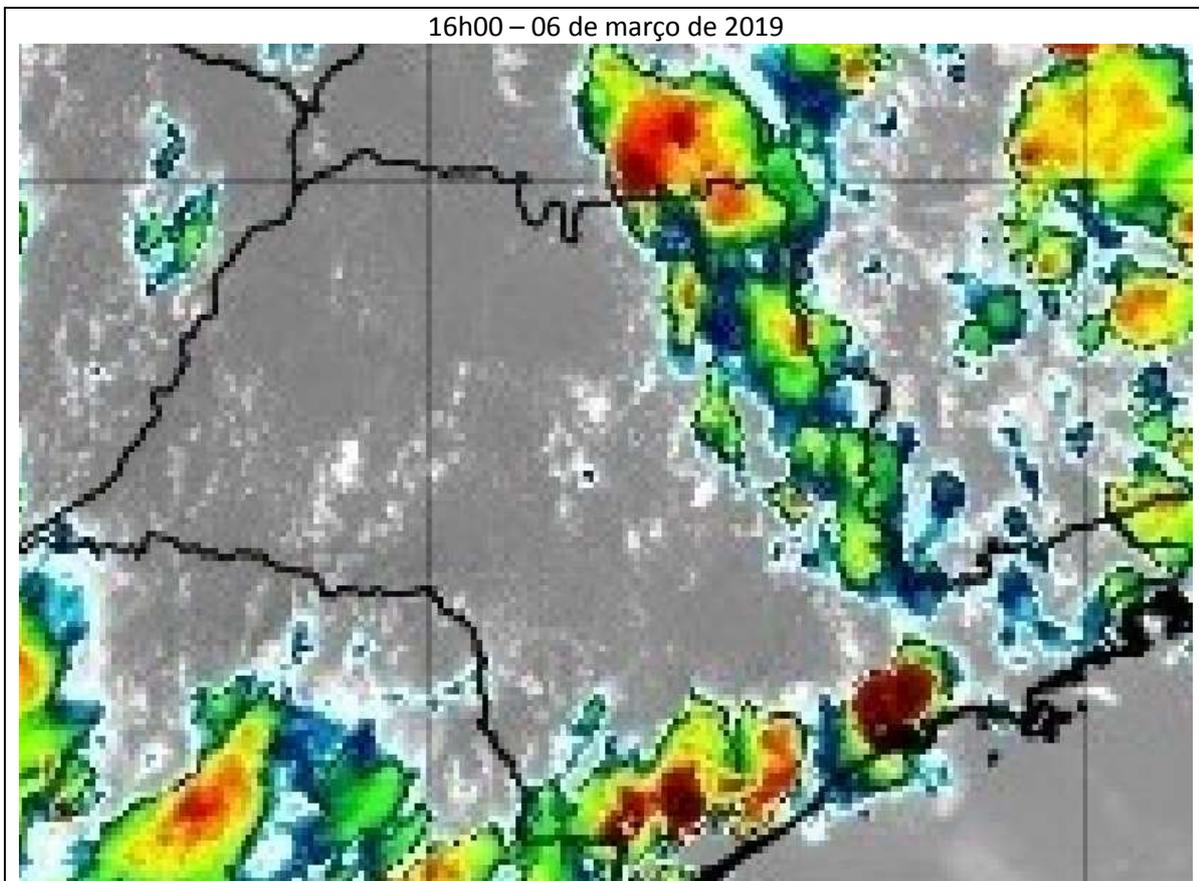
Figura 4 – Imagem realçadas do satélite GOES-16 às 16h00 do dia 06 de março de 2019. Os tons em vermelho indicam a presença de nuvens de grande desenvolvimento vertical.

A seguir é apresentada a imagem realçada do satélite GOES-16 para as 16h00 do dia 06 de março de 2019. Essa imagem comprova a presença de nuvens de grande desenvolvimento vertical, caracterizando a presença de nuvens de tempestade, sobre a ENEL SP.
