**RELATÓRIO TÉCNICO**

**CODIFICAÇÃO****MOU-HSEQ-04-2026**

# RELATÓRIO DE MANUTENÇÃO, CONSERVAÇÃO DA VEGETAÇÃO RIPARIANA CONDICIONANTE DA LO/IAT/Nº326752-R1

EMPREENDIMENTO: PCH MOURÃO

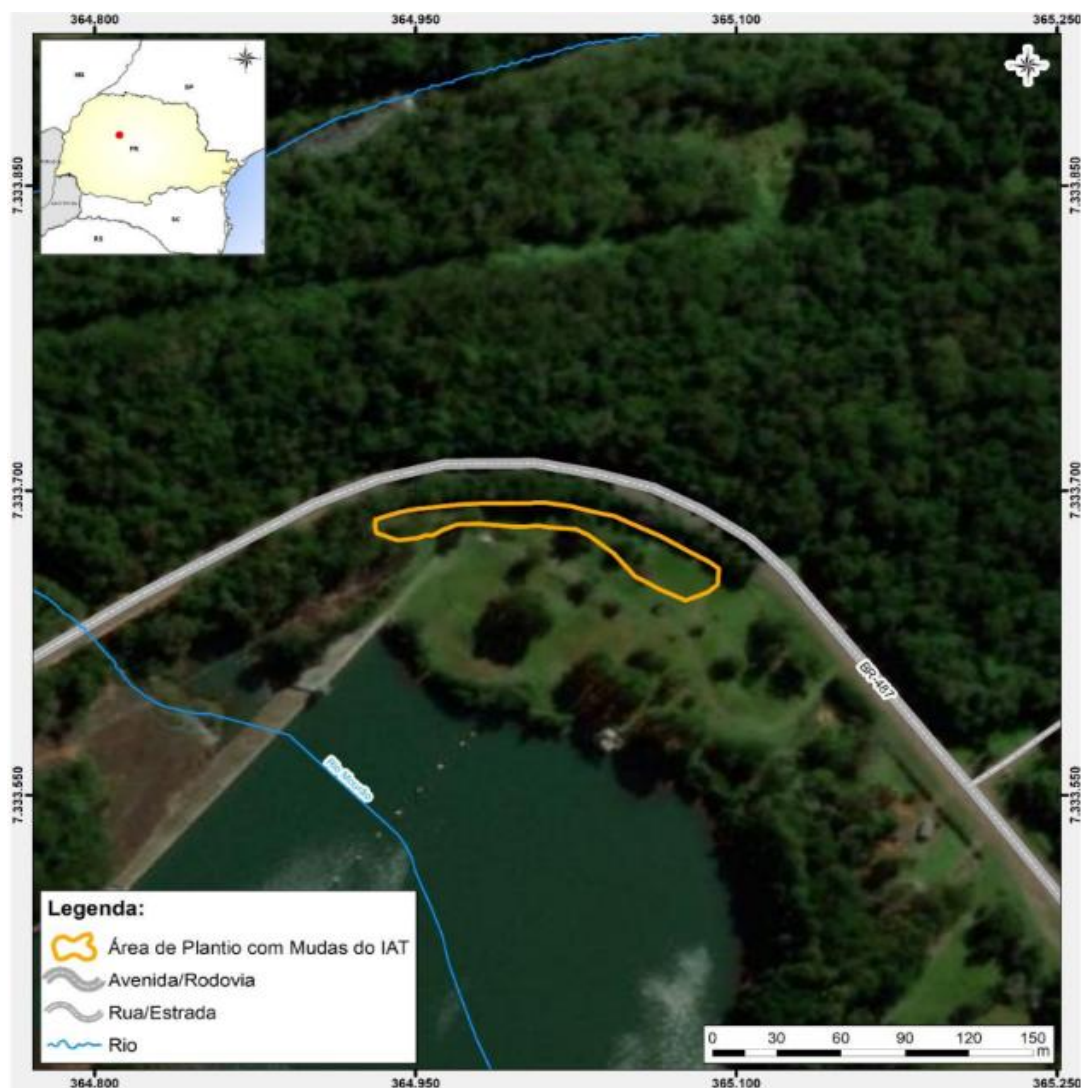
**Figura 04 – Área 01**

A área de execução da atividade corresponde a duas áreas. A primeira com o plantio de 230 mudas com um acréscimo posterior de 155 mudas, em uma área de 1.230m<sup>2</sup> e a segunda foram plantadas 930 mudas e uma área de 5.580m<sup>2</sup>, com abertura de covas com um espaçamento de linhas e entre linhas de 3 X 2m (6m<sup>2</sup>/planta). As atividades do presente relatório localizam-se no entorno do reservatório da PCH Mourão, no rio Mourão, no município de Campo Mourão/PR, área degradada, contanto apenas com um pequeno fragmento de floresta primária, conforme apresentados nas imagens abaixo:

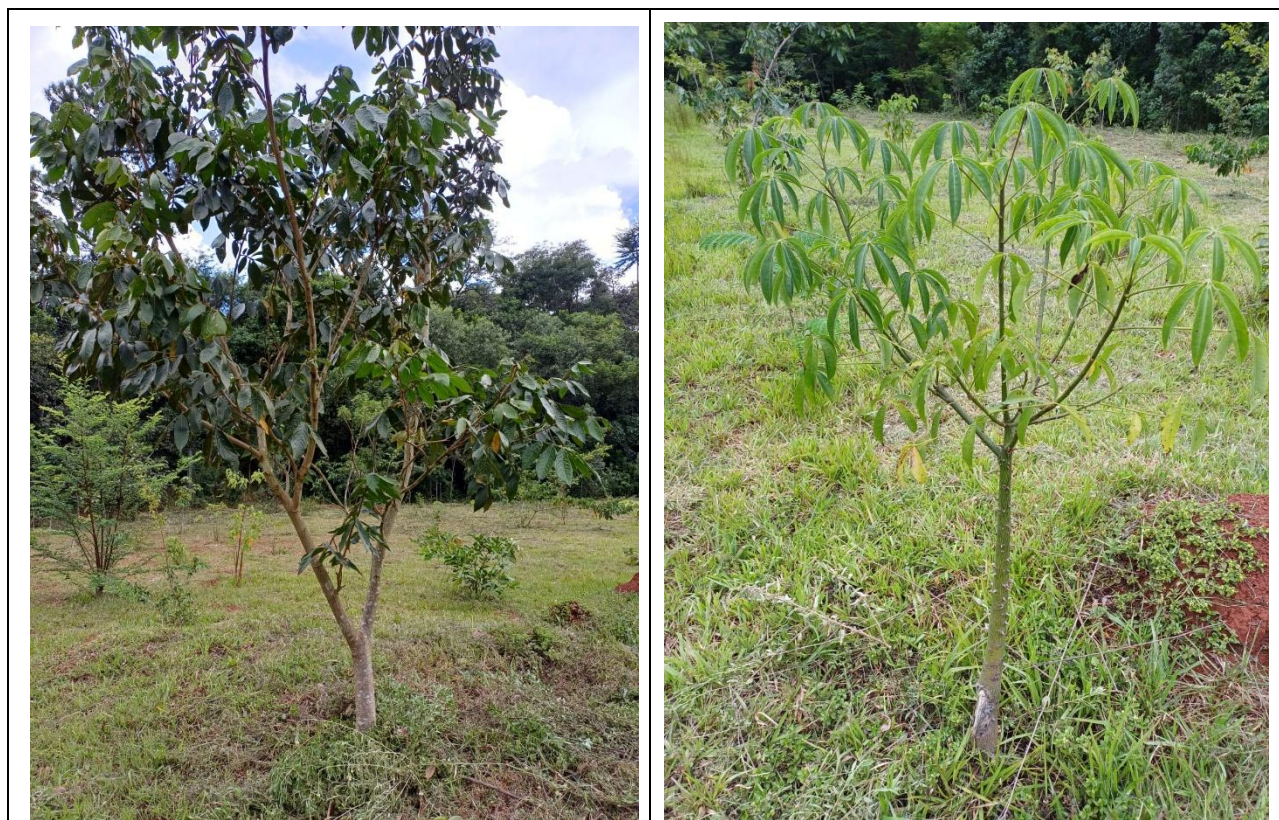
A implantação contou fortuitamente com o plantio de mudas de espécies nativas da mesma fitofisionomia.

Observou-se também a regeneração natural, onde pode se verificar se as sementes estavam ou não germinando, ainda se analisou a presença do surgimento de novos indivíduos sobre o solo, o chamado banco de plântulas.

**Figura 06 – Desenvolvimento das mudas**

Observou-se o bom desenvolvimento das mudas plantadas com a taxa de sobre vivência aceitável próximo ao 75% de sobrevivência. Precebe-se a aproximação da fauna local assim como insetos polinizadores, contribuindo para a uma boa diversidade local.

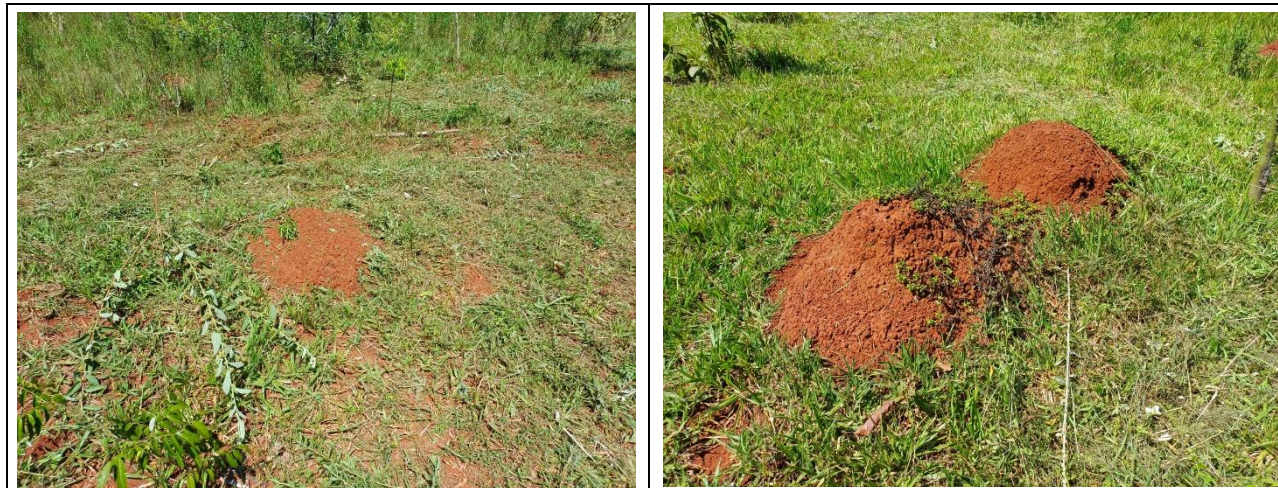
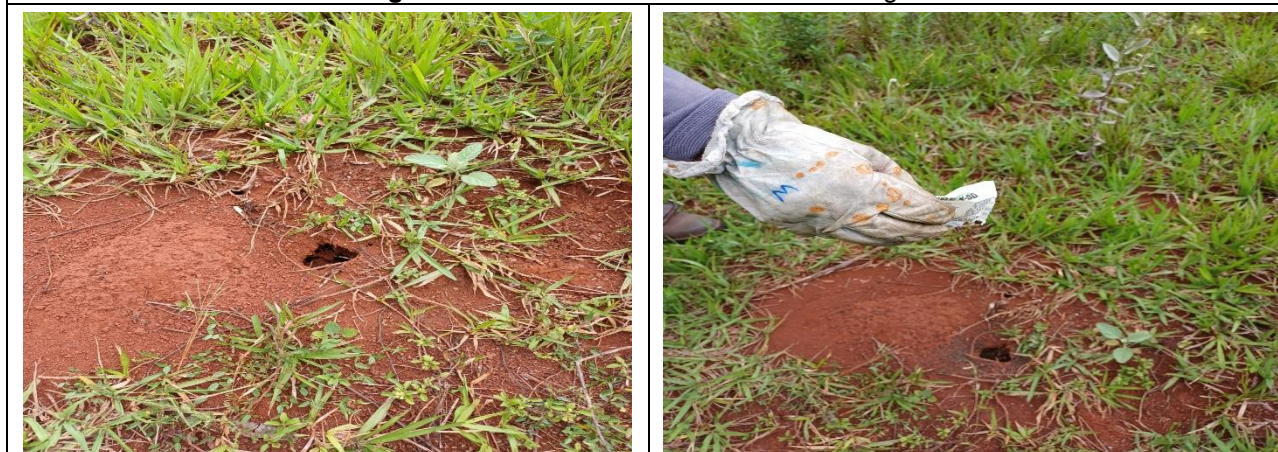
**Figura 07** – Evidência do controle das formigas.

**Figura 08** – Evidência do controle das formigas.

Quando identificados os formigueiros, iniciou-se o controle das formigas cortadeiras Quenquém (gênero *acromyrmex*). Para tal utilizou-se o formicida granulado à base de sulfluramida, que apresenta alta eficiência e baixa toxicidade.

As iscas foram colocadas nas proximidades dos carreiros, bem como, no entorno dos olheiros em uma proporção de 10 g de iscas granuladas para cada m<sup>2</sup> de formigueiro, conforme recomendado pelo fabricante. Evitando aplicações em dias chuvosos ou alta umidade.

O produto foi aplicado direto da embalagem (sachê), sem contato manual direto, seguindo rigorosamente as indicações de segurança contidas na ficha de informações de segurança de produtos químicos (FISPQ) do formicida.

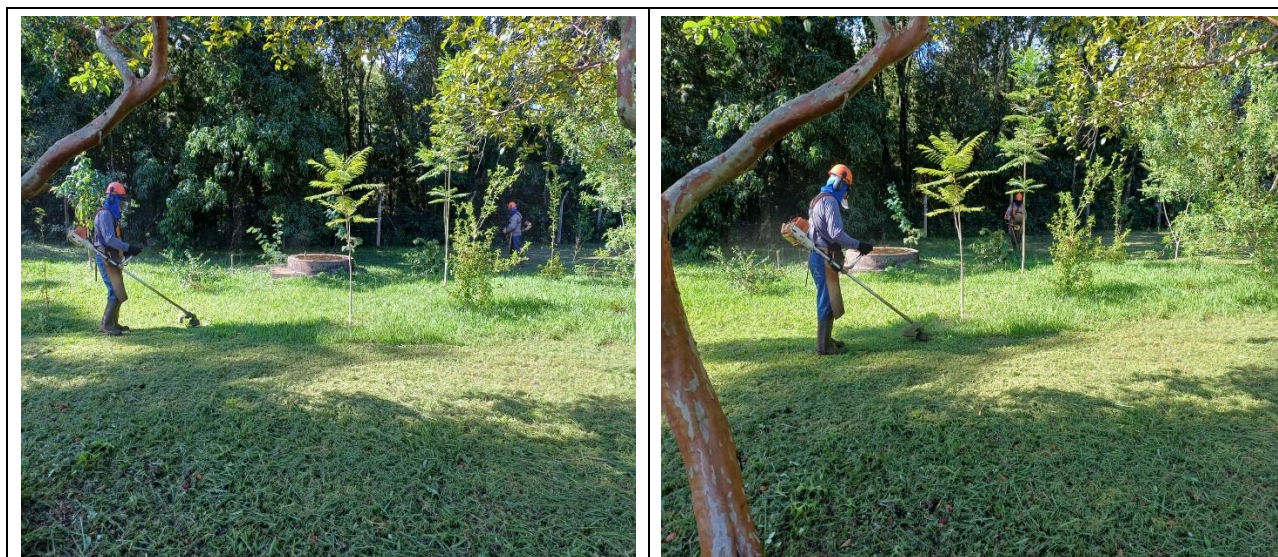
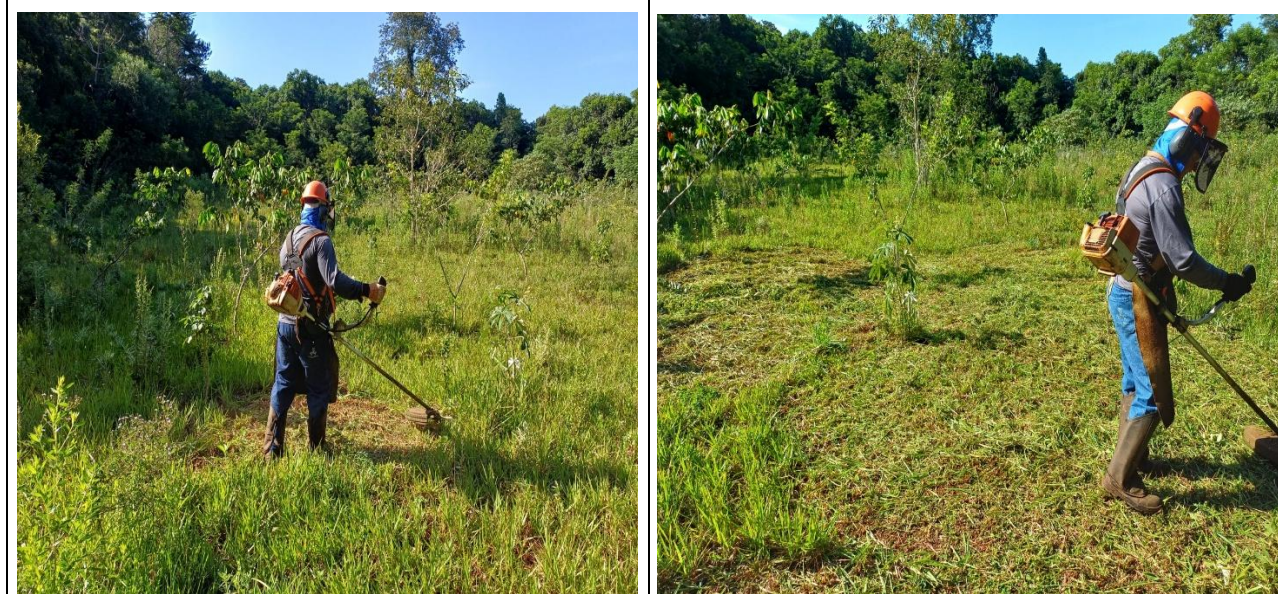
**Figura 09** – Evidência do serviço de roçada da vegetação.

**Figura 10** – Evidência do serviço de roçada da vegetação.

A vegetação invasora, foi roçada de forma semimecanizada, com roçadeiras costais. Nesta atividade, houve o cuidado em preservar os exemplares arbóreos e as mudas nativas existentes e levar em consideração as condições naturais da área, tais como a declividade, suscetibilidade à erosão e capacidade de regeneração natural (resiliência) de cada ambiente. O material proveniente da roçada foi acumulado ao redor das mudas, objetivando a manutenção da umidade na zona de absorção pelas raízes, a menor evaporação, a intensificação da atividade de microrganismos do

solo, além de seu enriquecimento com minerais. A roçada foi feita em todos os espaços das entrelinhas de plantio e entre as mudas no trecho fora de círculo de coroamento.

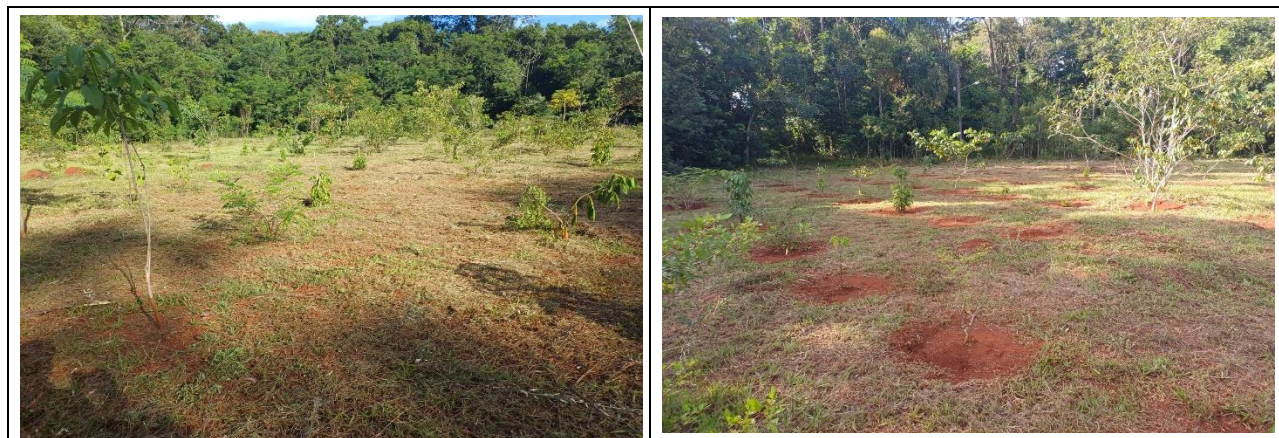
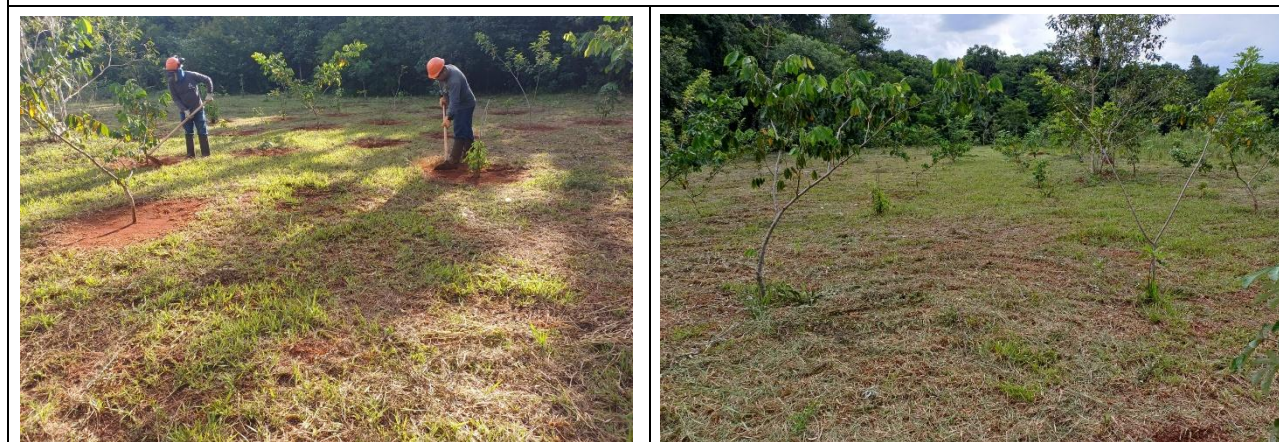
**Figura 11 – Evidência do serviço do coroamento das mudas**

**Figura 12 – Evidência do serviço do coroamento das mudas**

Consiste em capinas superficiais e arranque das ervas daninhas junto à cova, formando uma espécie de pequena bacia de acumulação de água junto a cada muda além de evitar a competição de água, luz e nutrientes pelo mato e por ervas daninhas. Trata-se de uma prática válida por possibilitar maior infiltração de água junto às mudas. O coroamento foi realizado em formato circular, com raio de 60 cm. Foi tomado cuidado para não atingir as raízes das mudas durante as capinas. A bacia formada tem a capacidade para receber pelo menos 5 litros de água.

Essa coroa recebeu o material orgânico originado das roçadas para diminuir a evaporação no período de estiagem e favorecer o acúmulo de matéria orgânica no solo. Foi realizado o mulching com a palha roçada, cobrindo a área coroada, para melhor a condição de umidade do solo.

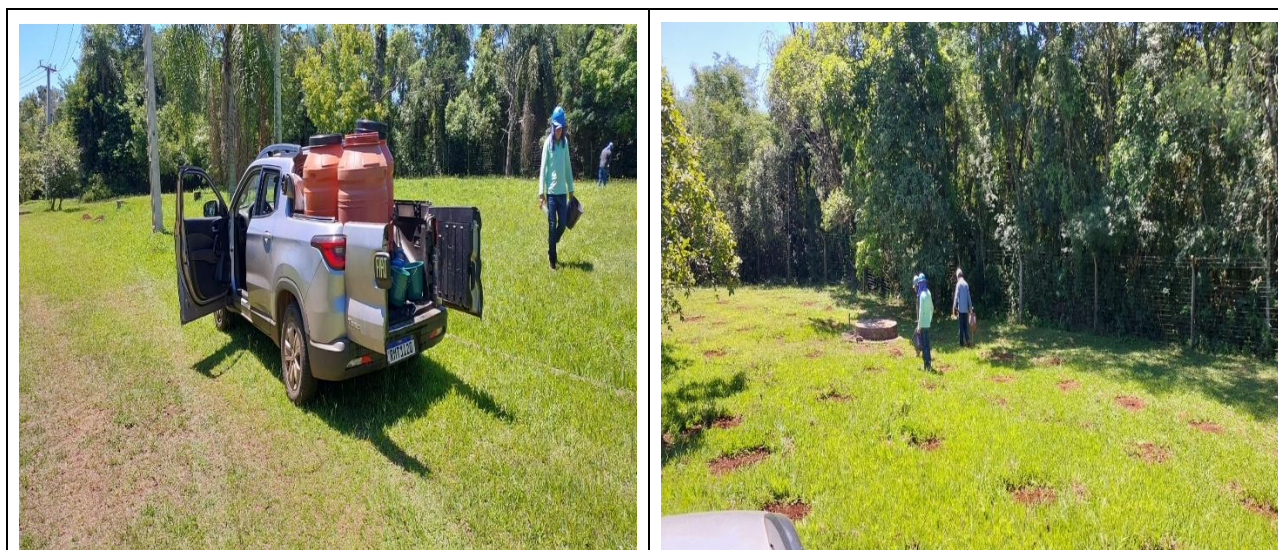
**Figura 13 – Evidência do serviço de irrigação**

A atividade de irrigação foi realizada nos dias em que não ocorreram precipitação. Foi colocado 5 litros de água por muda, em todas as mudas, priorizando as recém-plantadas, nos ciclos de irrigação.
